## **PROCES-VERBAL DE DESCRIPTION**

En vertu d'un jugement rendu par la 1ère Chambre Civile, cabinet I du Tribunal Judiciaire de CRETEIL me désignant dans le cadre d'une procédure de licitation afin d'établir le procès-verbal de description des lots de copropriété numérotés 4, 19, 21 et 22 dépendant d'un immeuble sis à ALFORTVILLE (94140), 9 rue Emile Eudes, ainsi que ses conditions d'occupation,

## **IMMEUBLE (photo 9)**

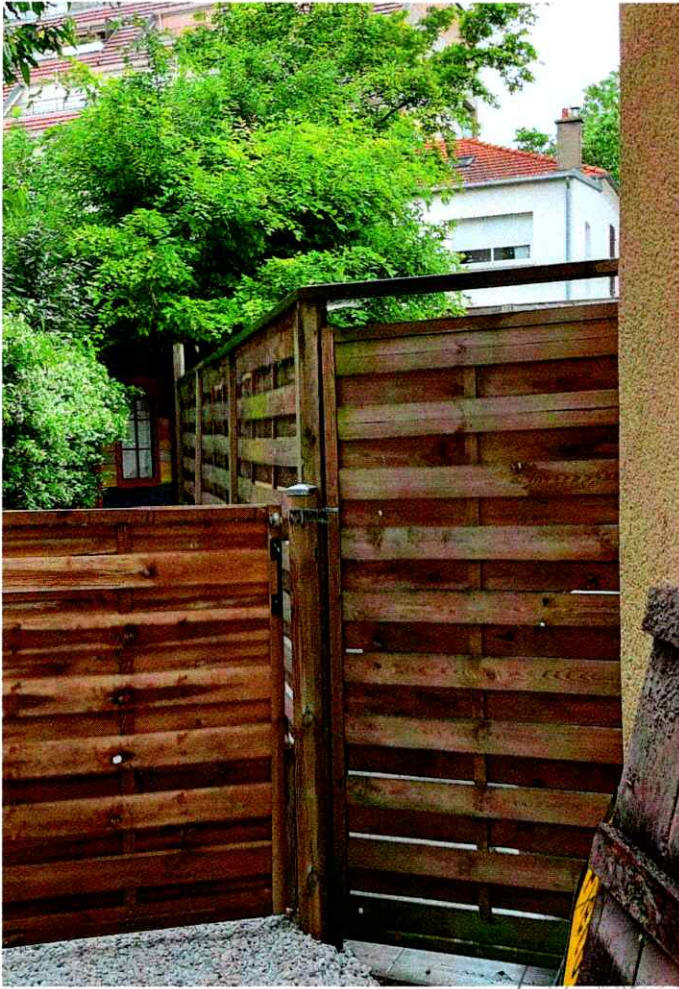
1

A l'arrière le terrain est divisé en petits jardins privatifs dont un est l'arrière de l'appartement faisant l'objet de la description. **(photos 1, 9)**

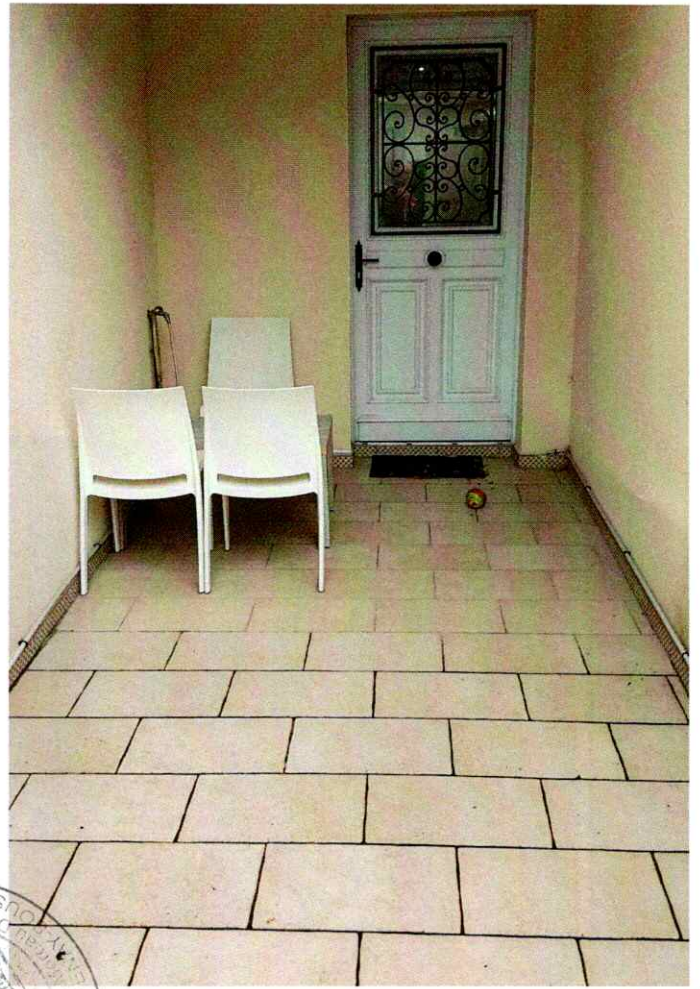
2

Un passage carrelé en bon état donne accès à la porte d'entrée de l'appartement **(photo 2)**

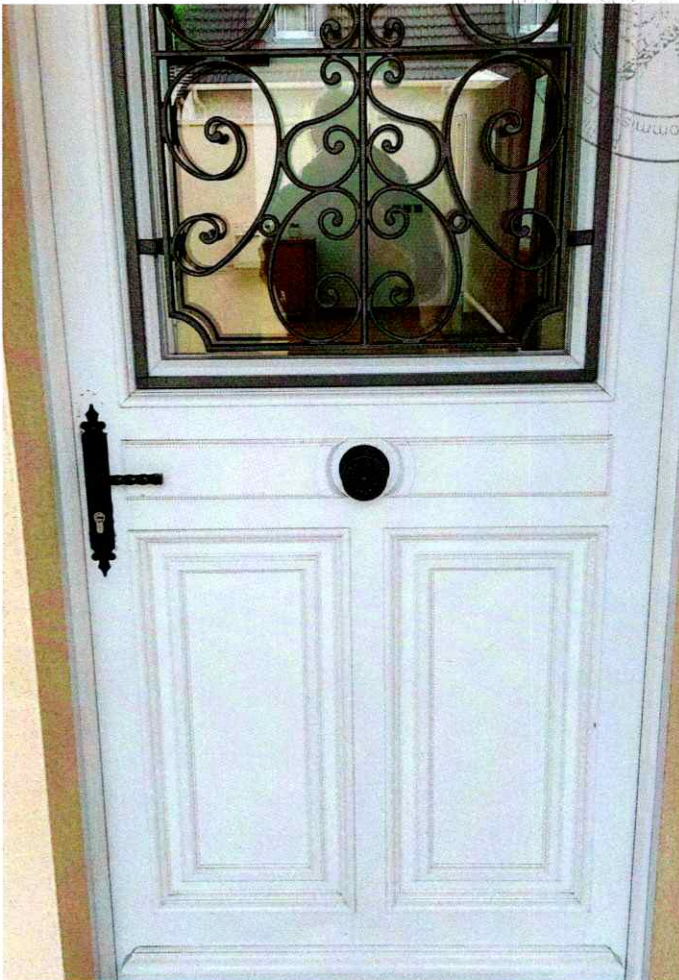
3

La porte d'entrée en partie vitrée est en bon état **(photo 3)**

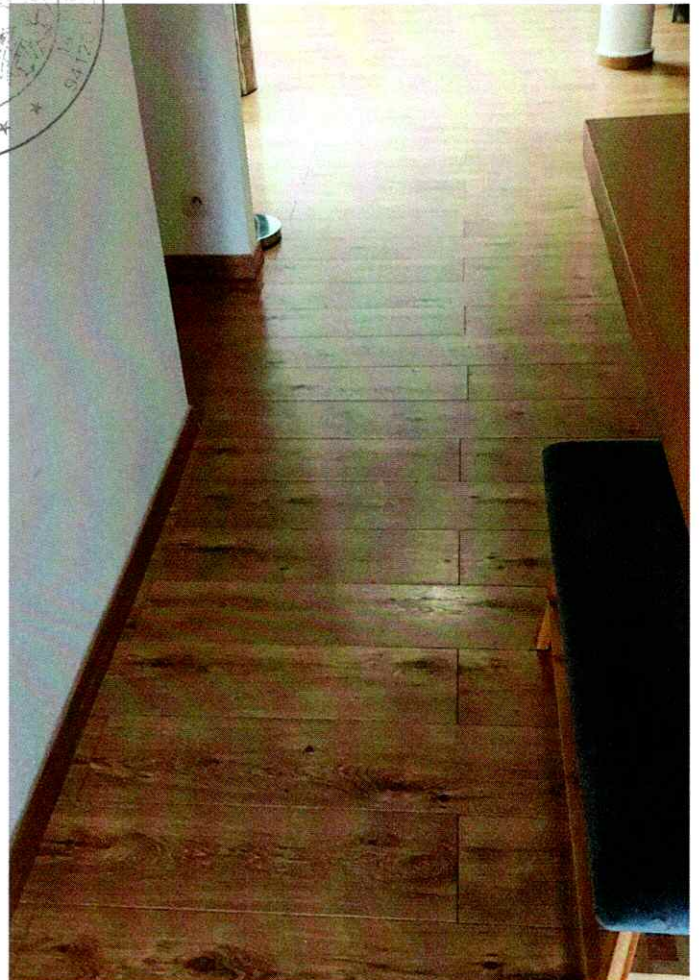
4

Le parquet en chêne est en bon état.  
Les peintures blanches sont en bon état.

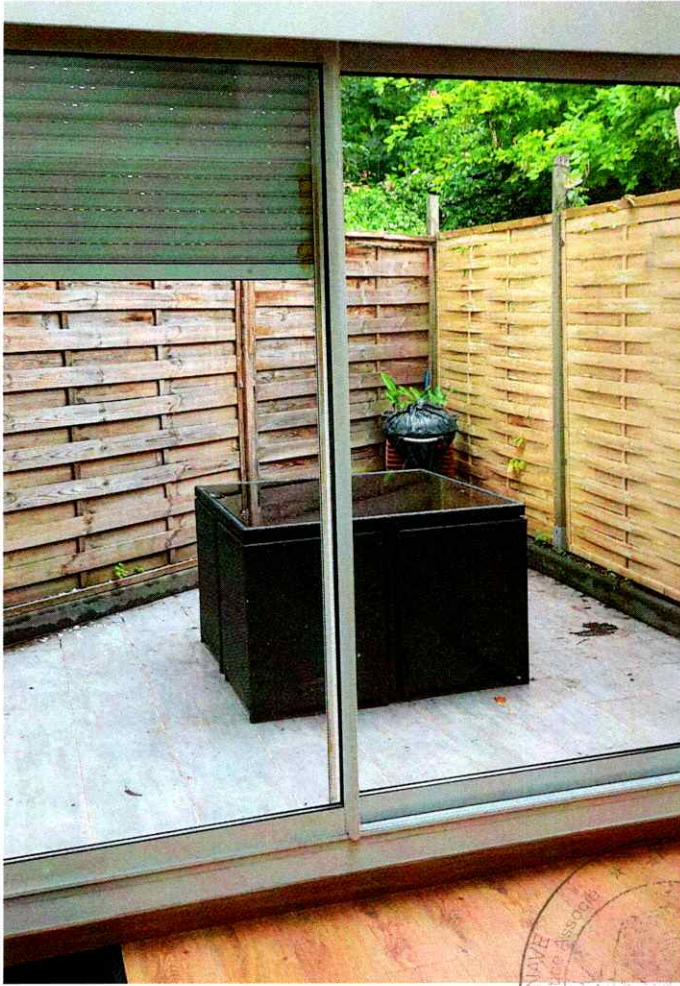
9

C'est un petit immeuble d'un étage, construit dans les années 1920 en très bon état d'entretien.

Les carrelages au sol façon bois sont en bon état.  
Les claustras en bois qui ferment la terrasse sur les autres jardins sont très usagés.  
Il n'existe aucun accès sur les parties communes ou les autres parties privatives de l'immeuble.

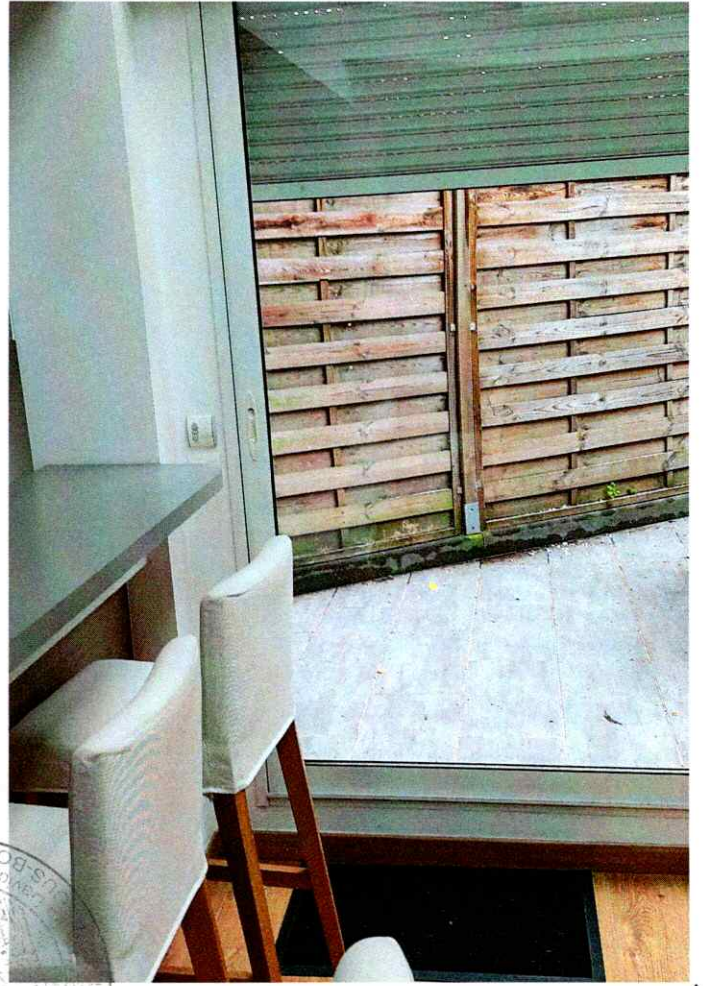
10

Le parquet en chêne est en bon état.  
Les peintures blanches sont en bon état.  
Une cheminée est en bon état.  
Le faux plafond est en bon état.  
Les baies vitrées en PVC donnant sur la terrasse sont en bon état.

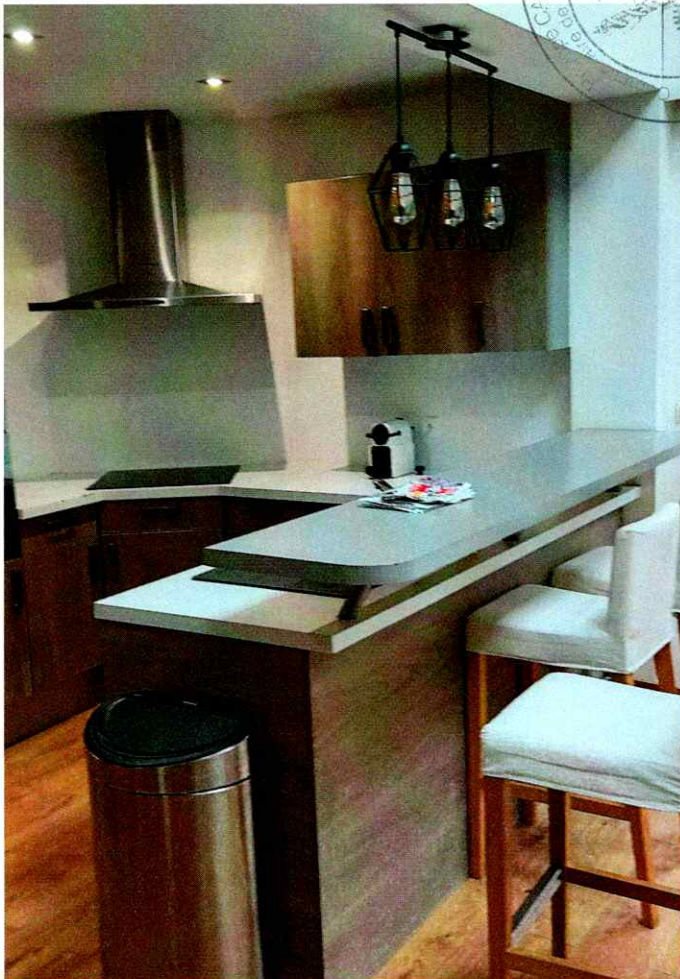
11

Le comptoir de séparation est en bon état.  
L'évier et sa robinetterie sont en bon état.  
Les placards façon bois qui intègrent tous les éléments de cuisine sont en bon état.  
Les peintures blanches sont en bon état.

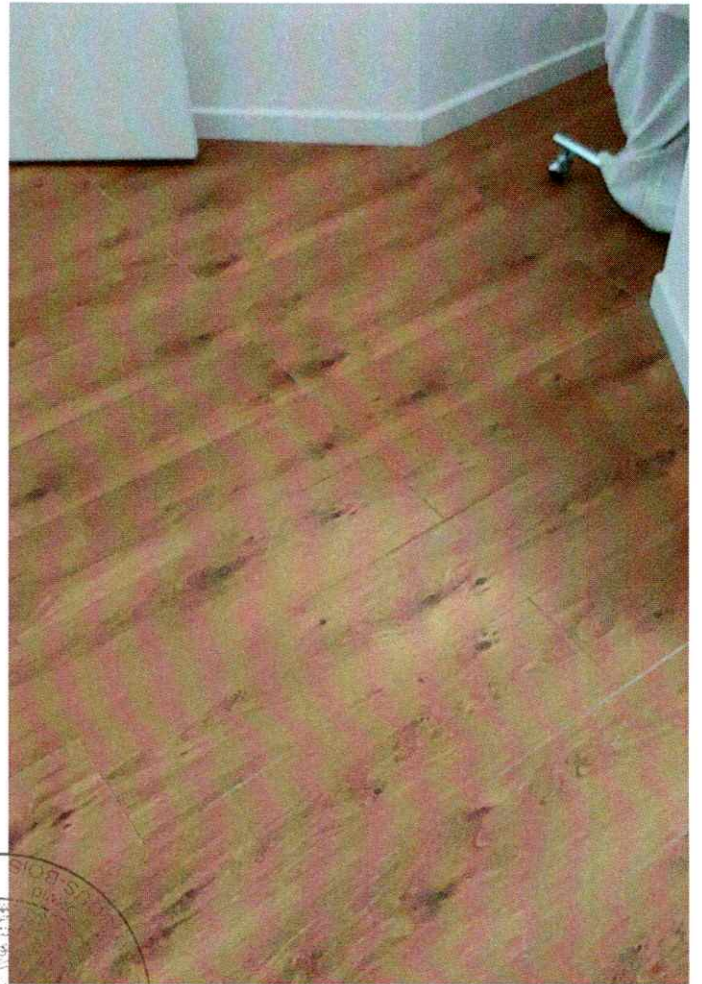
18

Le parquet est en bon état.  
Les peintures sont en bon état.

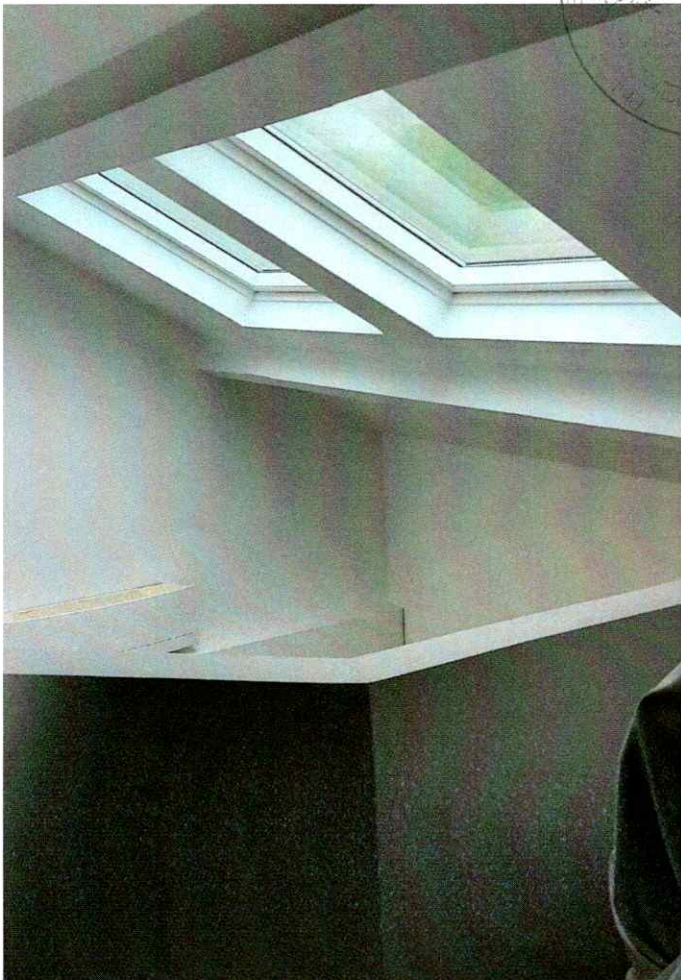
19

Le double puits de jour avec vasistas en PVC est en bon état  
**(photo 19)**

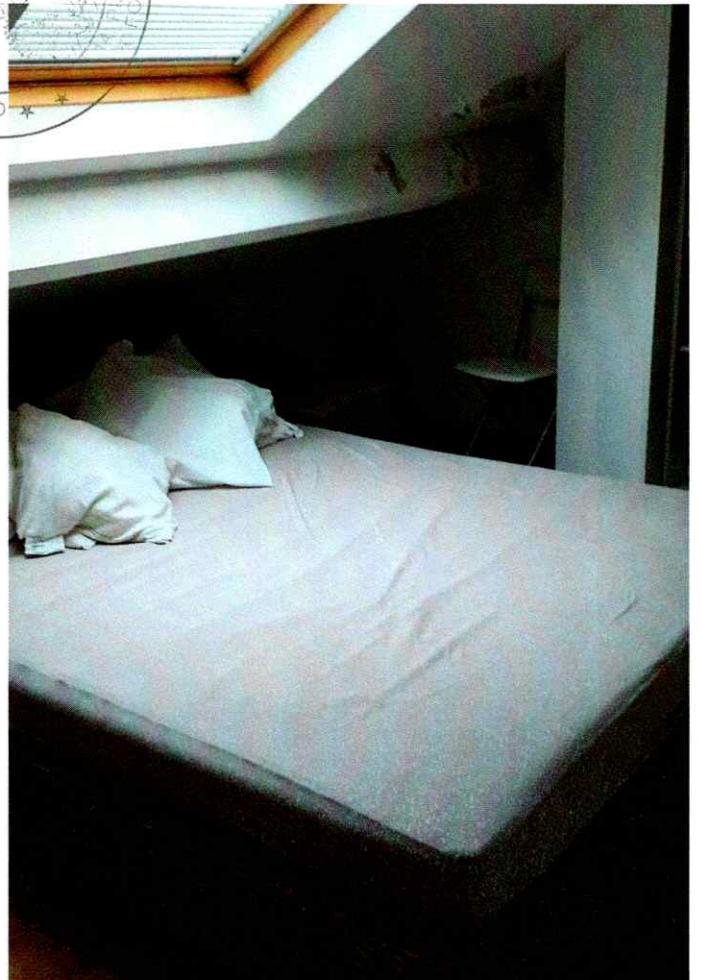
20

La porte est en bon état.  
Le parquet est en bon état.  
Les peintures blanches sont en bon état.  
Le grand vasistas est en bon état.  
Des traces d'infiltration d'eau apparaissent sur la poutre et le plafond.

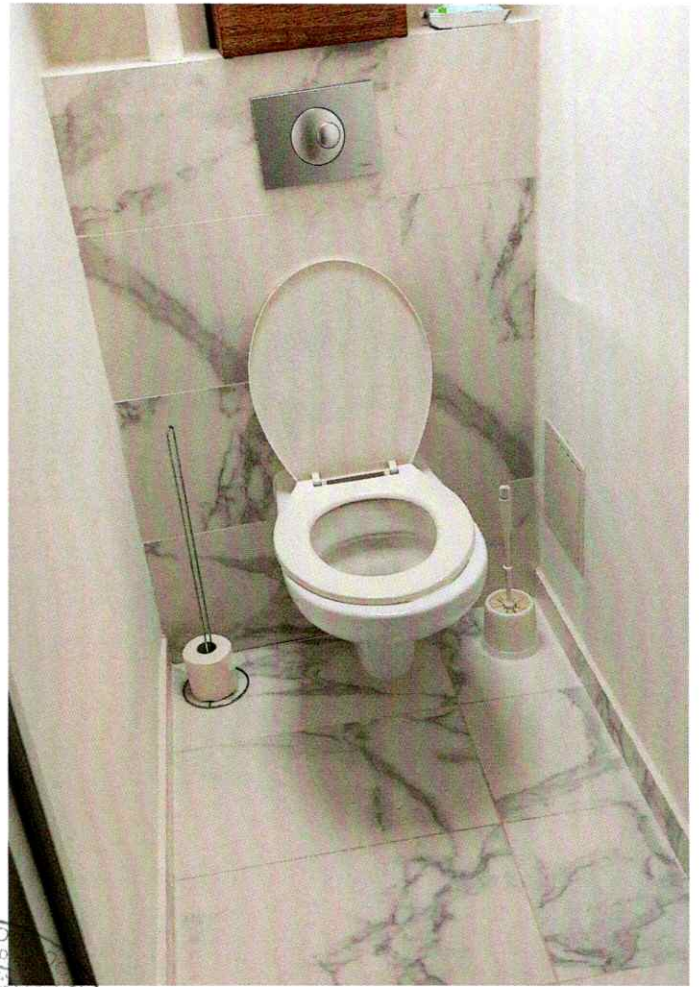
26

La porte est en bon état.  
Les carrelages au sol et sur les murs sont en bon état.  
Le wc est en bon état.

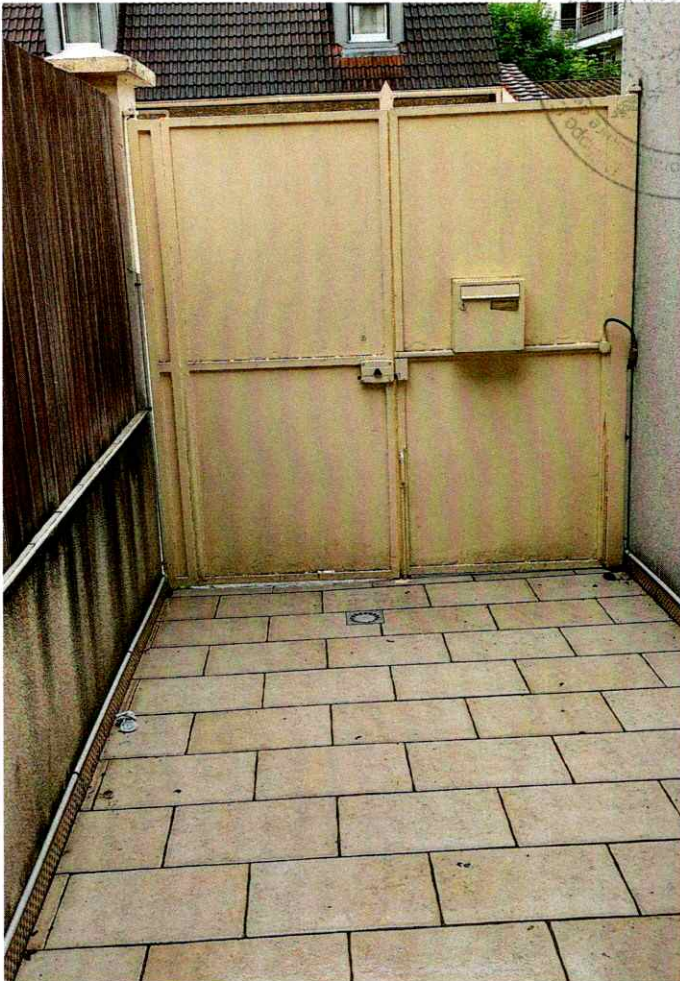
27

La porte d'accès sur rue est une ancienne porte de garage, en tôle, en bon état d'usage **(photo 27)**
