## **PROCES-VERBAL DE DESCRIPTION**

**L'AN DEUX MILLE VINGT-QUATRE  
ET LE VINGT-DEUX NOVEMBRE**

Me suis rendu ce jour, **vendredi 22 novembre 2024**, à SAINT MAUR DES FOSSES  
(94210) 13 rue du Lieutenant Bretonnet

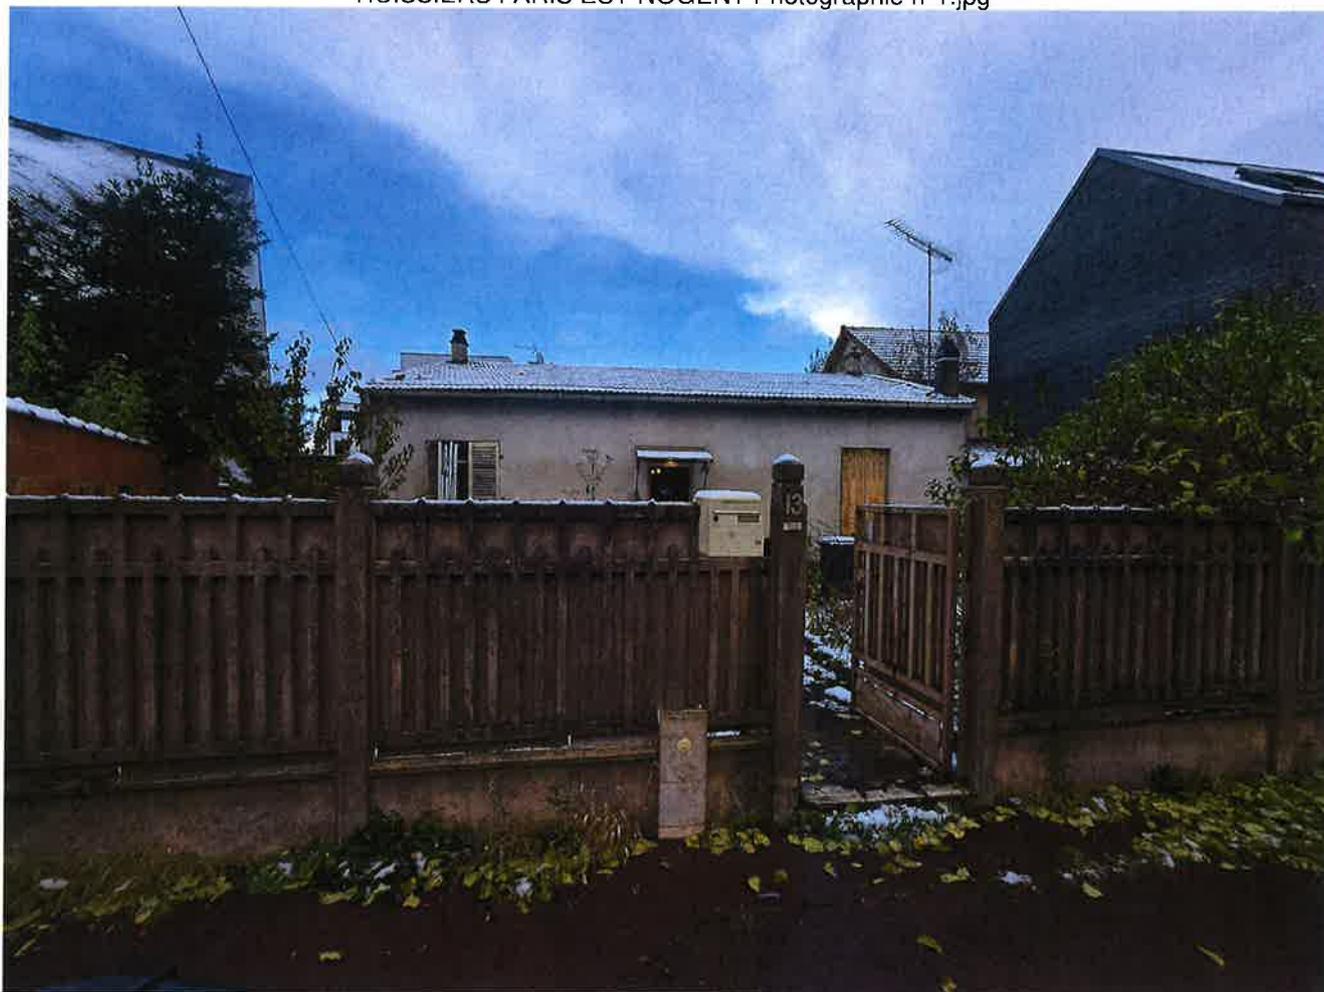
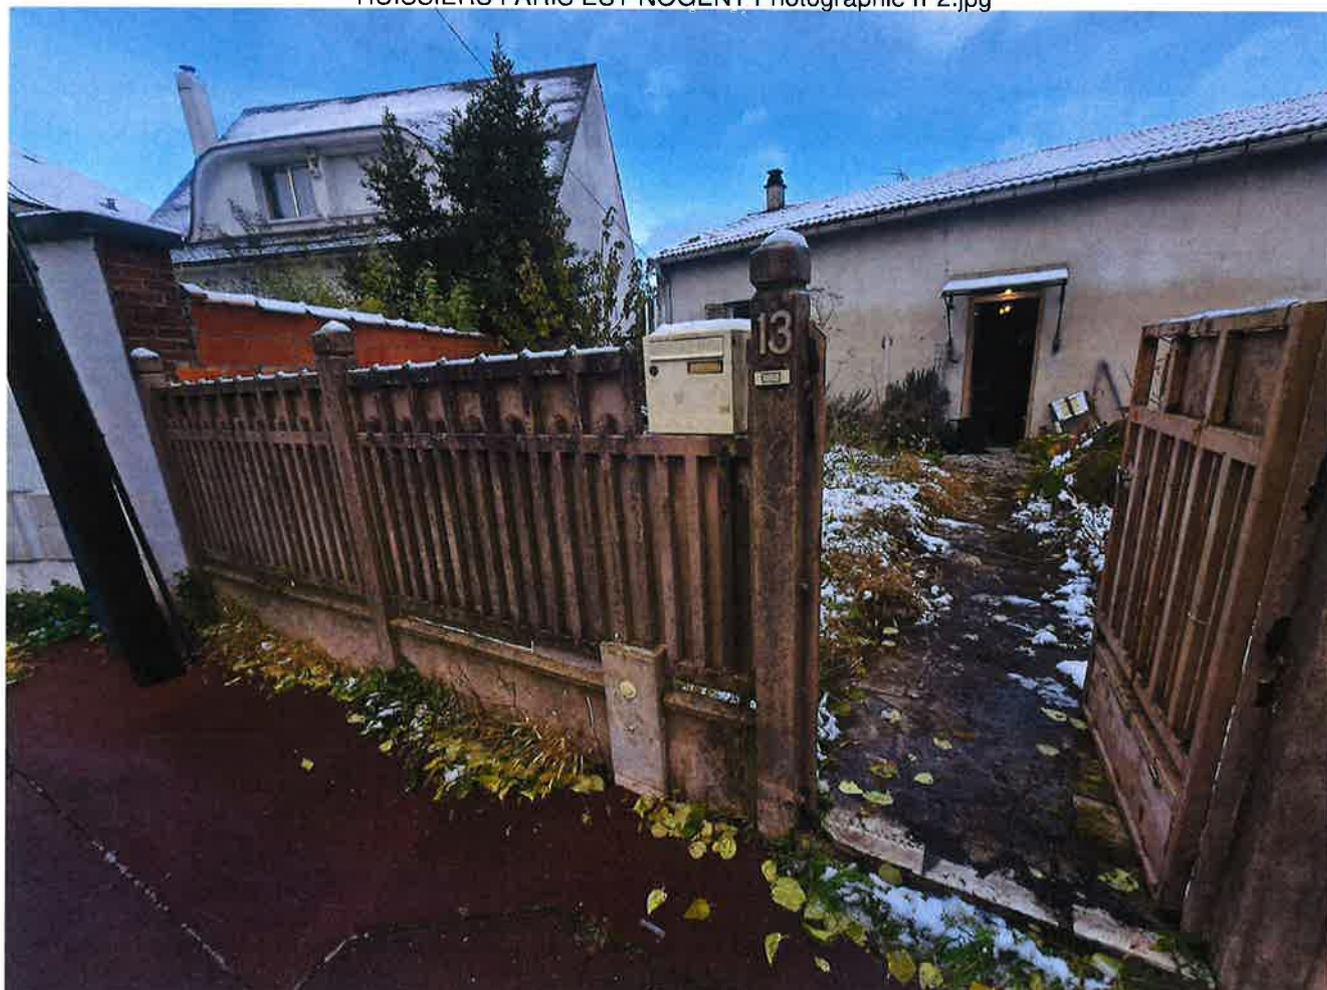
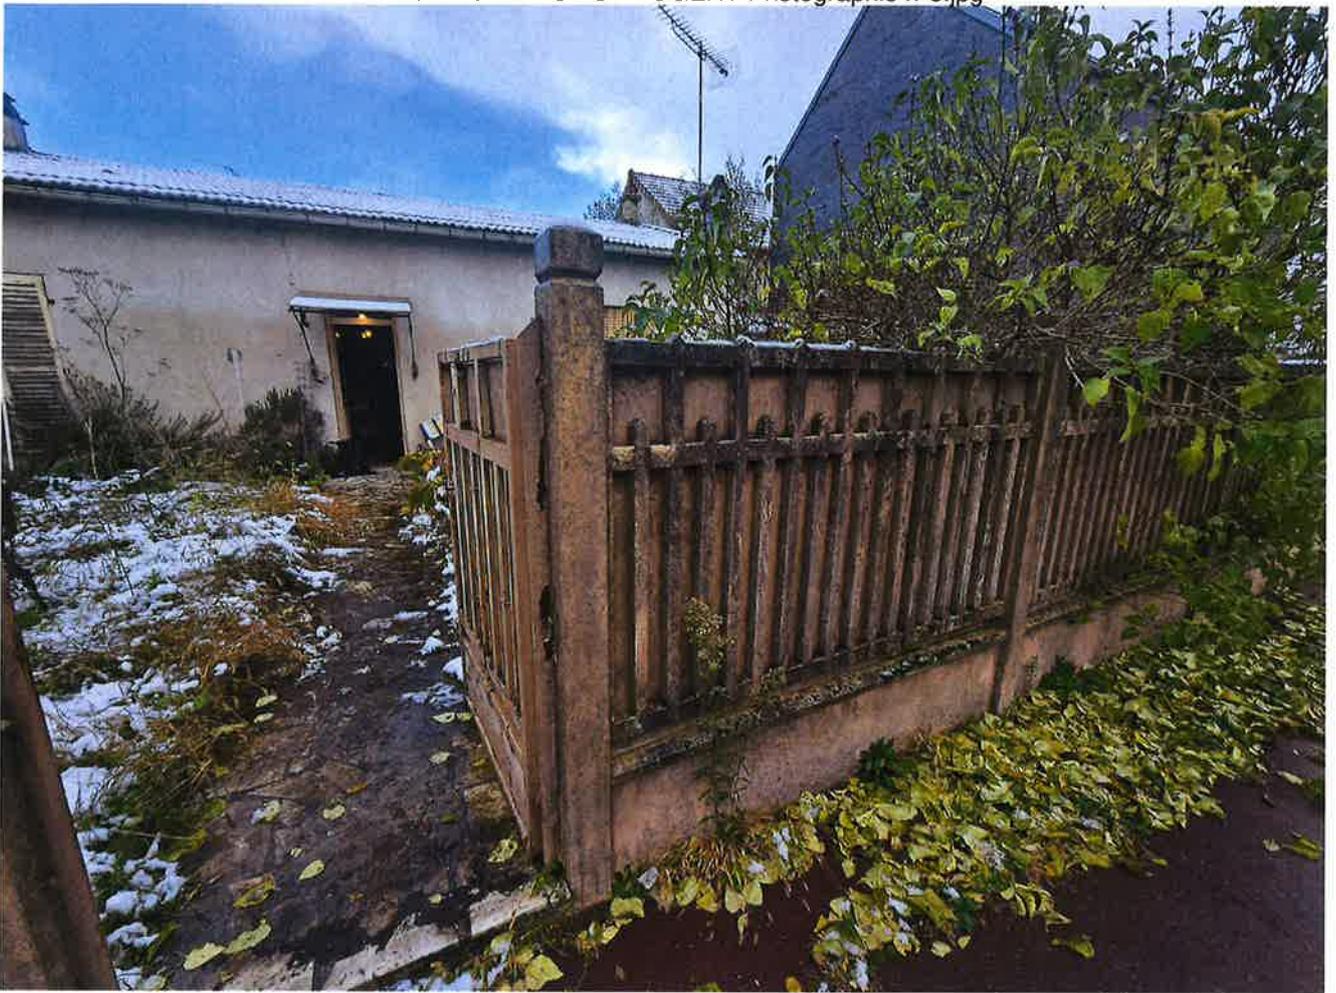
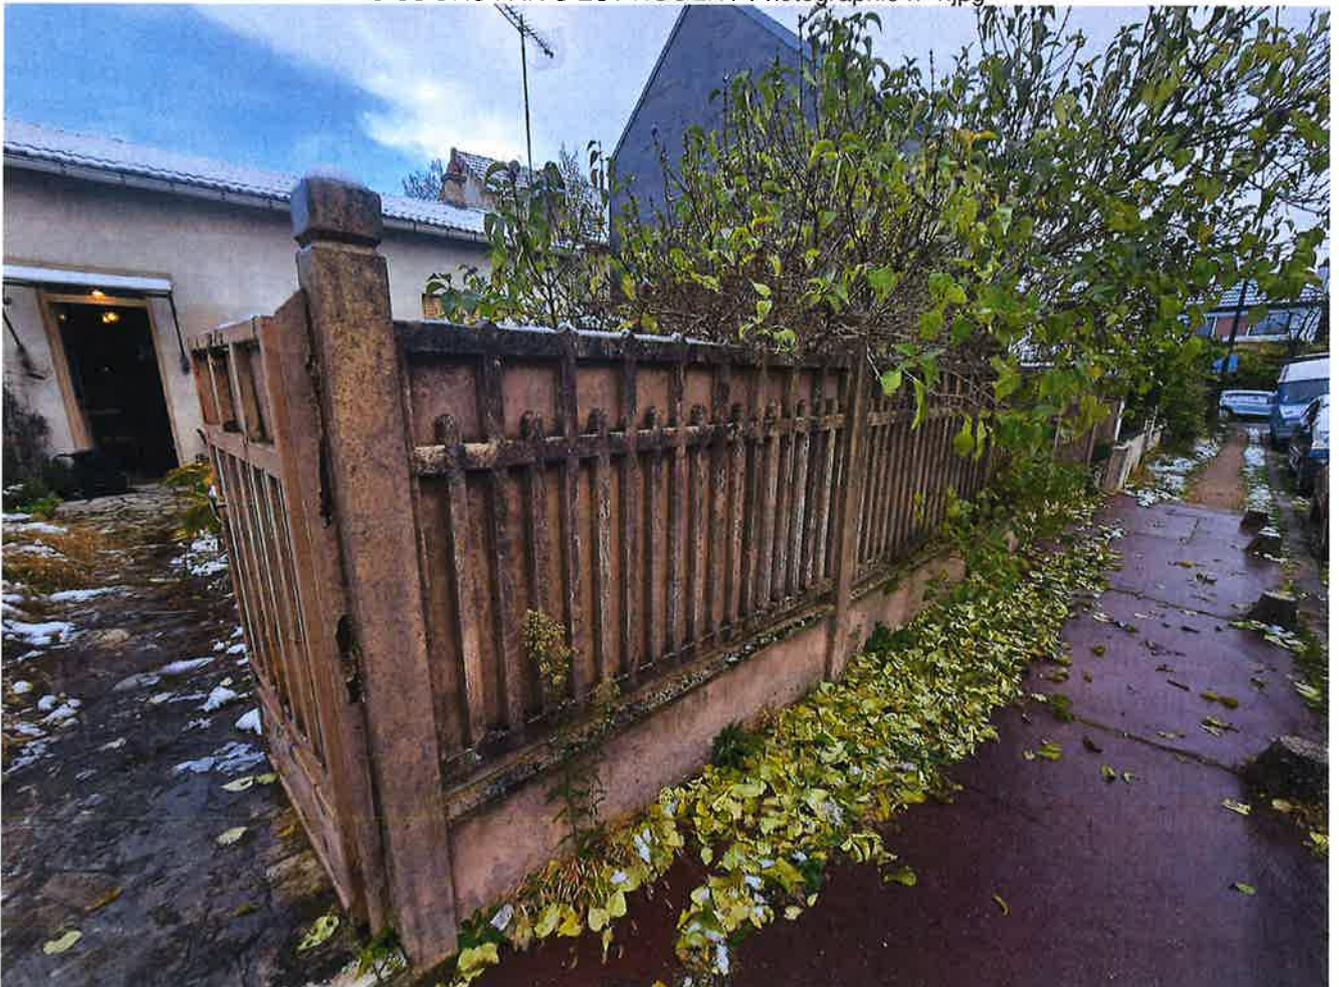
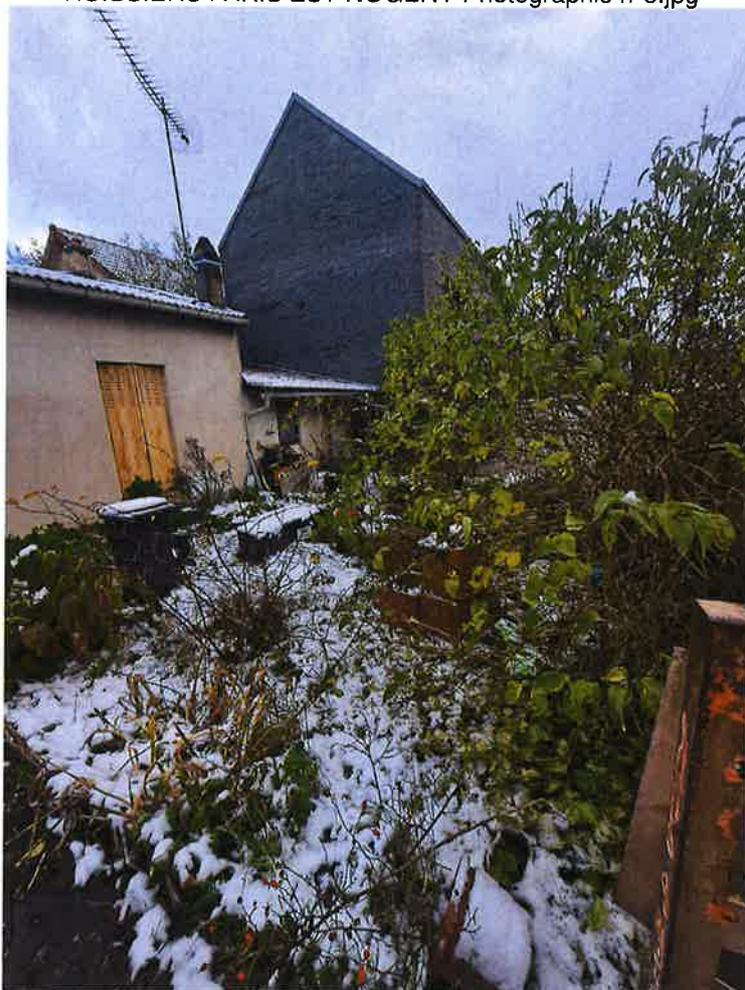
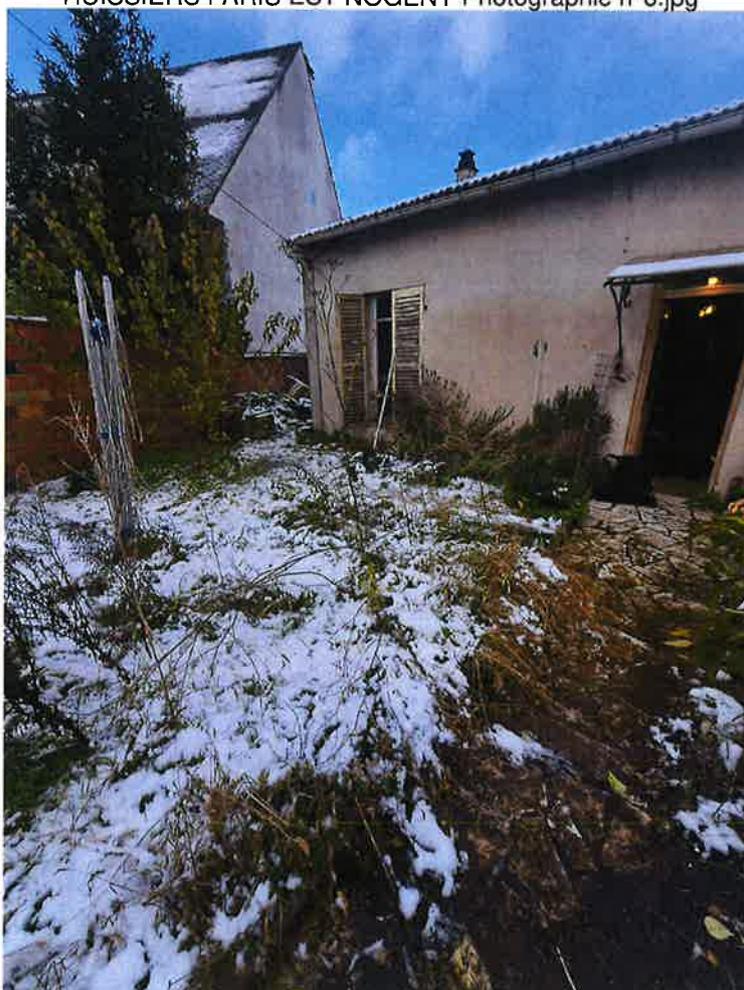
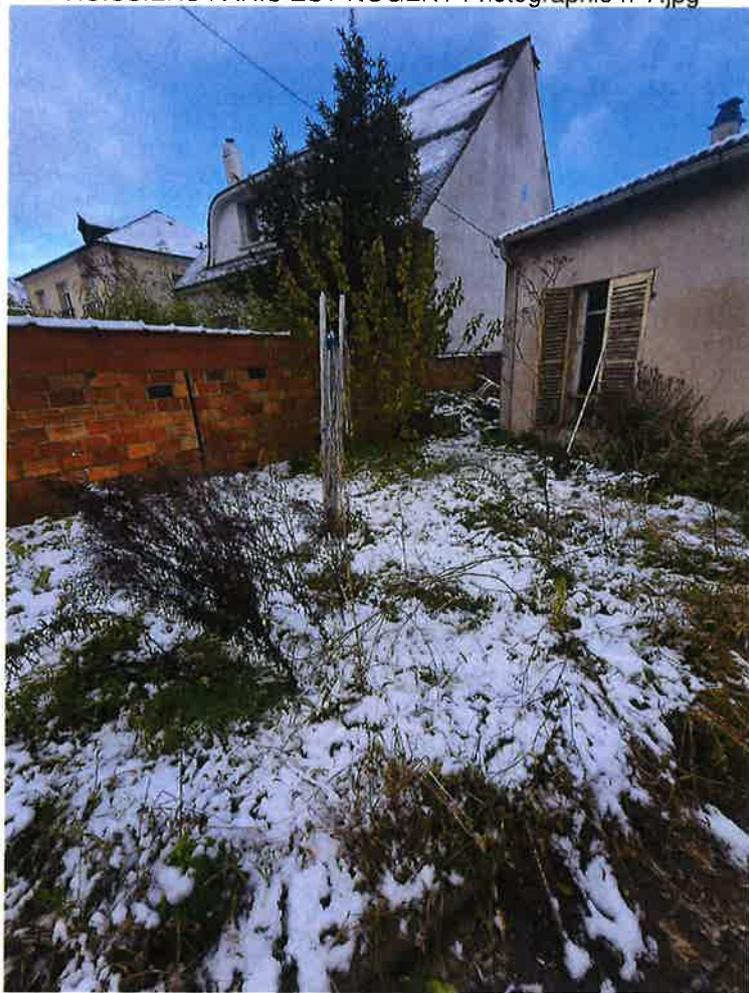
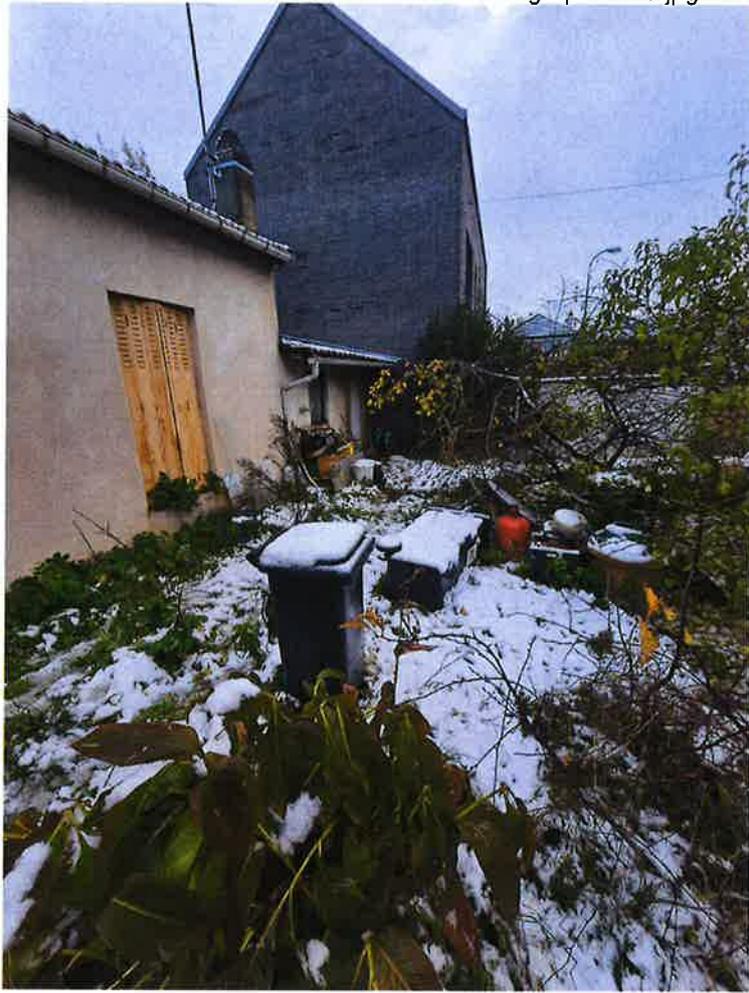
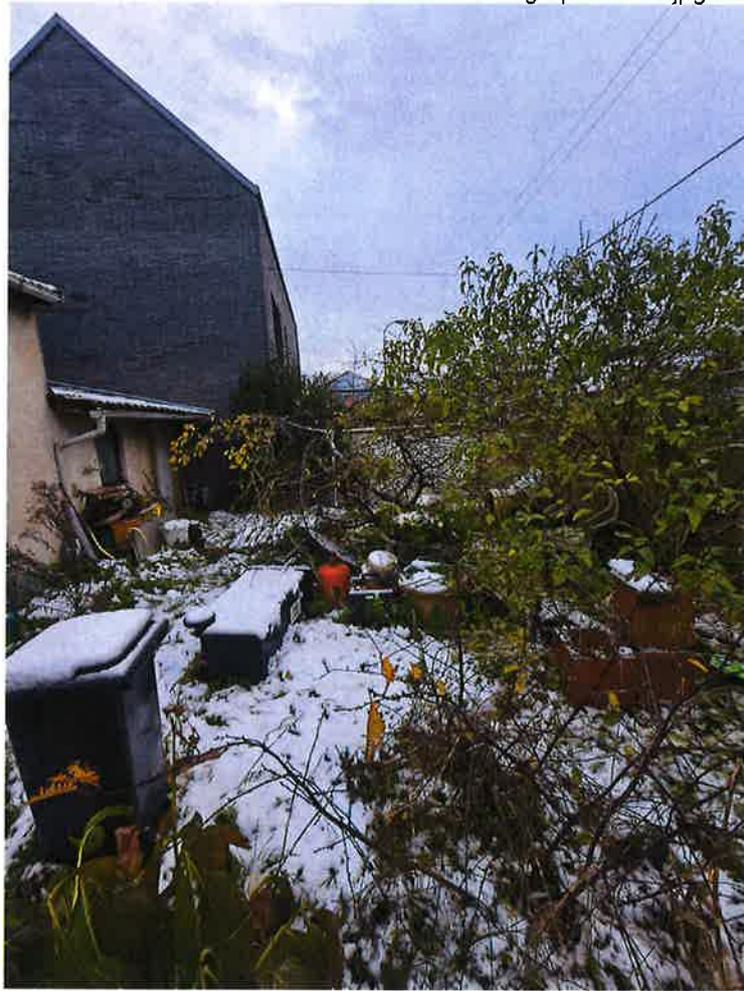
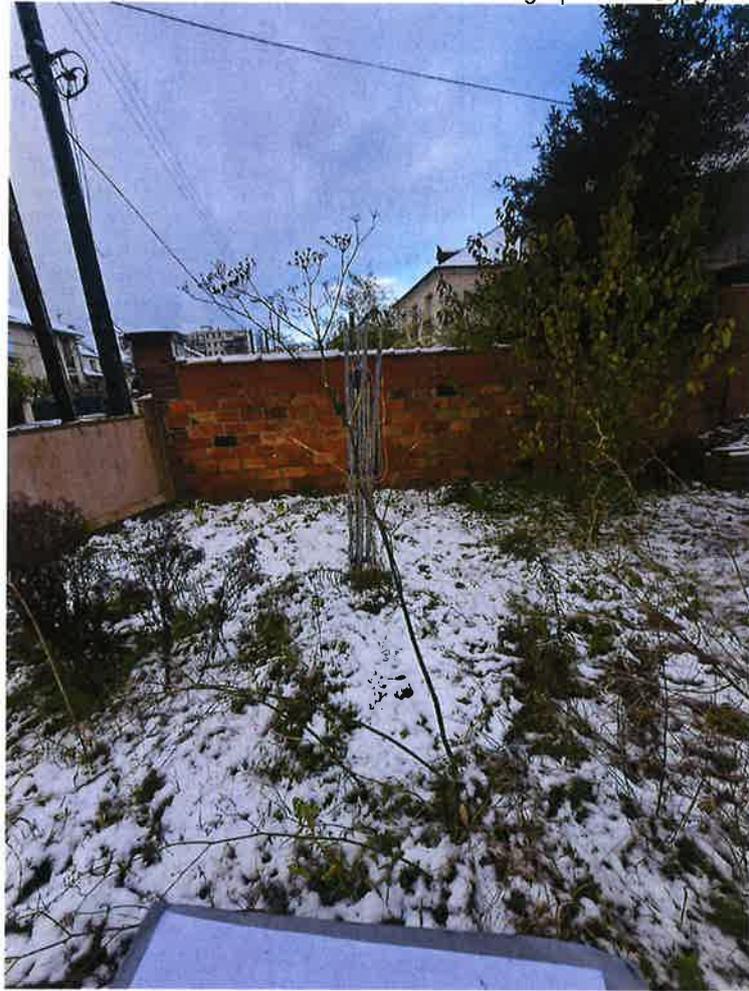
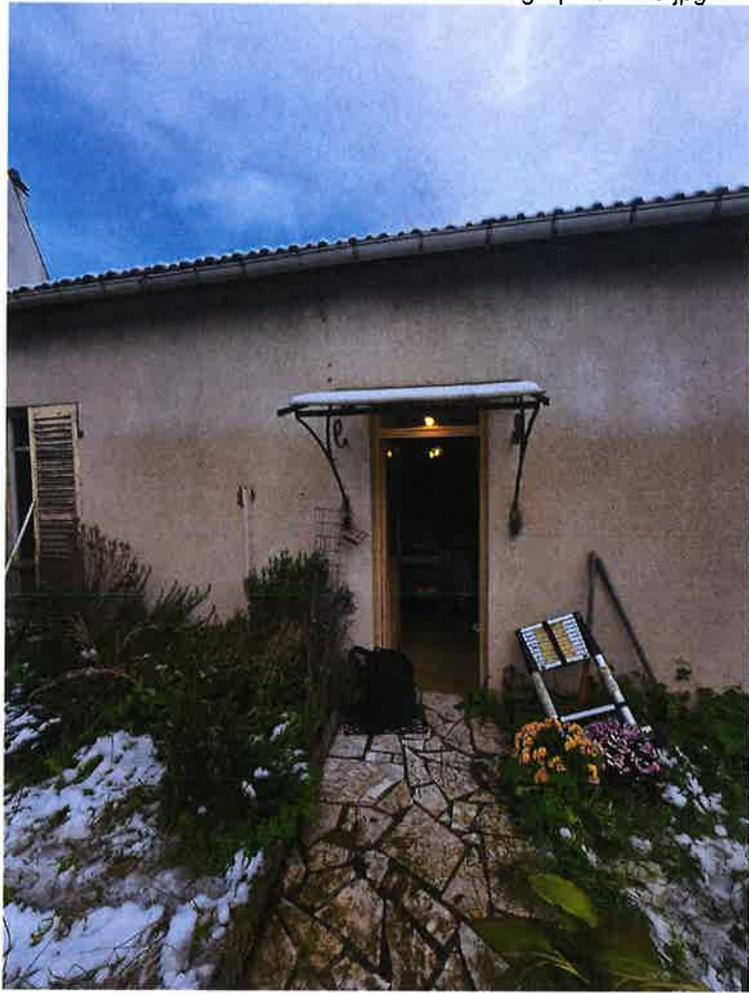
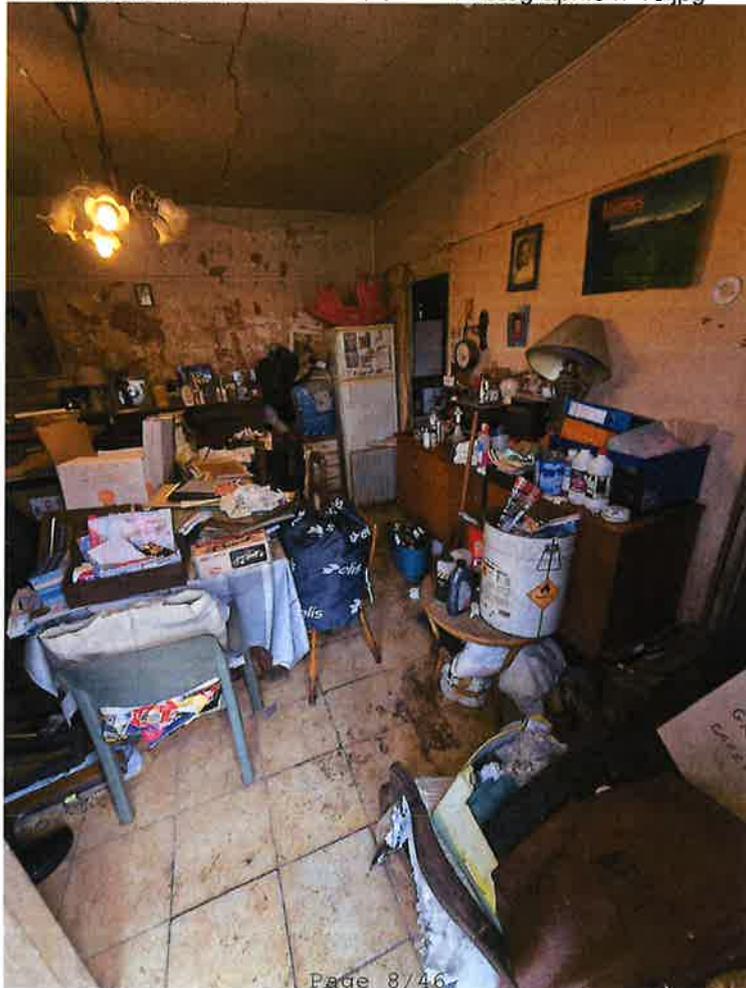
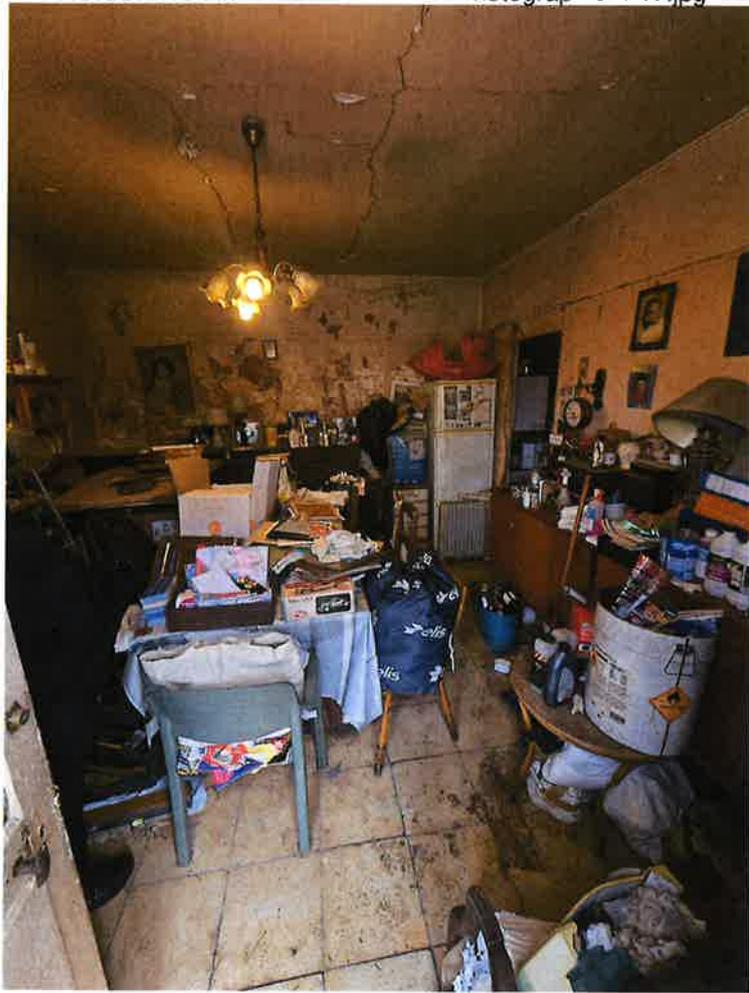
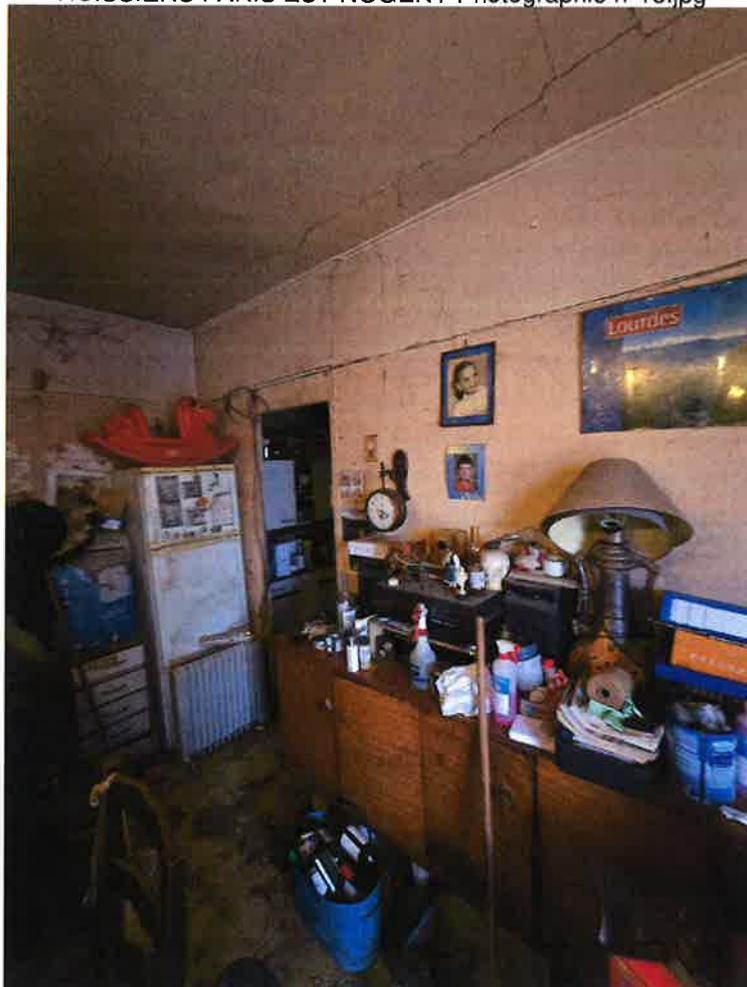
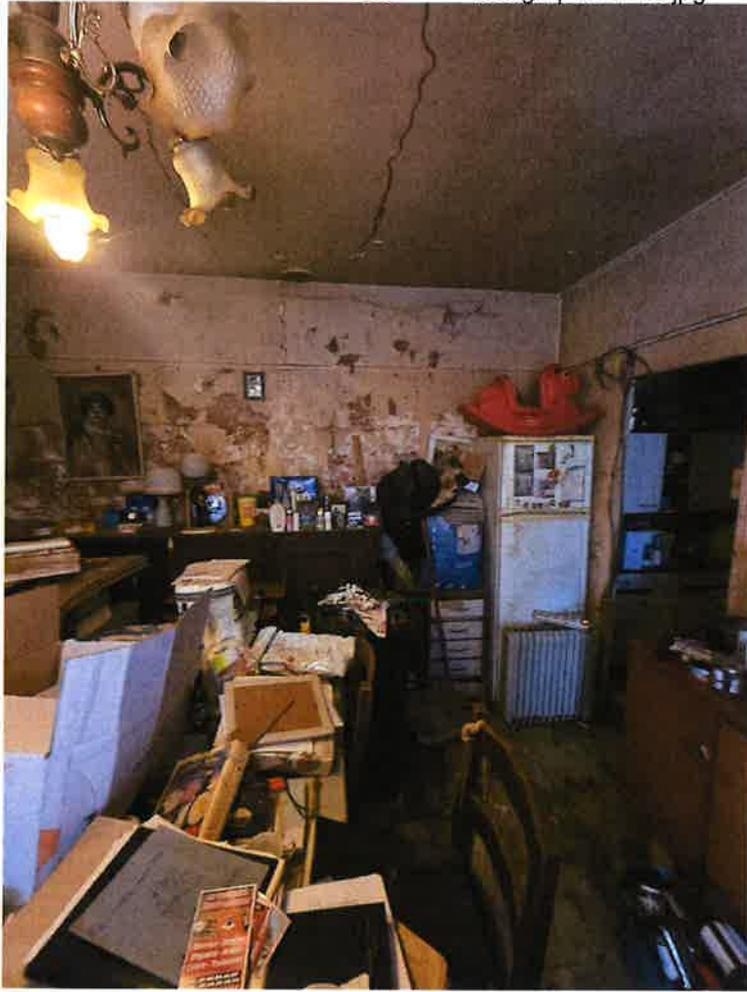
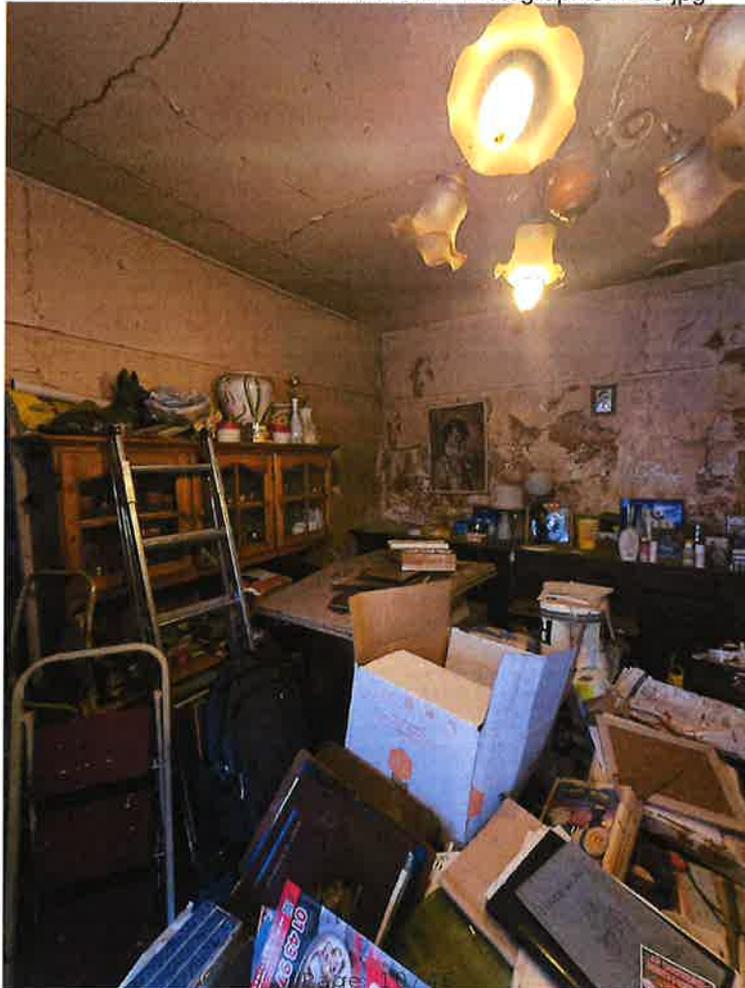
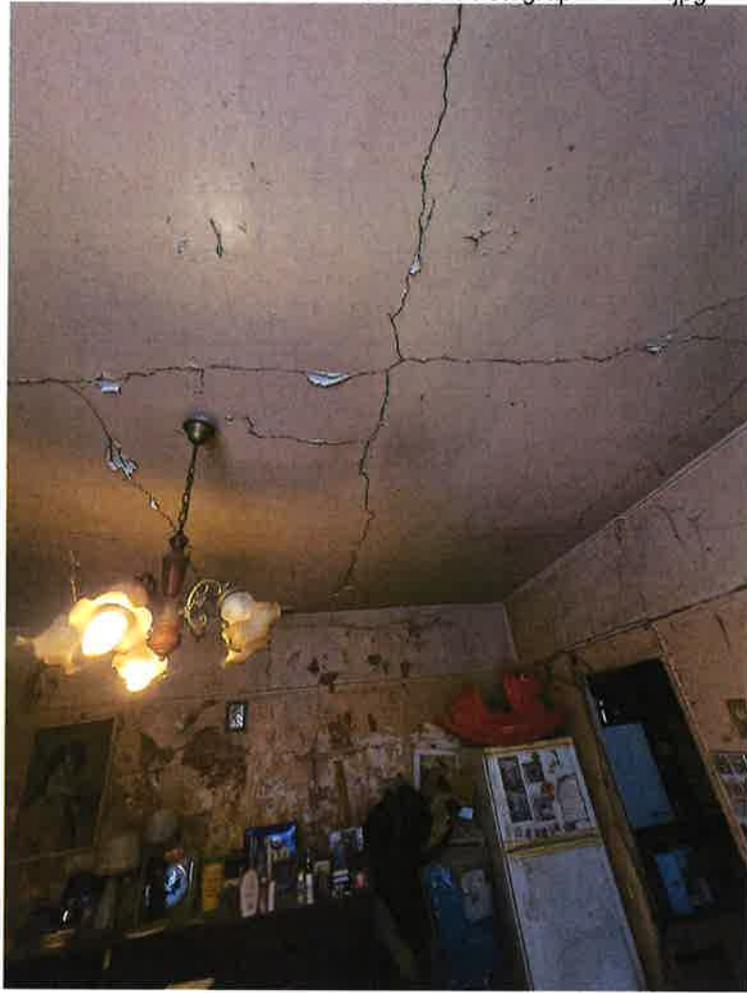
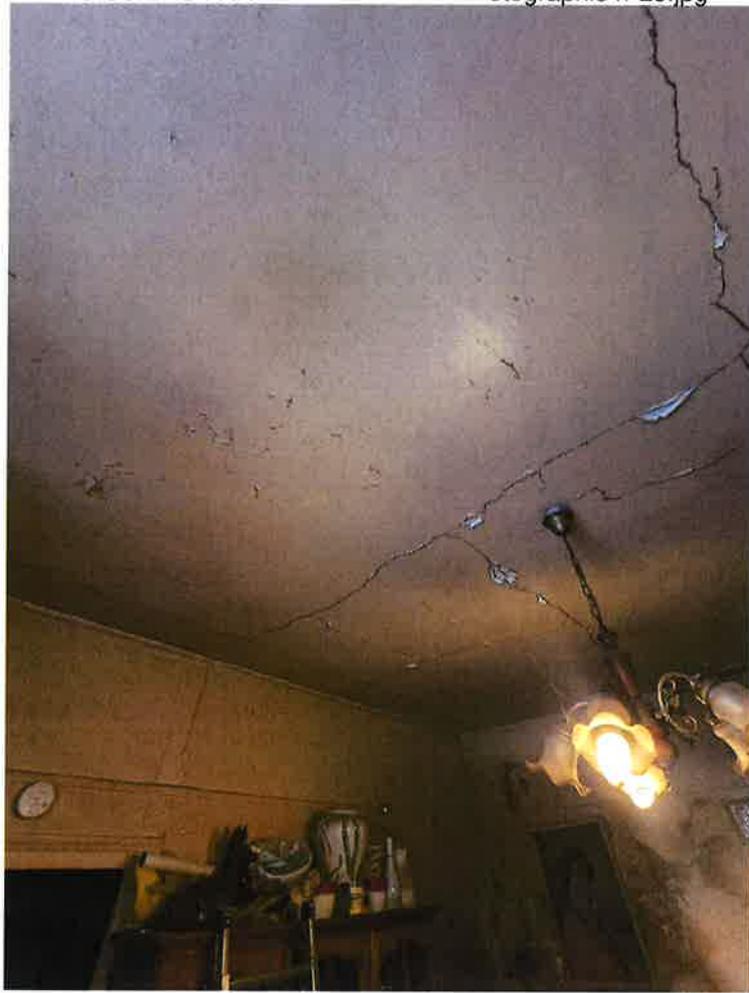
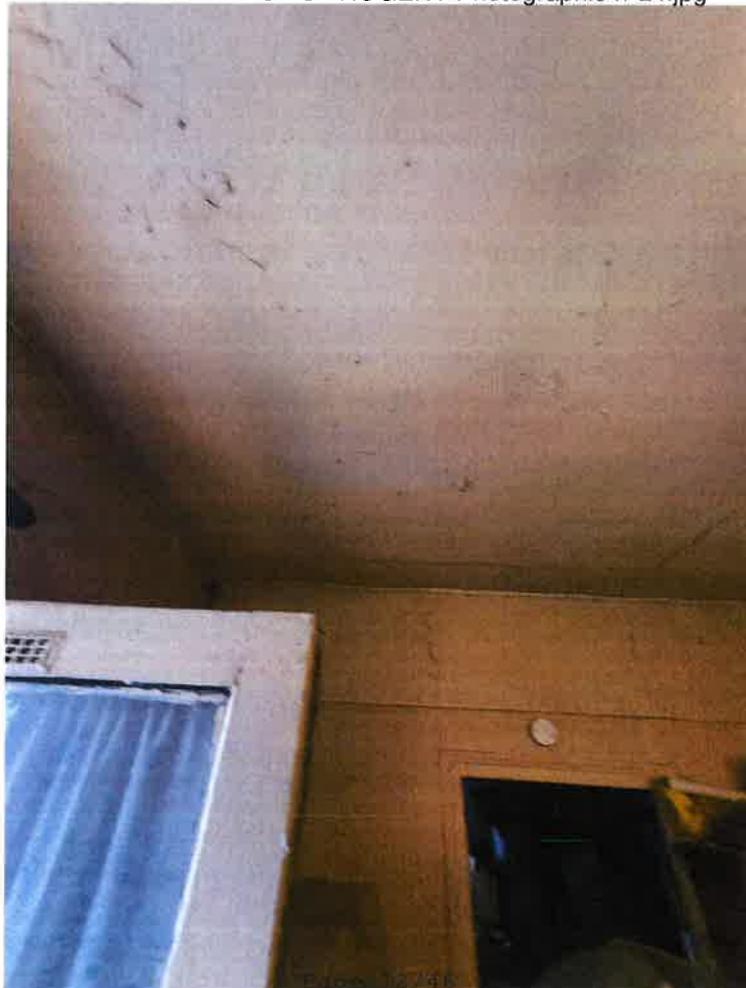
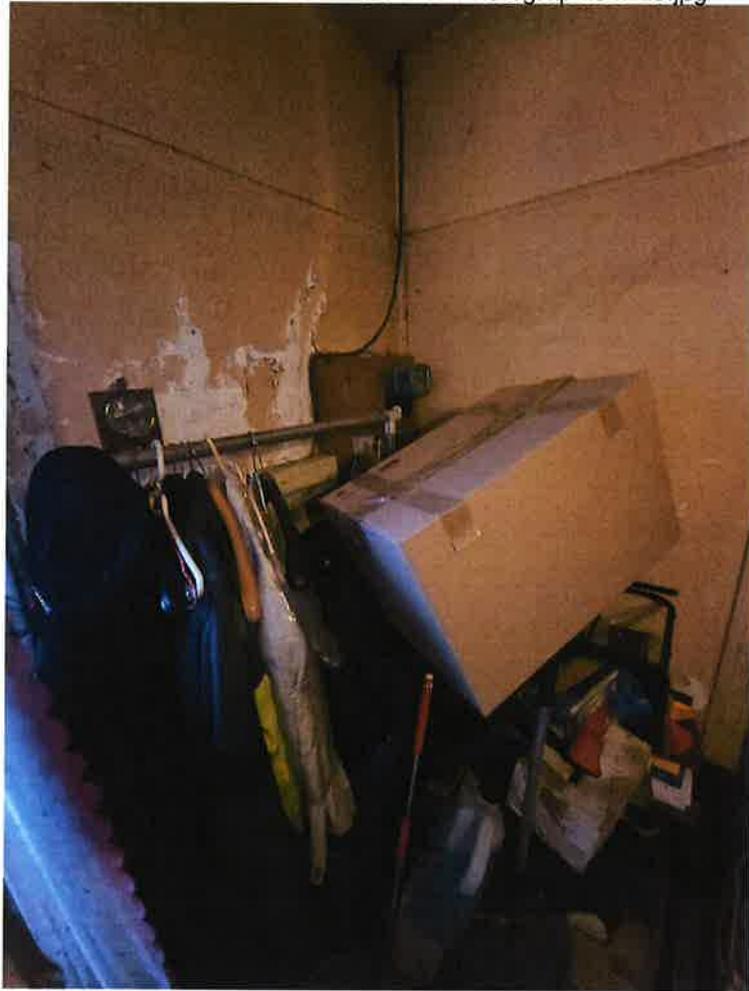
*(Photographies n° 1 à 25)*

Le jardin est en mauvais état d'entretien. Des mauvaises herbes, de même qu'une végétation désordonnée se sont développées. De multiples objets hétéroclites sont abandonnés dans le jardin.

La porte d'accès à la maison est en bois avec vitrage intégré. Cette porte est en mauvais état. Je constate qu'elle est en état de pourrissement en partie basse. Le verrou de la porte ouvre et ferme difficilement. La porte vient frotter au sol.

La marquise à structure métallique abritant cette porte est équipée d'un panneau de plexiglas. L'ensemble est en état d'usage.

A mon entrée dans les lieux, je constate que ceux-ci sont manifestement inoccupés à titre d'habitation régulière. Tous les espaces de la maison sont encombrés par de multiples meubles et objets hétéroclites.

Le sol de cette première pièce est revêtu d'un carrelage de couleur beige en très mauvais état et fortement encrassé.

Les murs, toutes faces confondues, sont revêtus d'une peinture de couleur claire en très mauvais état et qui présente de multiples écailllements.

La peinture de couleur claire apposée au plafond est d'aspect défraîchi et présente de multiples fissurations.

De manière générale, la maison est dépourvue de système de chauffage fixe. Un radiateur électrique d'appoint est présent dans la pièce.

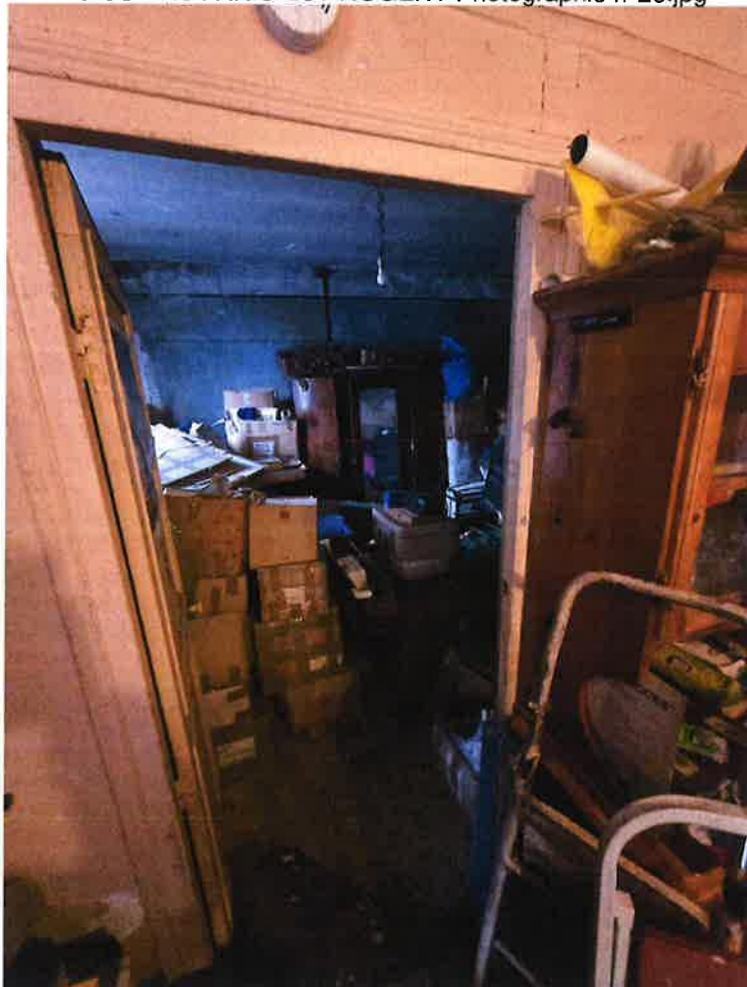
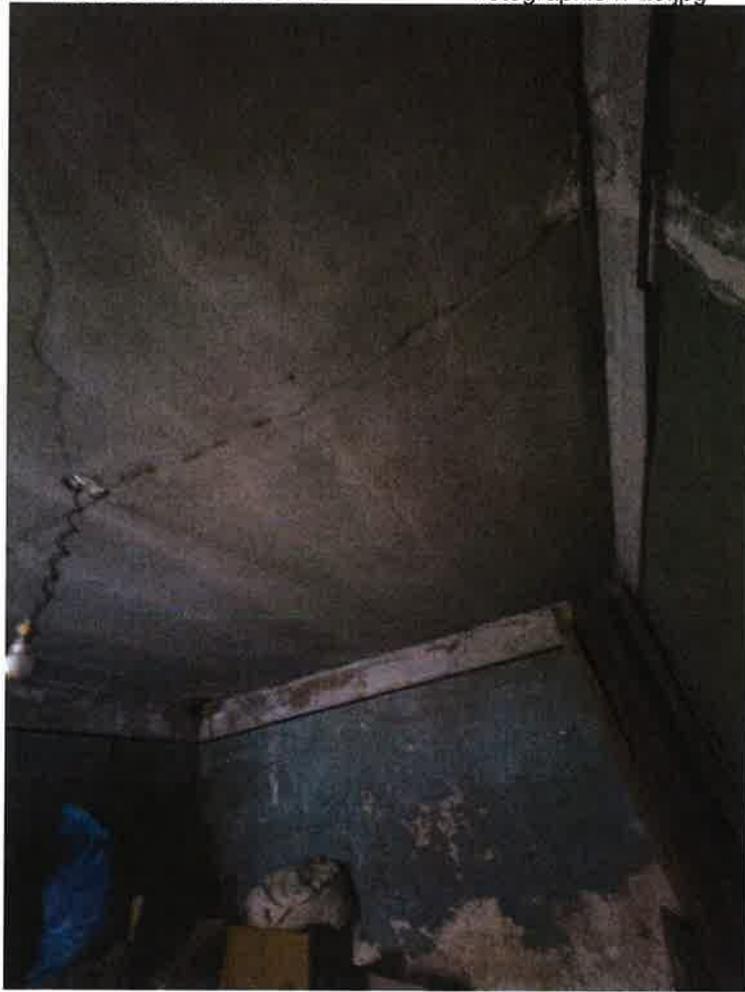
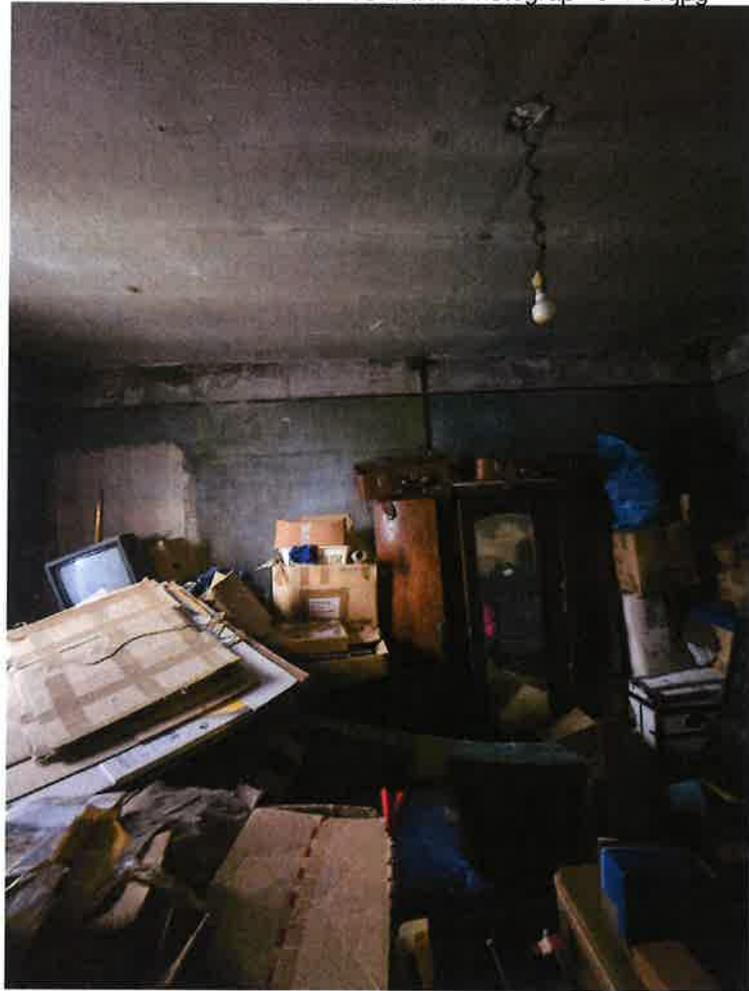
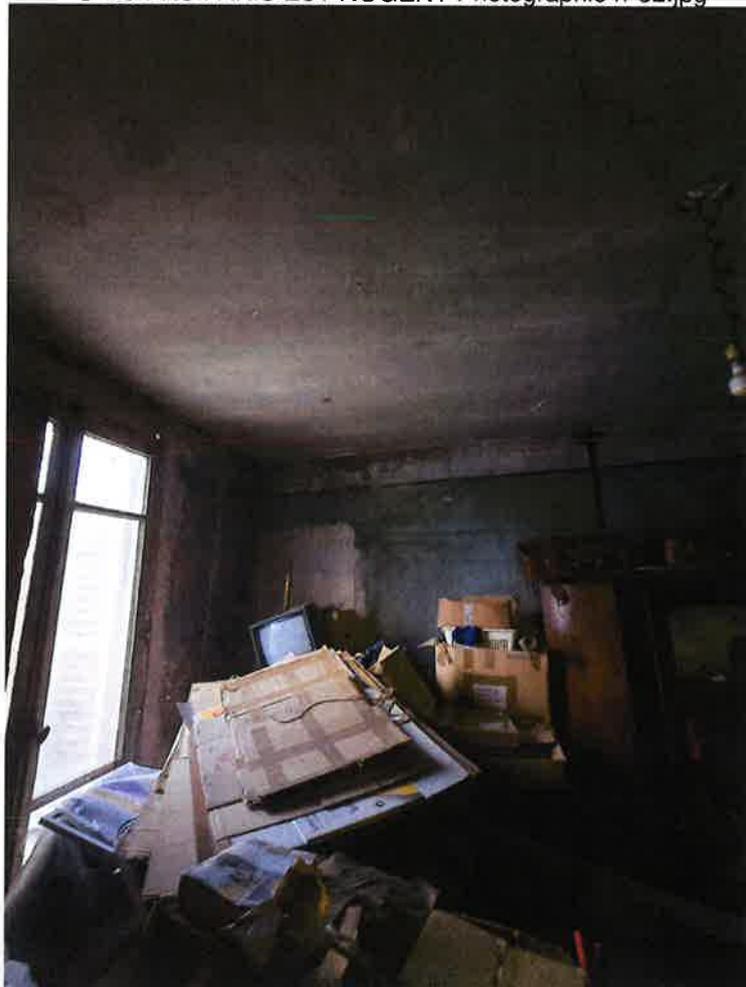
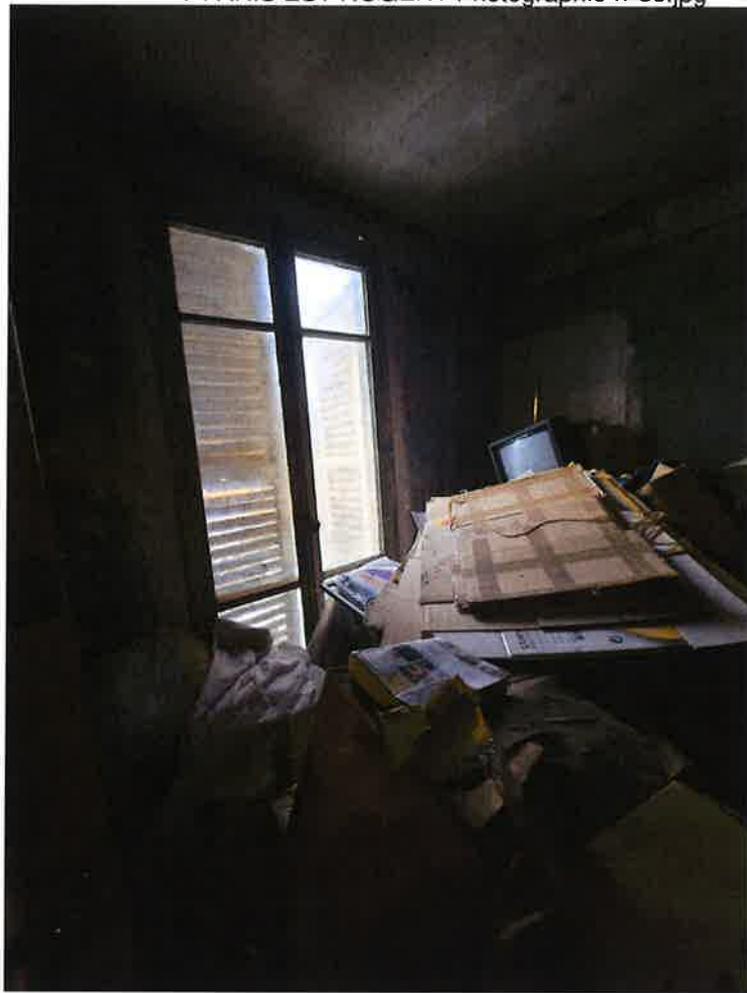
*(Photographies n° 26 à 33)*

La porte d'accès en bois est en mauvais état.

Les murs, toutes faces confondues, sont revêtus d'une peinture de couleur bleue d'aspect défraîchi, en très mauvais état.

La peinture de couleur claire apposée au plafond est en très mauvais état et d'aspect défraîchi.

Je constate des fissurations noircies au plafond.

L'éclairage naturel de pièce est assuré par une fenêtre en bois à double battant équipée de vitrages simples, clairs et transparents en mauvais état. La structure en bois de cette fenêtre est en état de pourrissement. La fenêtre est équipée d'une paire de volets en bois.
