## **PROCES-VERBAL DE DESCRIPTION**

**L'AN DEUX MILLE VINGT-QUATRE  
ET LE VINGT-DEUX NOVEMBRE**

Me suis rendu ce jour, **vendredi 22 novembre 2024**, à SAINT MAUR DES FOSSES  
(94210) 13 rue du Lieutenant Bretonnet

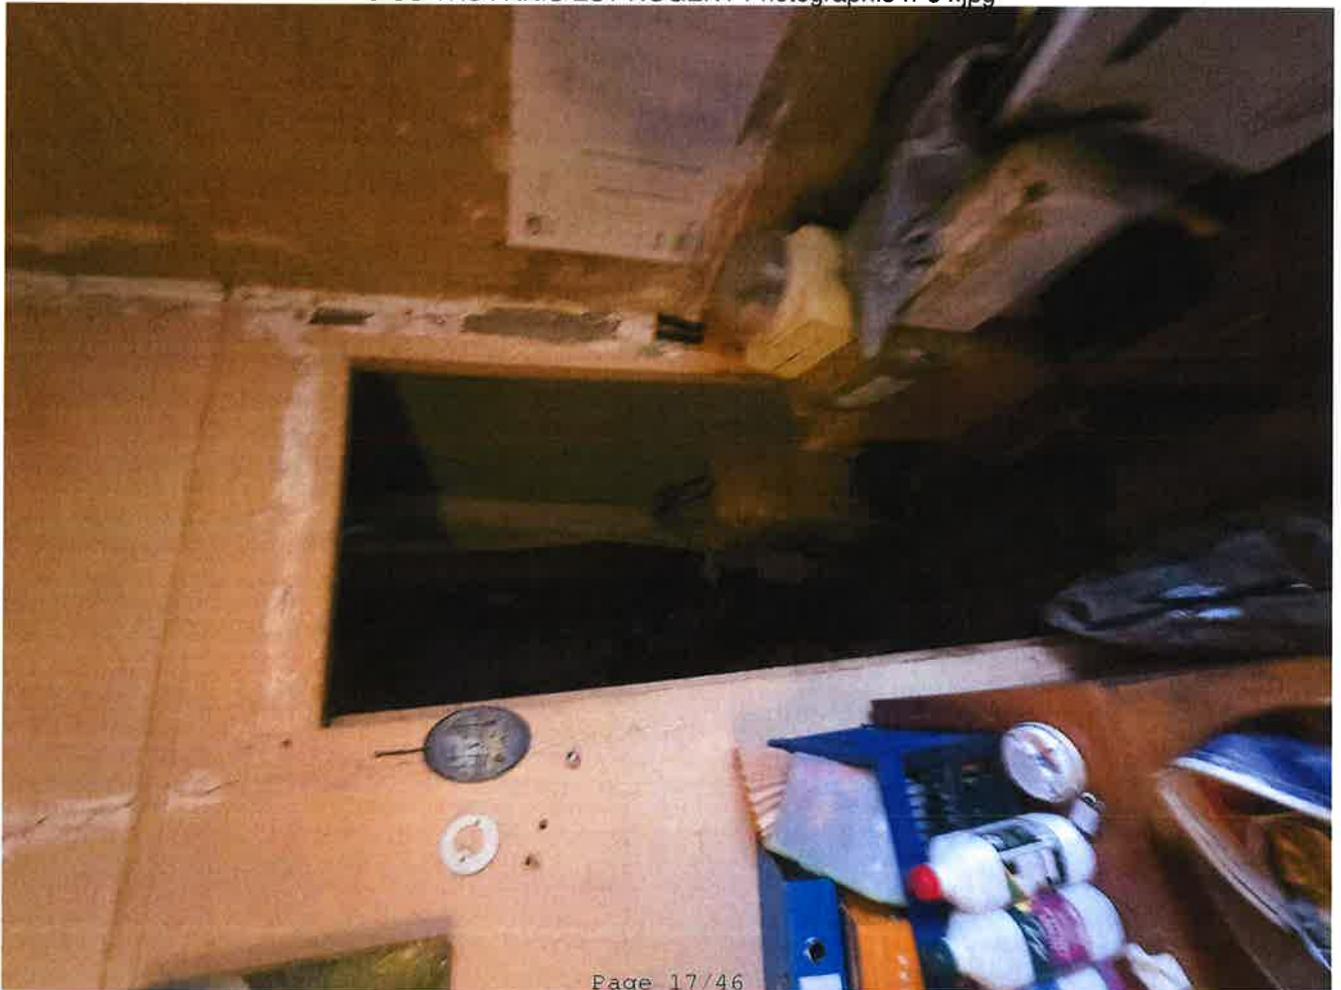
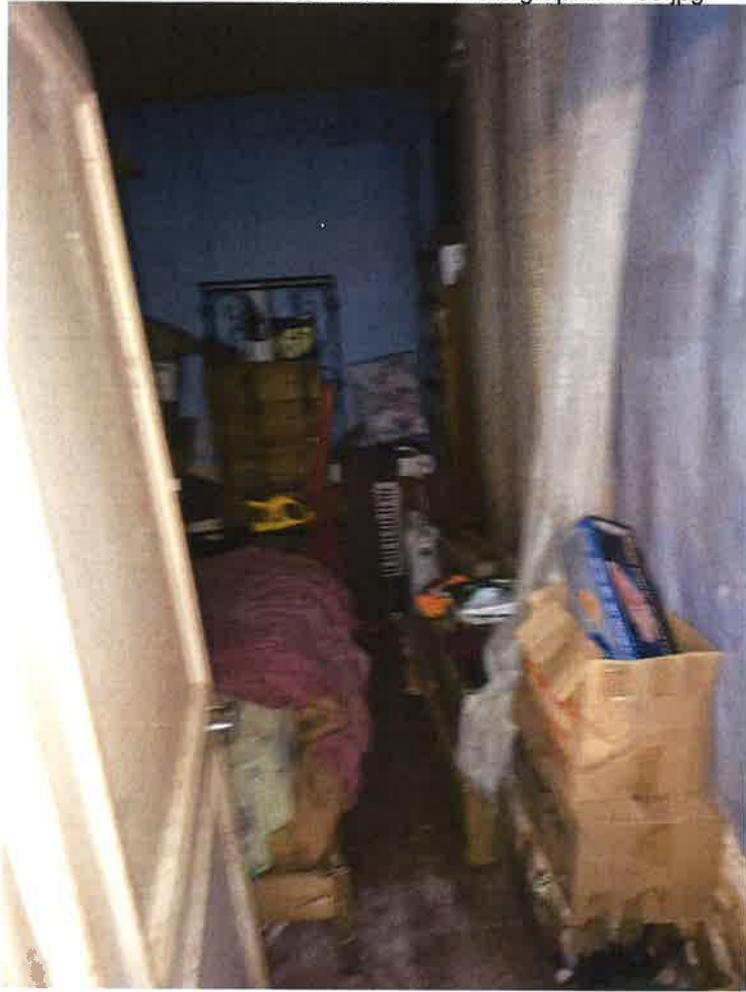
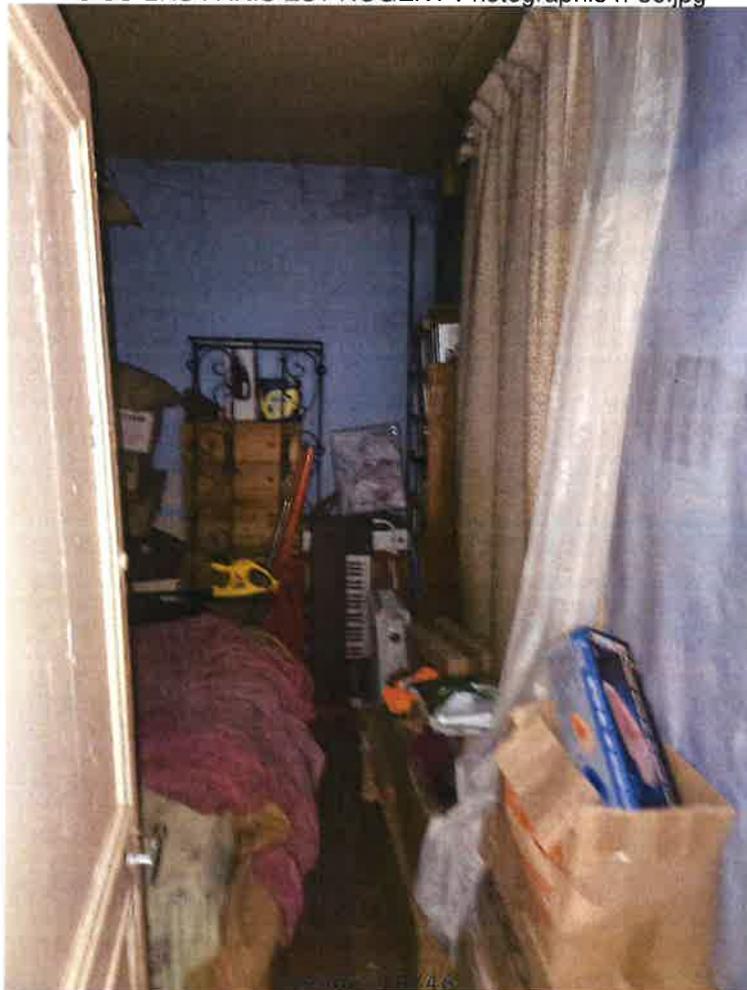
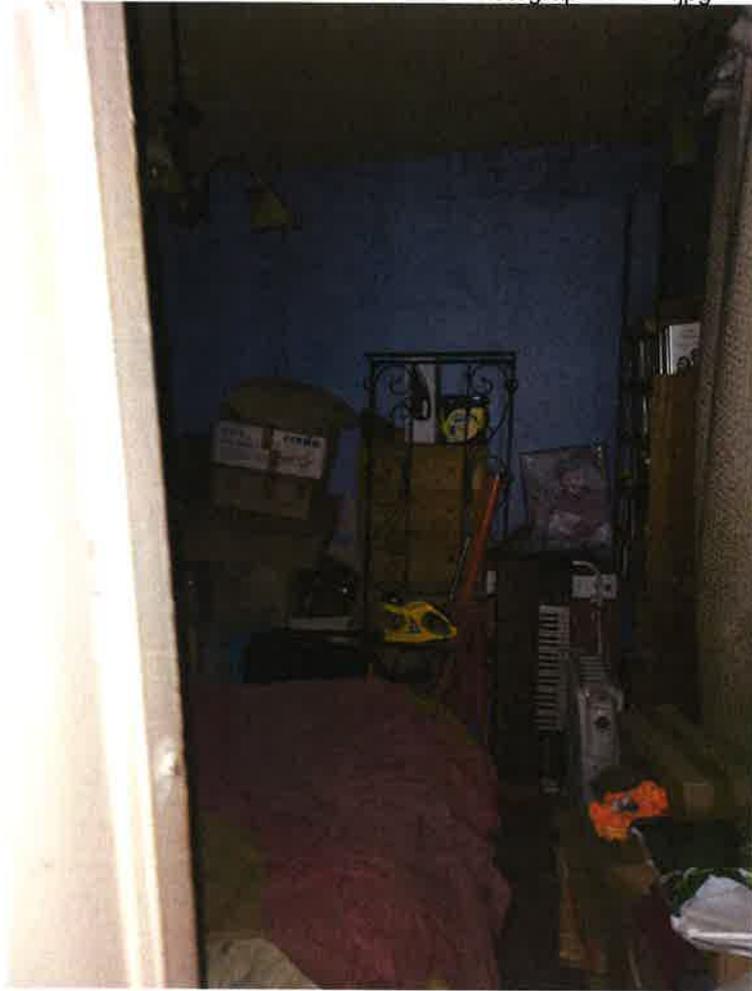
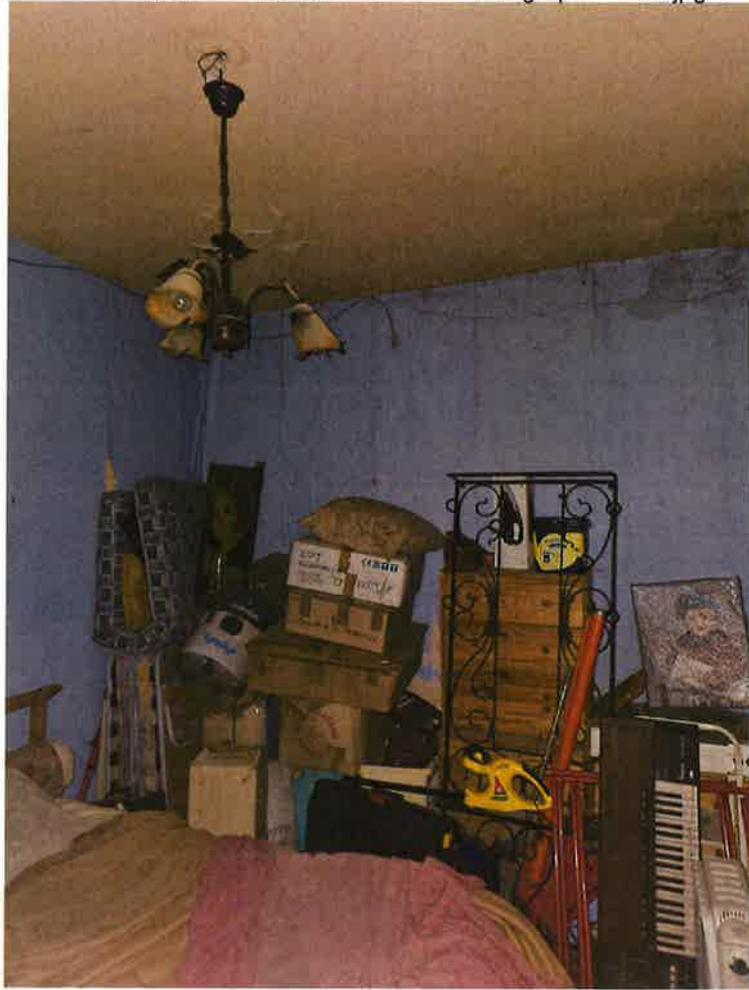
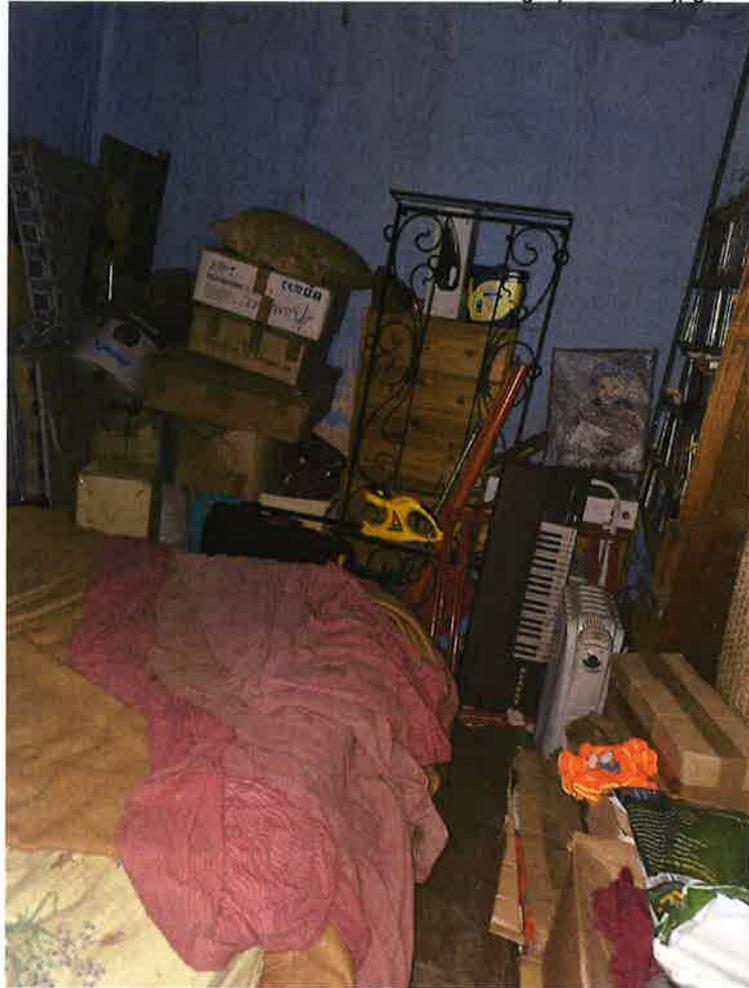
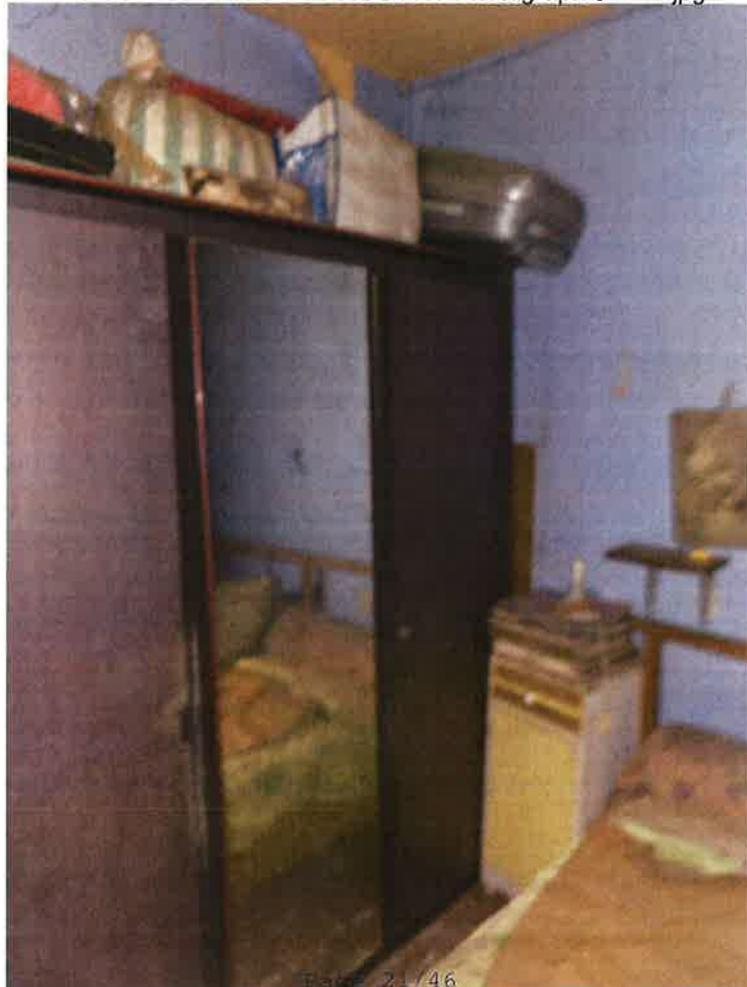
*(Photographies n° 34 à 44)*

Le sol est revêtu d'une tomette de facture ancienne.

Les murs, toutes faces confondues, sont revêtus d'un papier peint de couleur bleue en mauvais état et d'aspect défraîchi.

La peinture de couleur claire apposée au plafond est d'aspect défraîchi et jaunie.

L'éclairage naturel de pièce est assuré par une fenêtre en bois à double battant équipée de vitrages simples, clairs et transparents en mauvais état. La fenêtre est équipée d'une paire de persiennes métalliques revêtues d'une peinture qui présente de multiples traces d'oxydation.

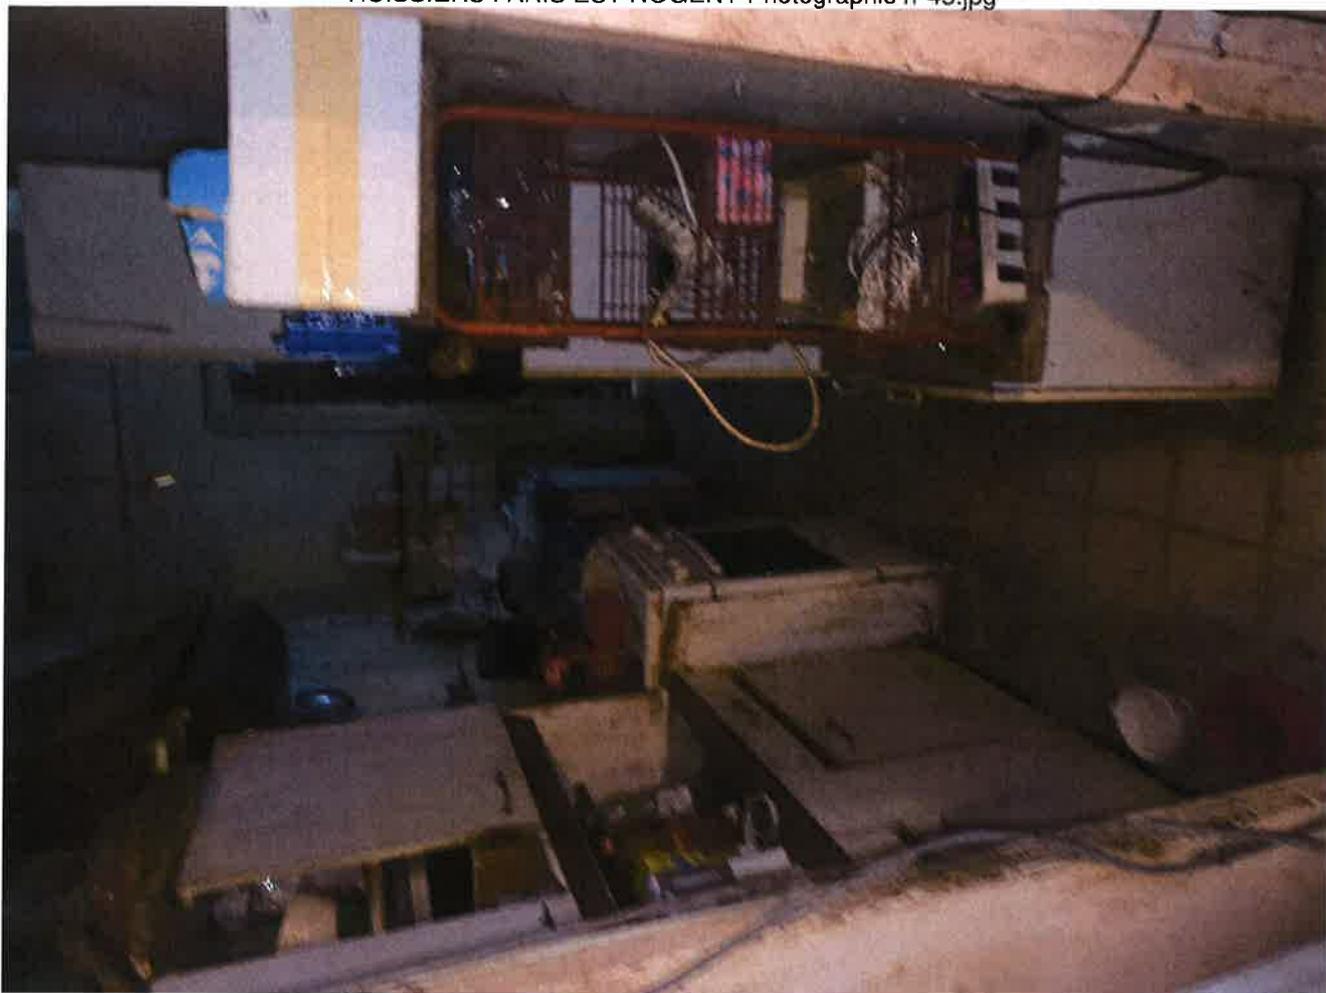
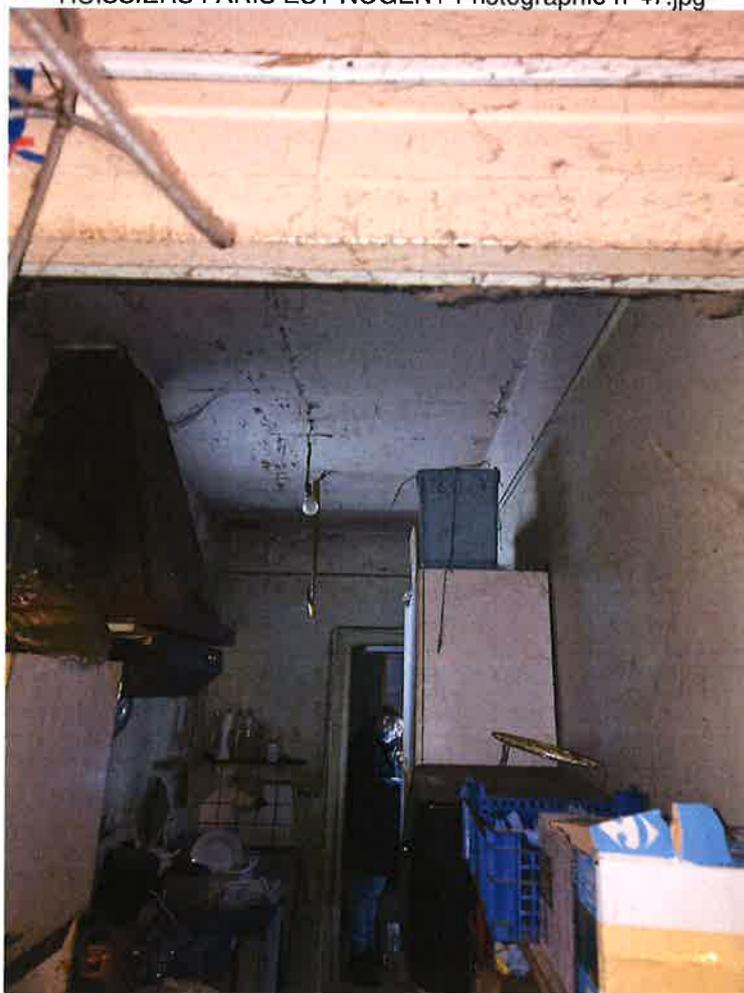
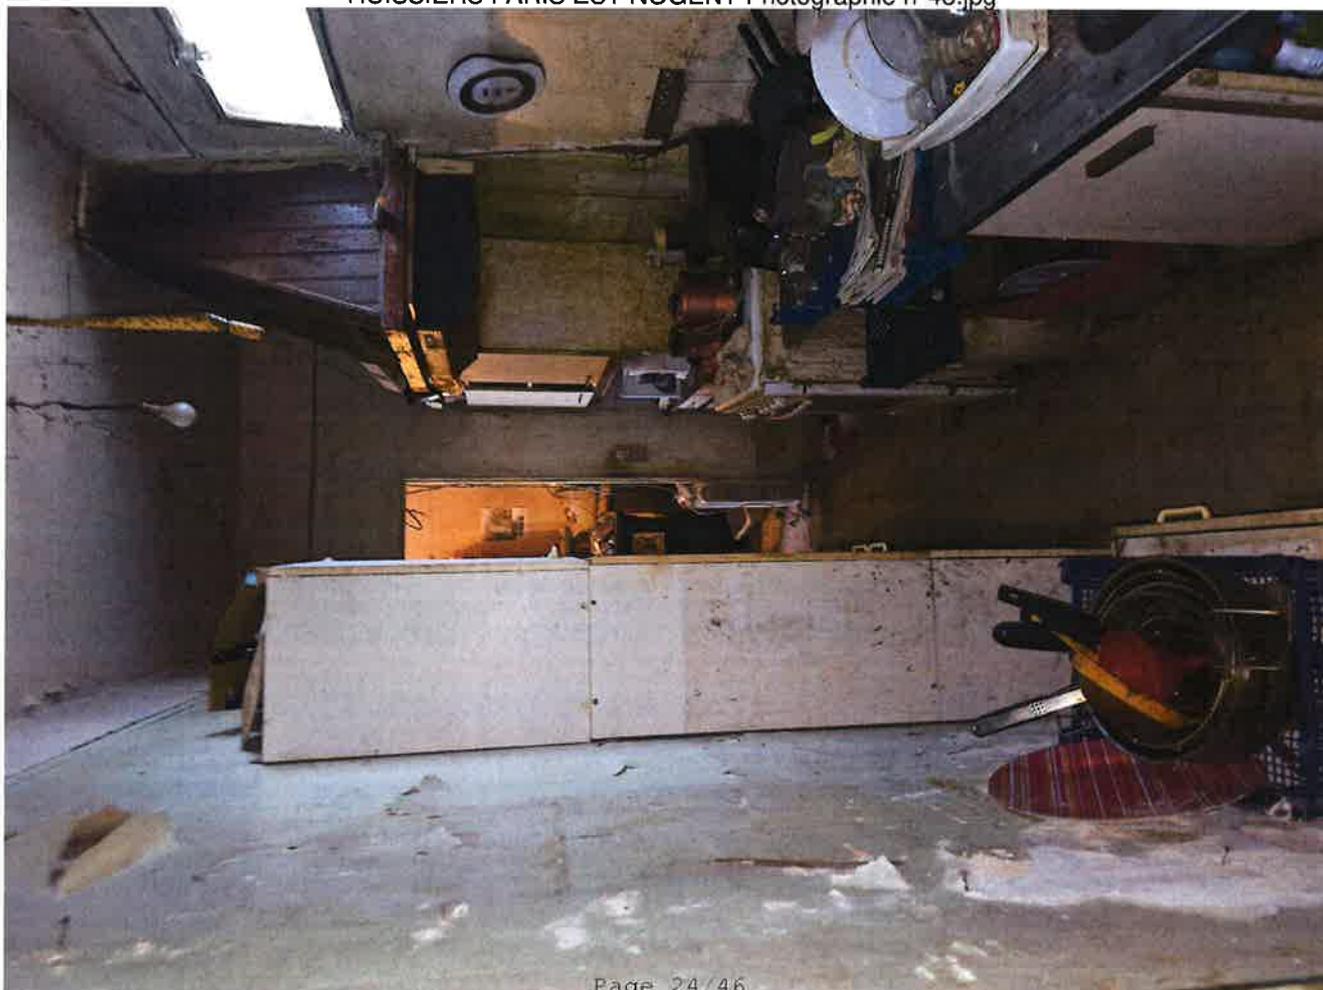
*(Photographies n° 45 à 48)*

Le sol est revêtu d'un carrelage gris en très mauvais état.

Les murs, toutes faces confondues, sont revêtus d'une peinture écaillée et encrassée. L'ensemble est en très mauvais état d'entretien.

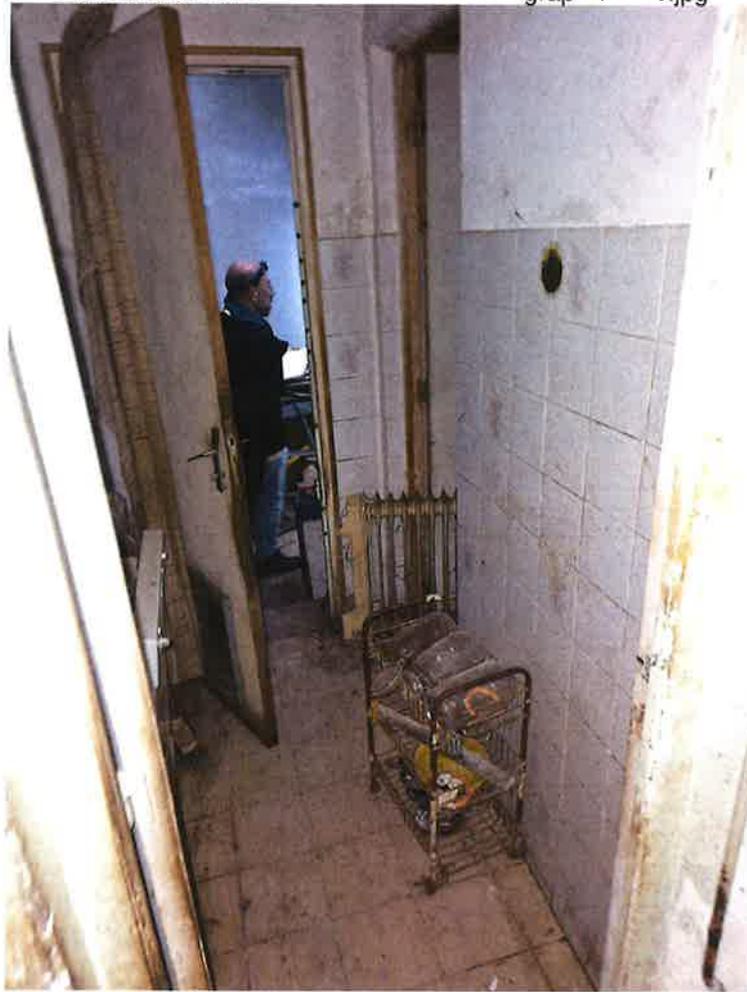
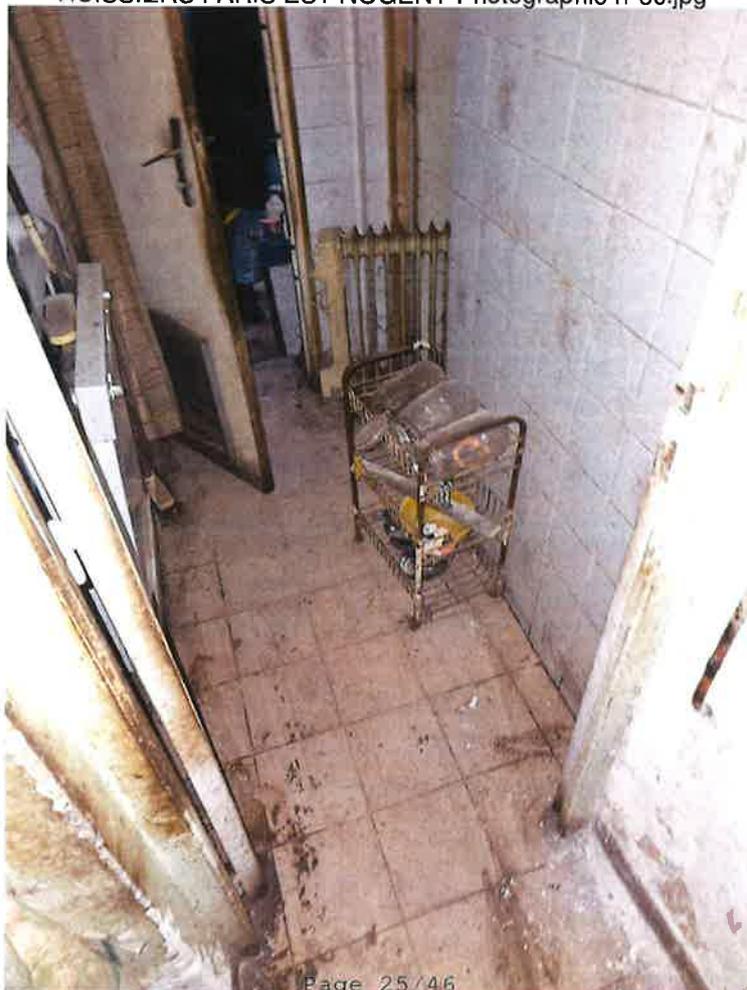
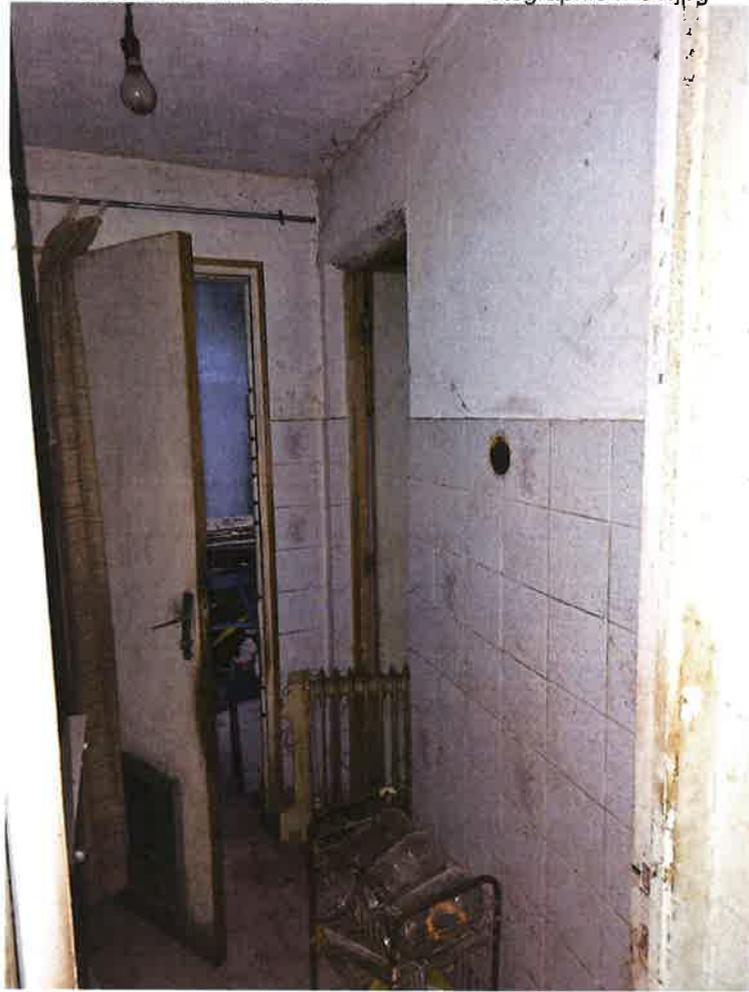
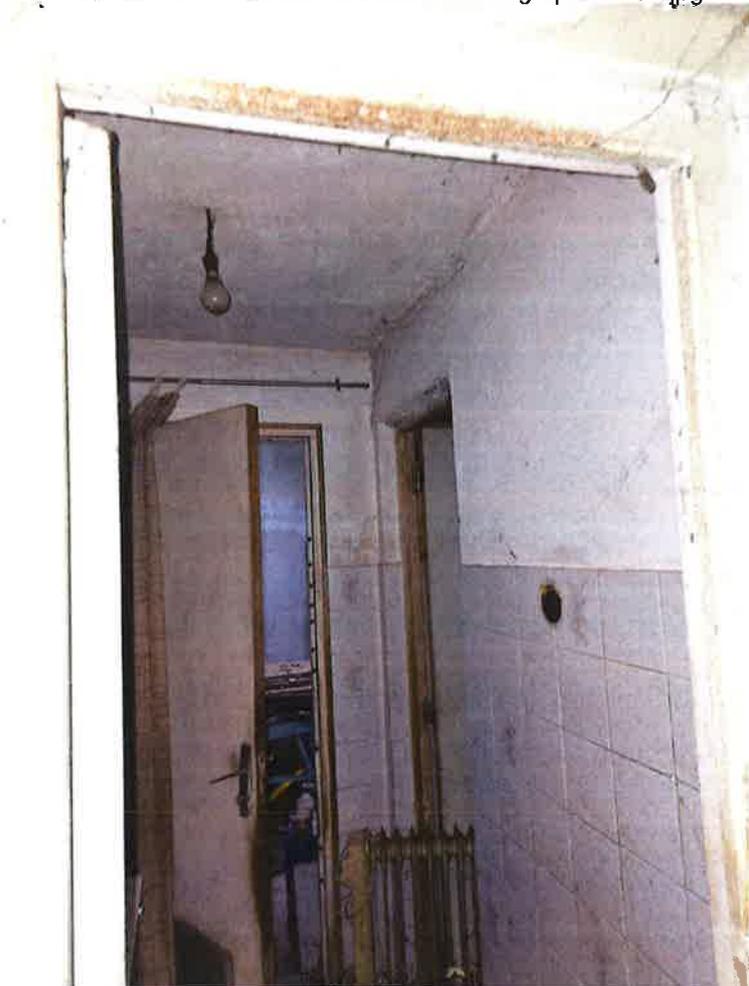
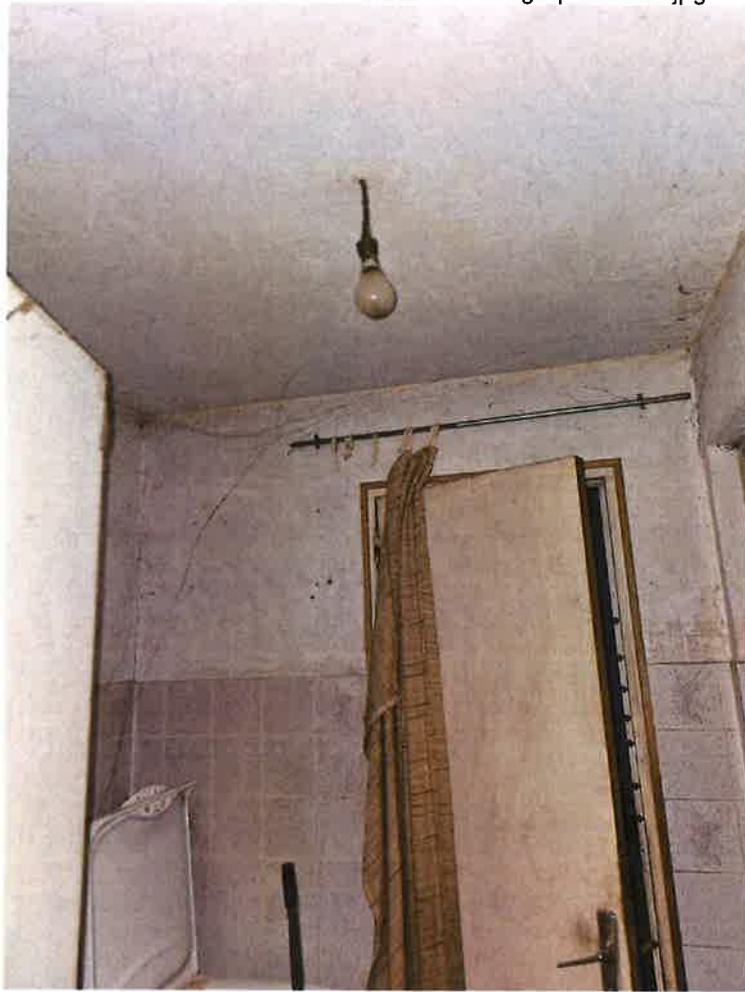
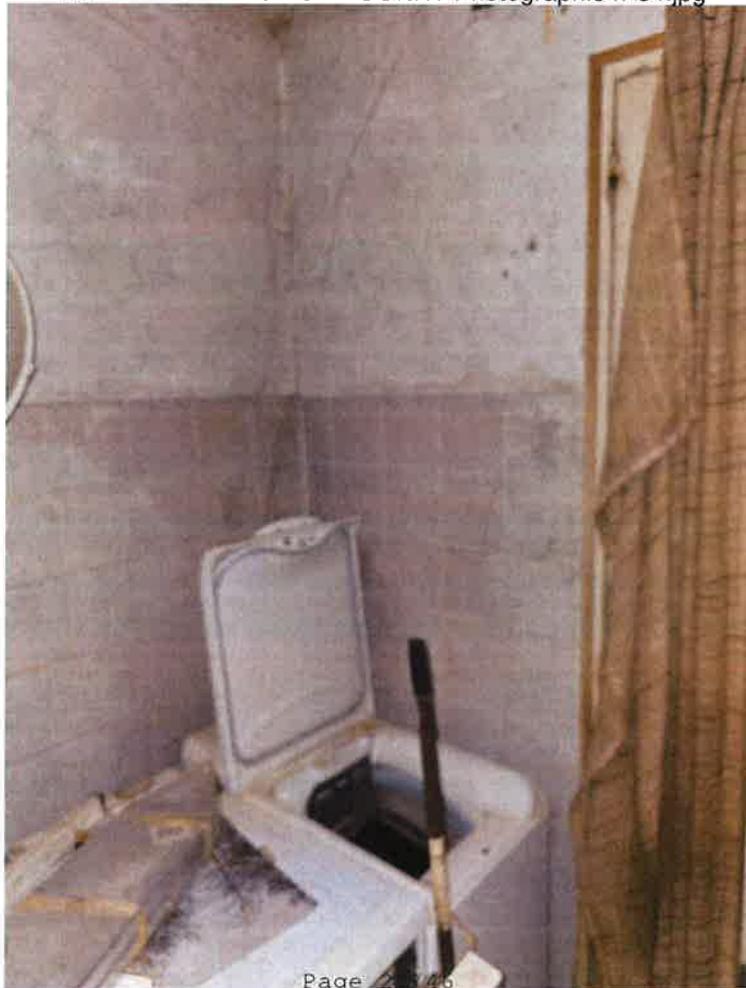
*(Photographies n° 49 à 54)*

La porte d'accès en bois à cette buanderie est en mauvais état.

Le carrelage de couleur beige au sol est encrassé.

Les murs, toutes faces confondues, sont revêtus d'une empreinte de peinture de couleur claire d'aspect défraîchi et pour le surplus d'un carrelage mural.

L'éclairage artificiel est assuré par une sortie de fils avec douille et ampoule au plafond qui ne fonctionne pas.

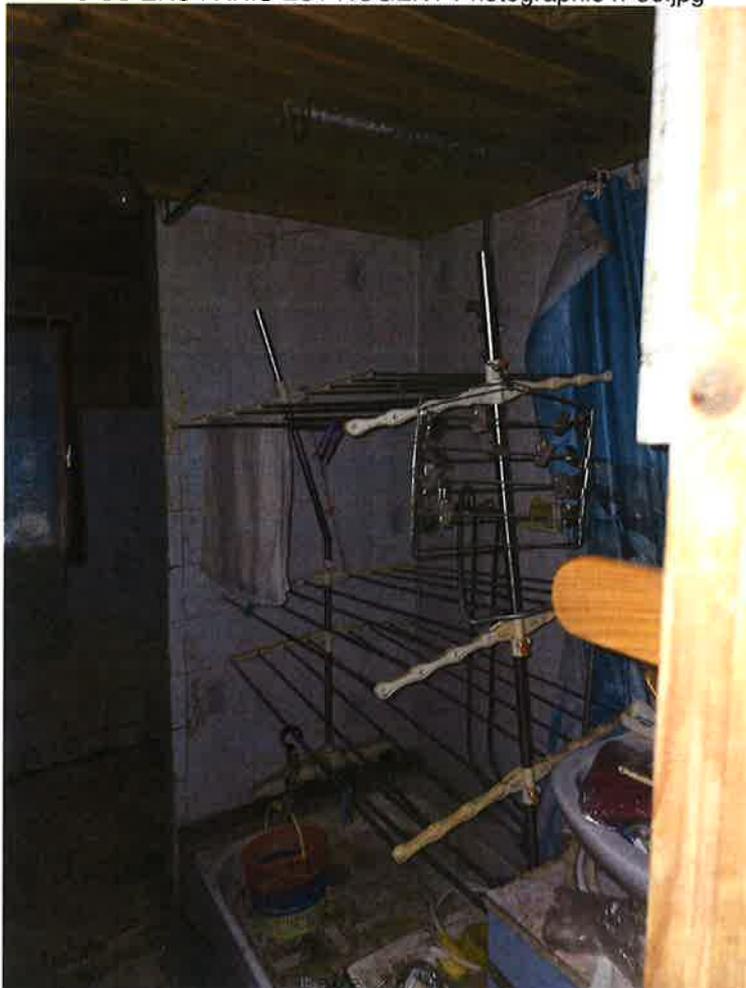
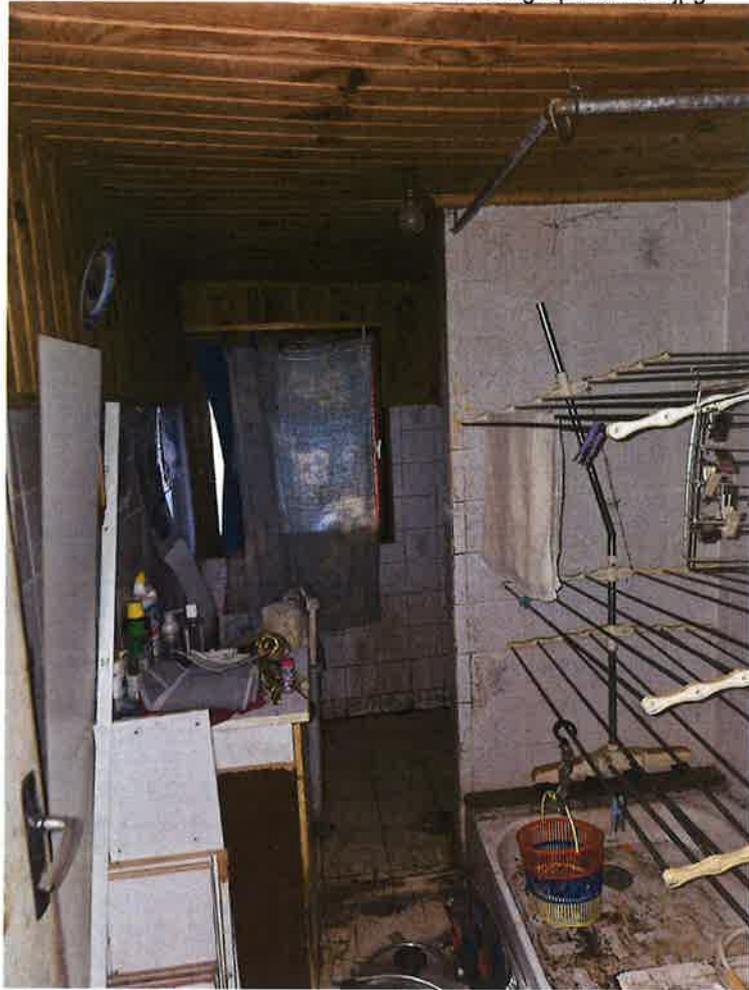
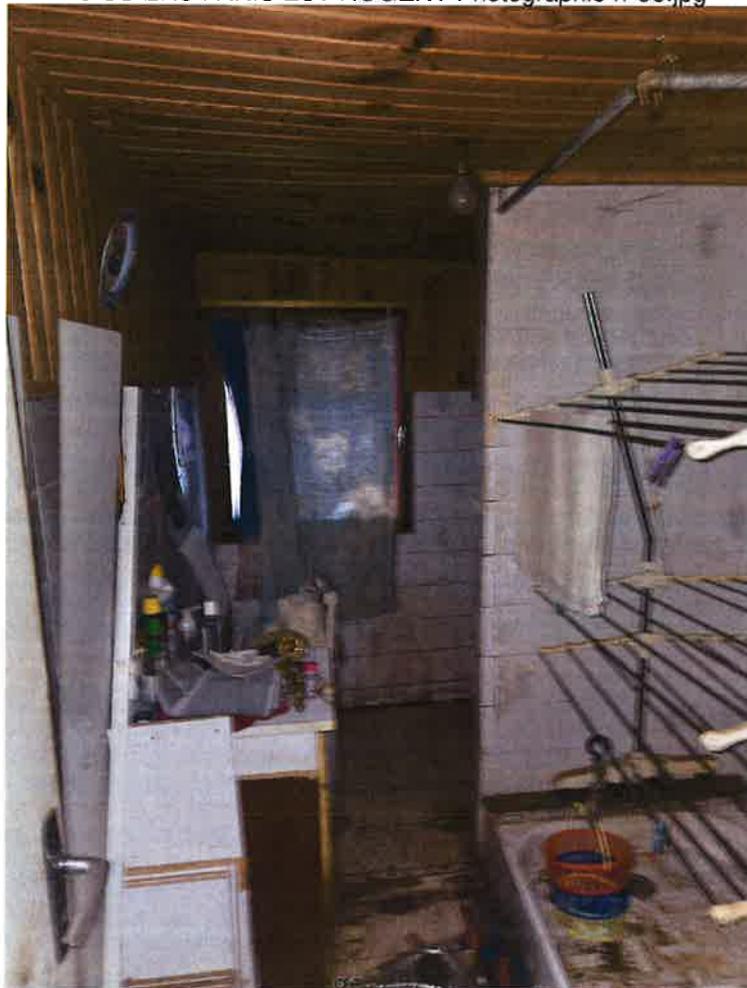
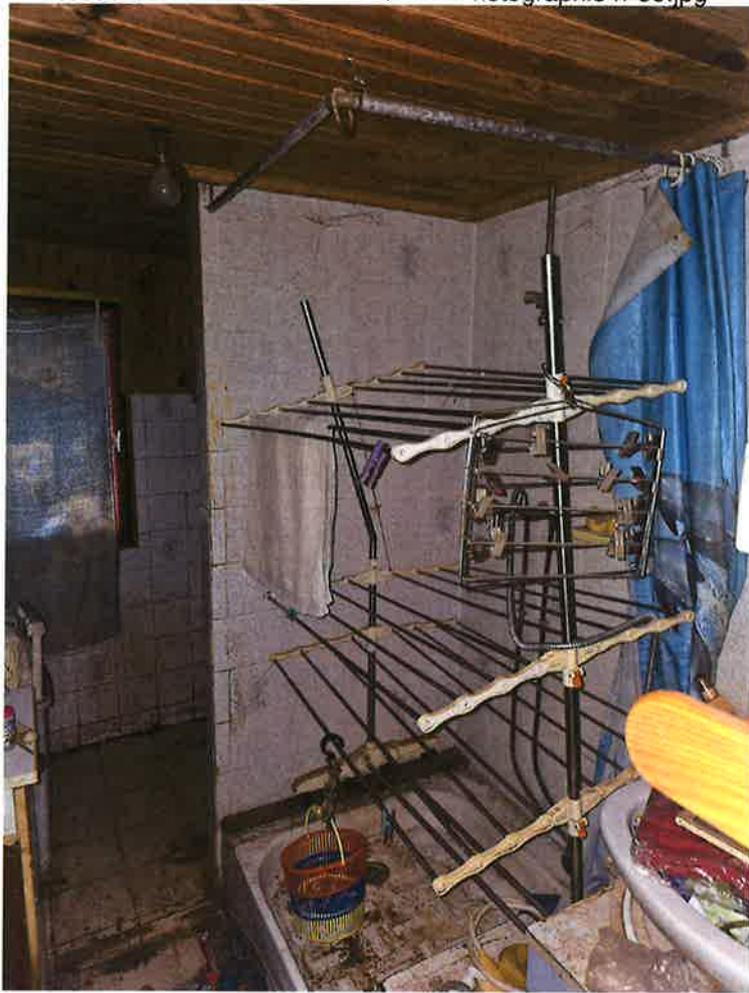
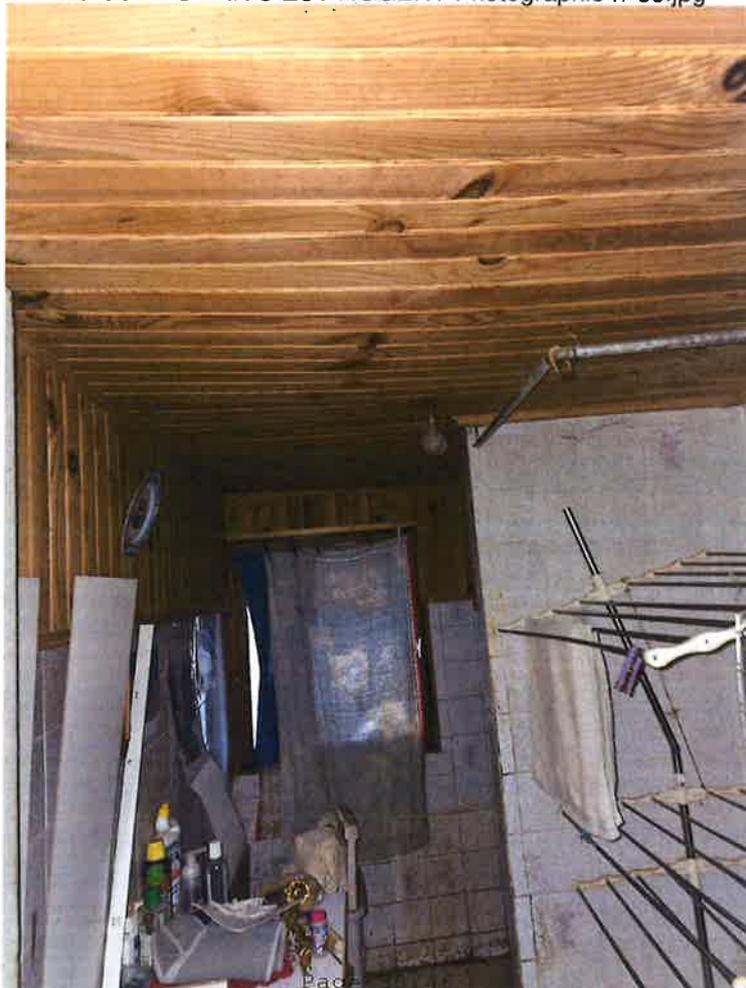
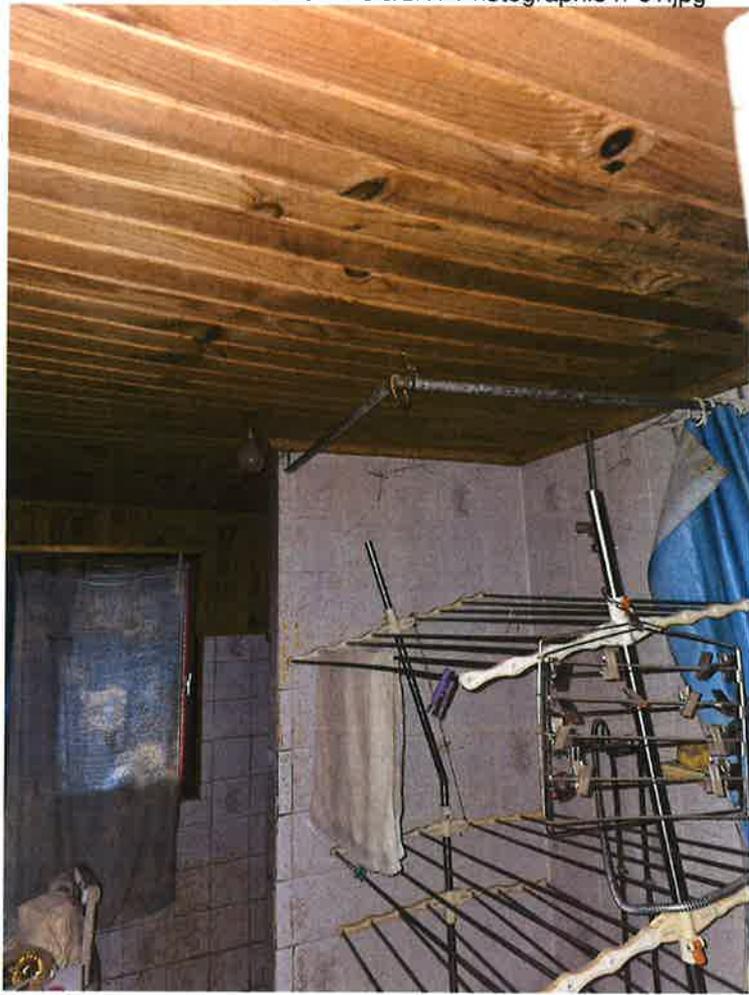
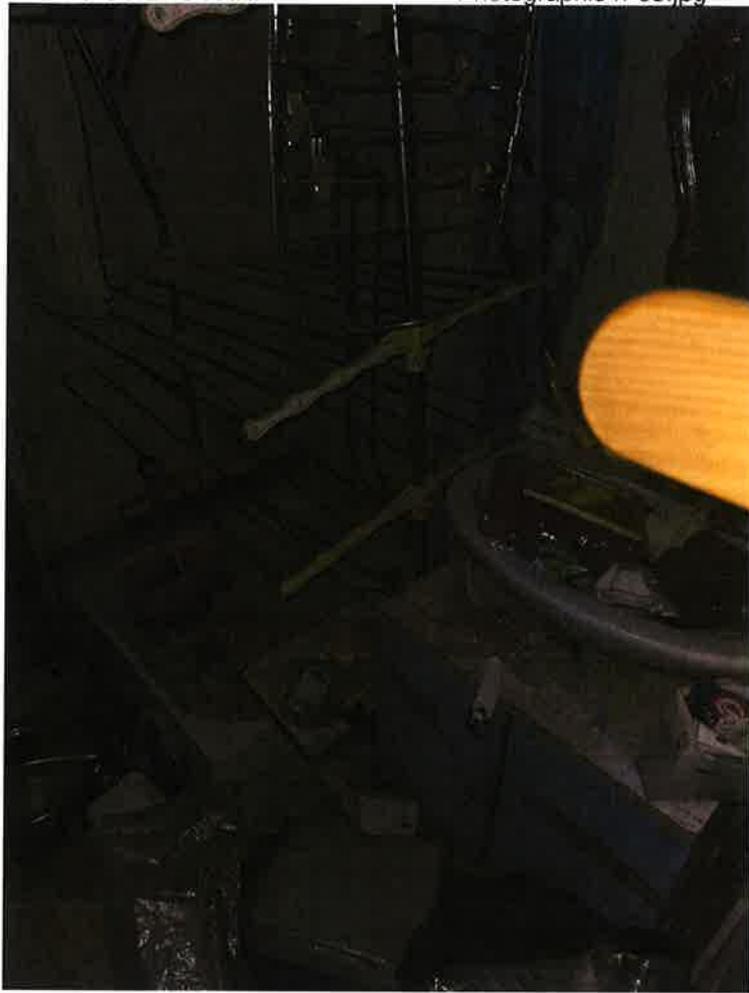
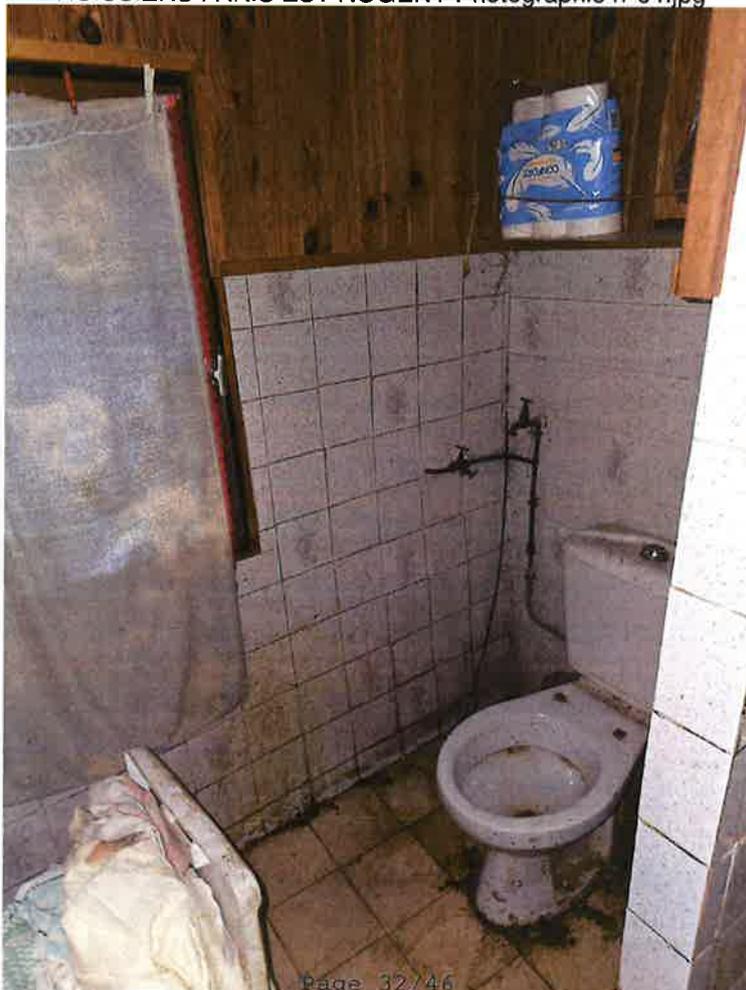
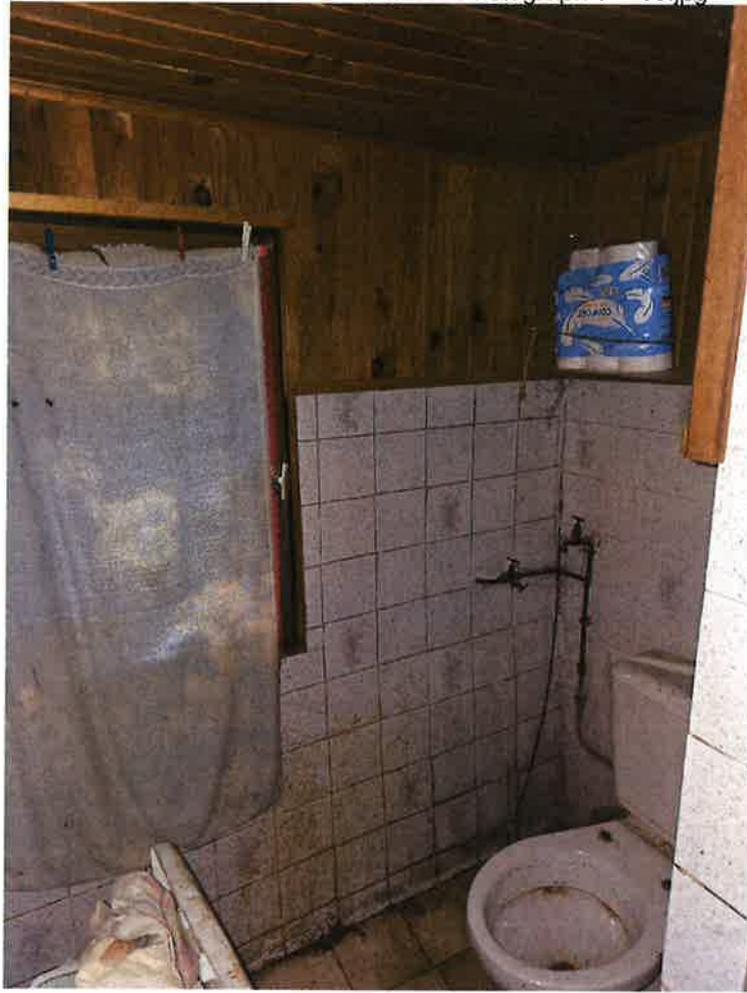
*(Photographies n° 55 à 66)*

La porte d'accès en bois est en mauvais état.

Le sol est revêtu d'un carrelage de couleur claire encrassé.

Les murs, toutes faces confondues, sont revêtus d'un carrelage de couleur blanche dont les joints sont encrassés.

Le lambris au plafond est en état d'usage, il présente un gonflement en partie centrale.

A droite, il existe un receveur de douche et un lavabo. L'ensemble est hors d'usage.

Présence d'une cuvette de WC « à l'anglaise » avec chasse d'eau dorsale qui ne fonctionne pas. L'ensemble est en très mauvais état et fortement encrassé.
