## **PROCES-VERBAL DE DESCRIPTION**

**L'AN DEUX MILLE VINGT-QUATRE  
ET LE VINGT-DEUX NOVEMBRE**

Me suis rendu ce jour, **vendredi 22 novembre 2024**, à SAINT MAUR DES FOSSES  
(94210) 13 rue du Lieutenant Bretonnet

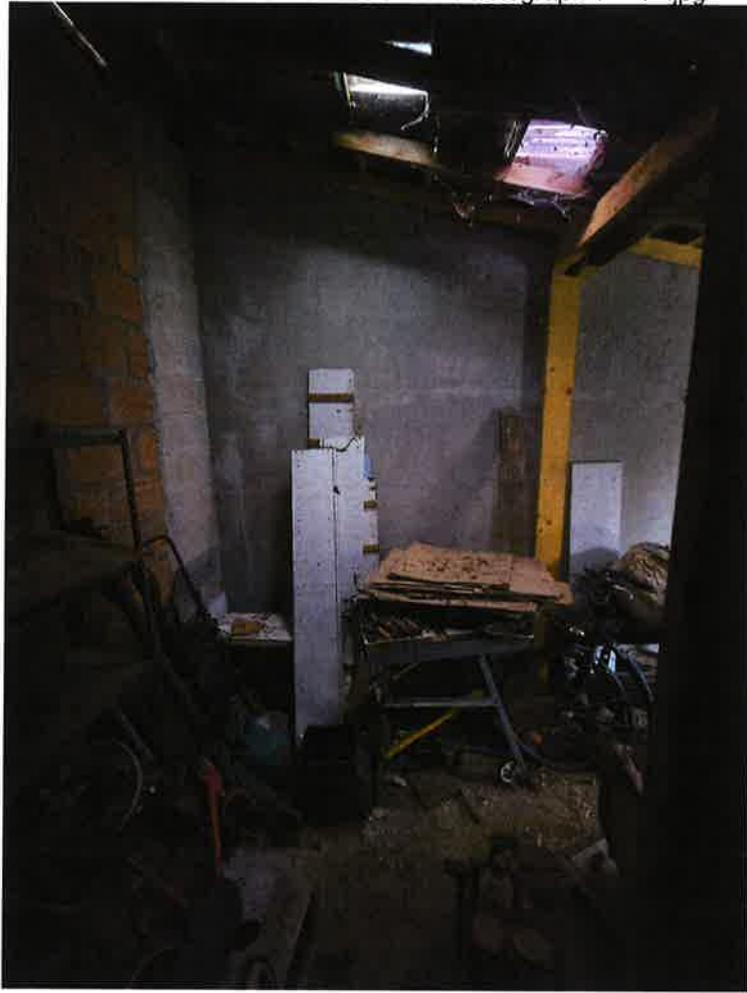
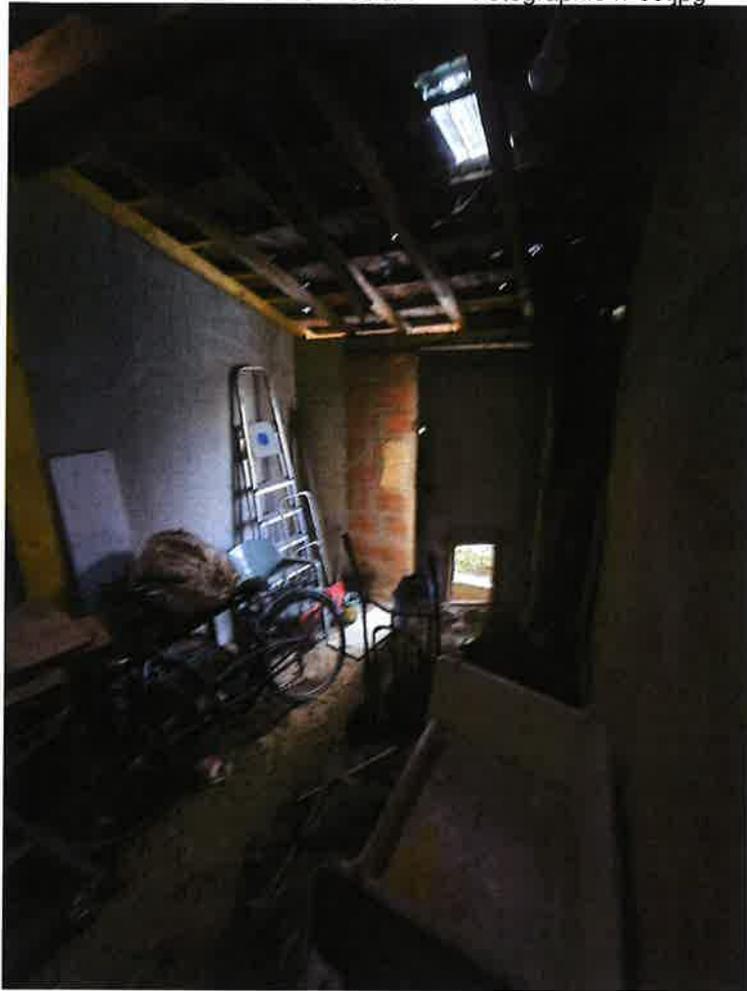
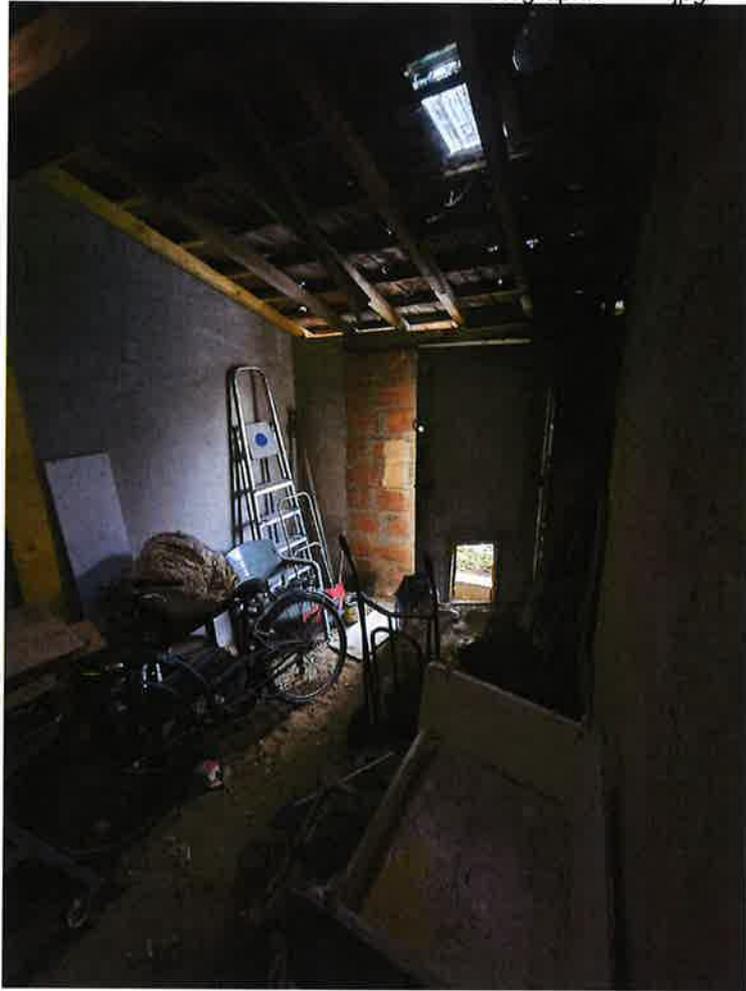
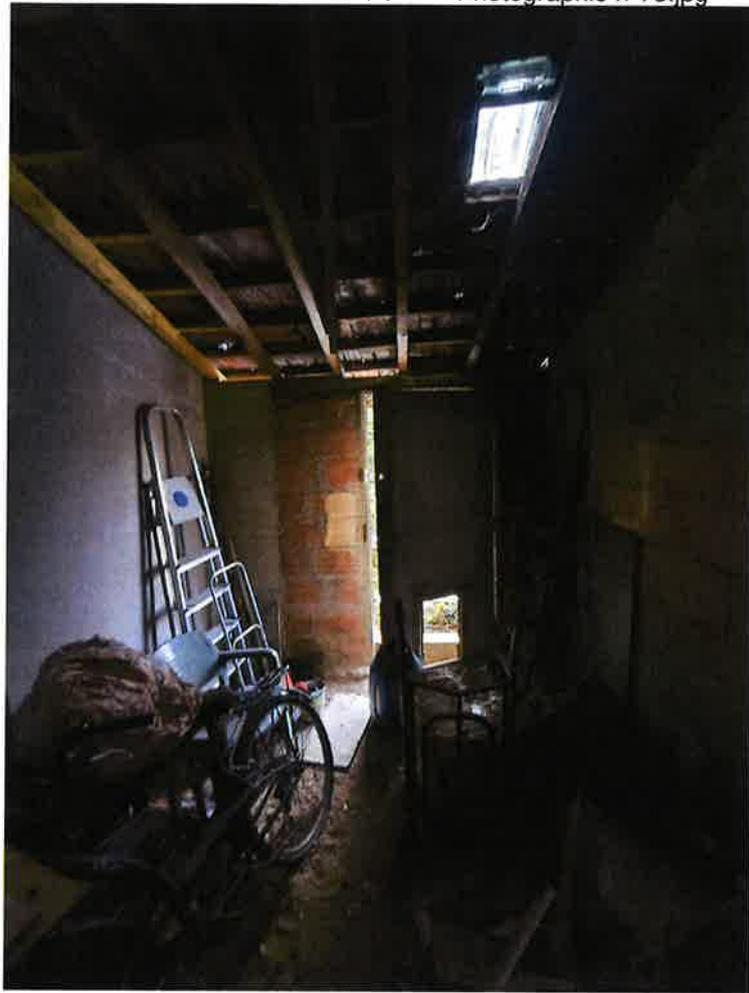
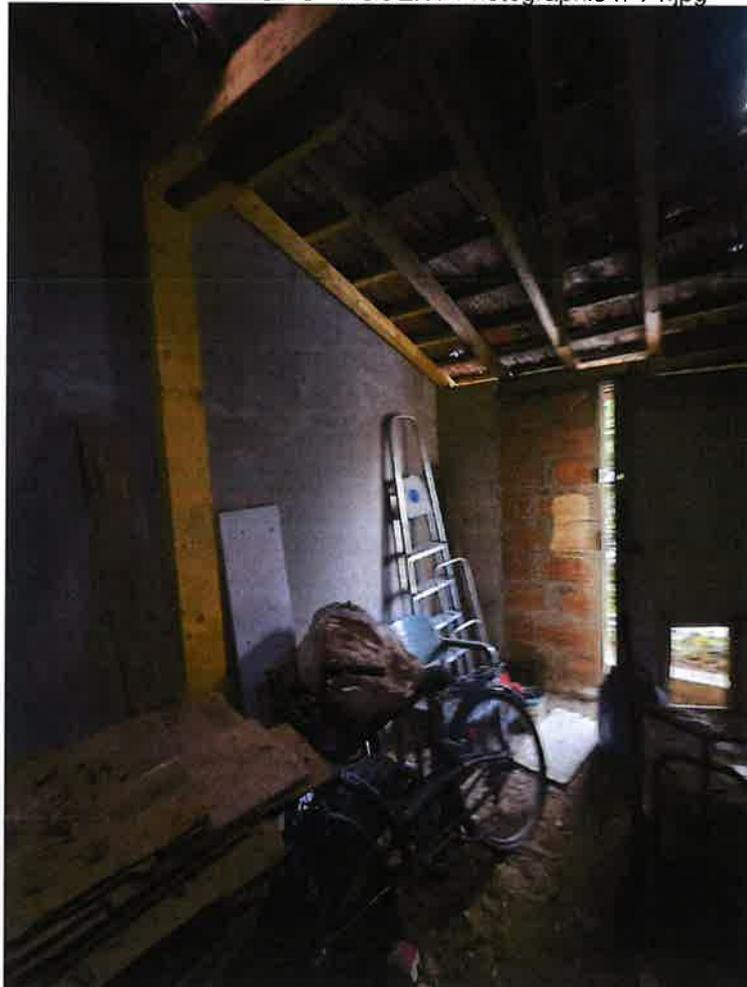
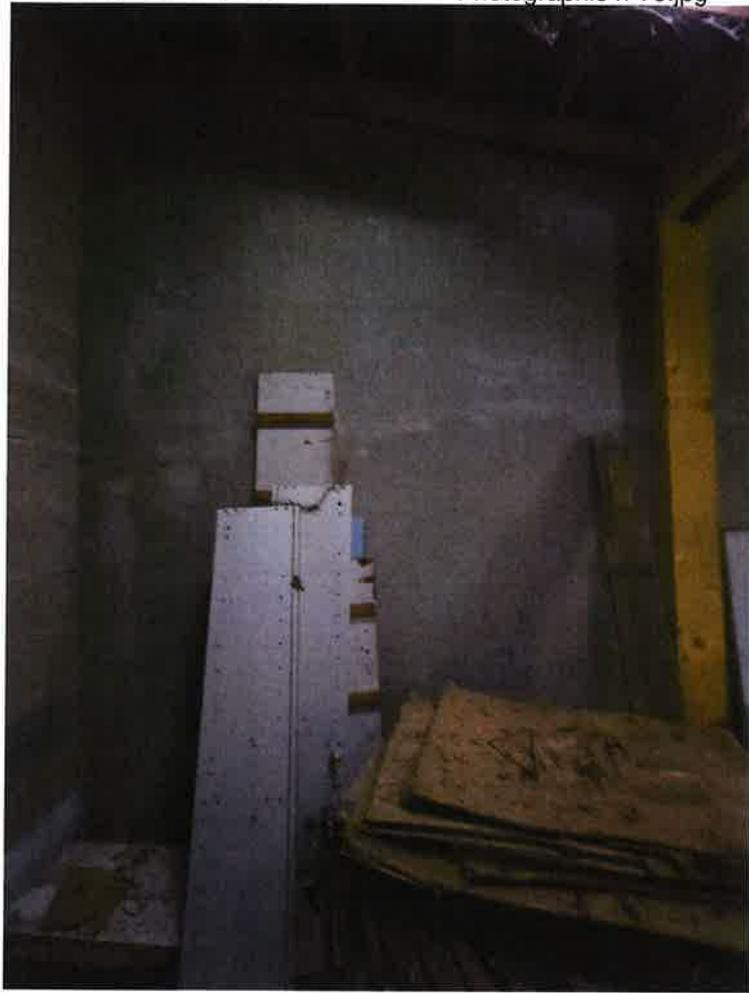
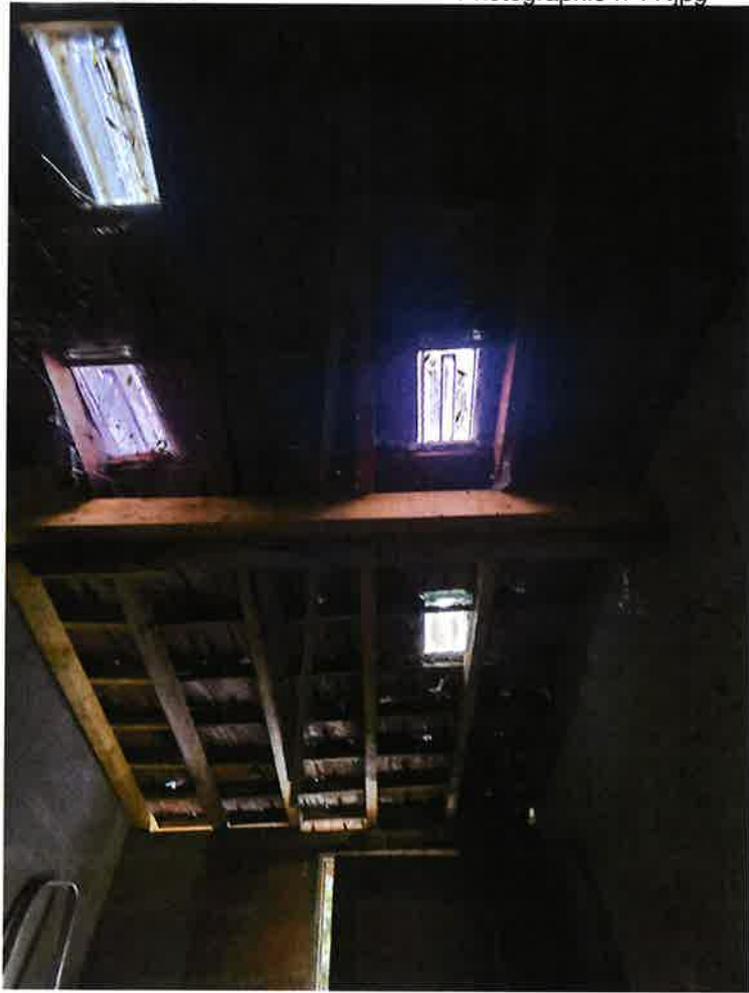
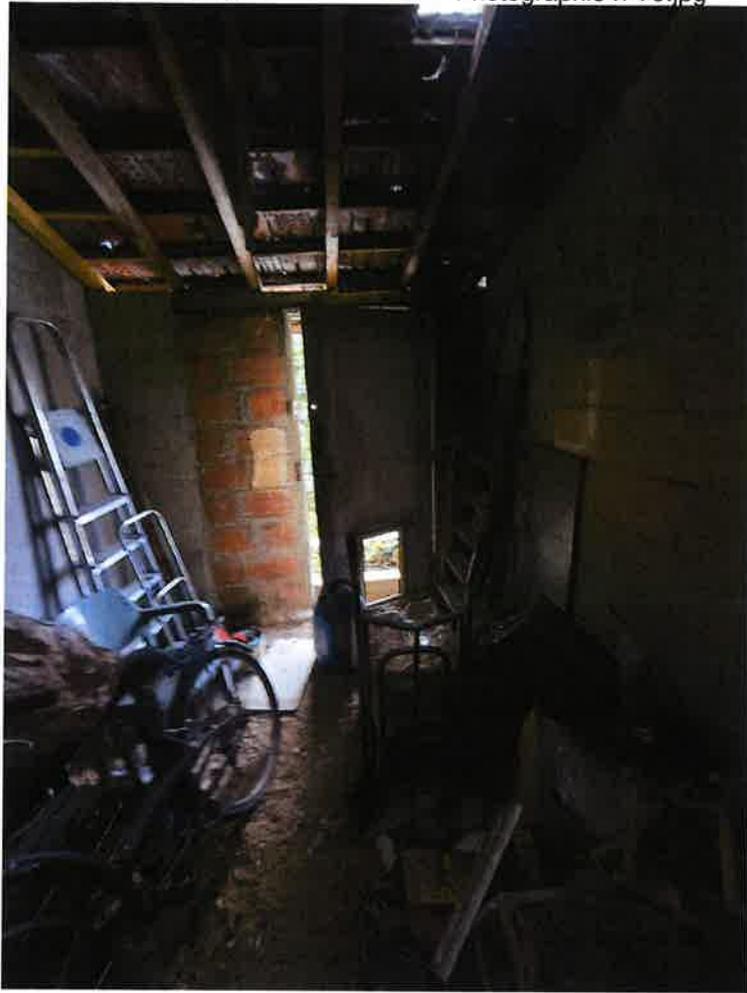
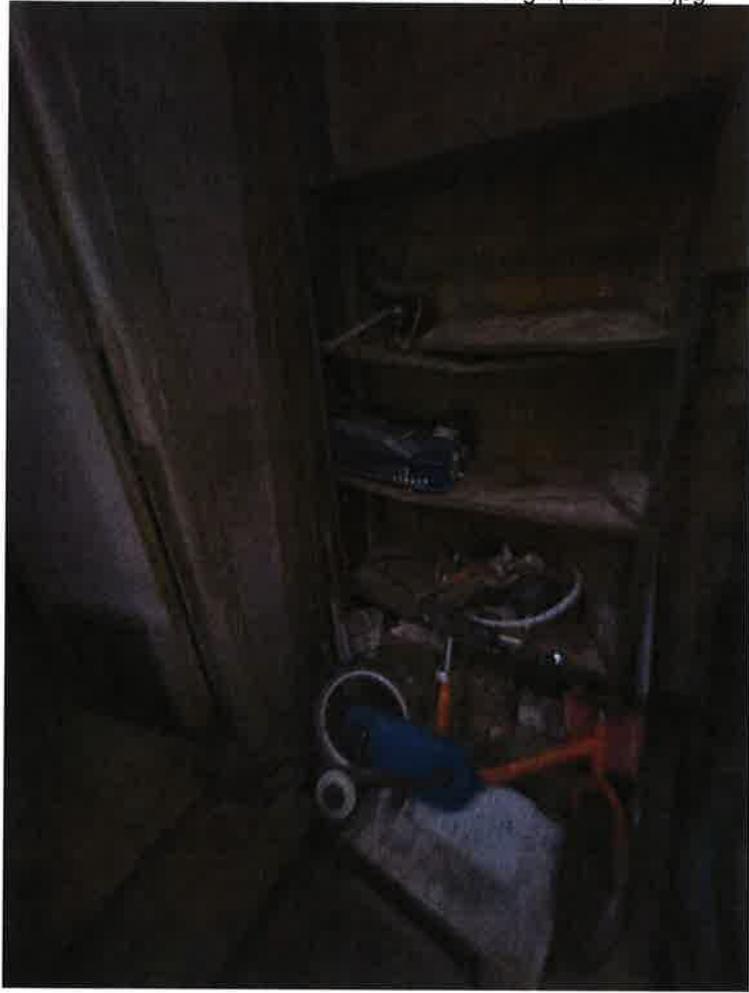
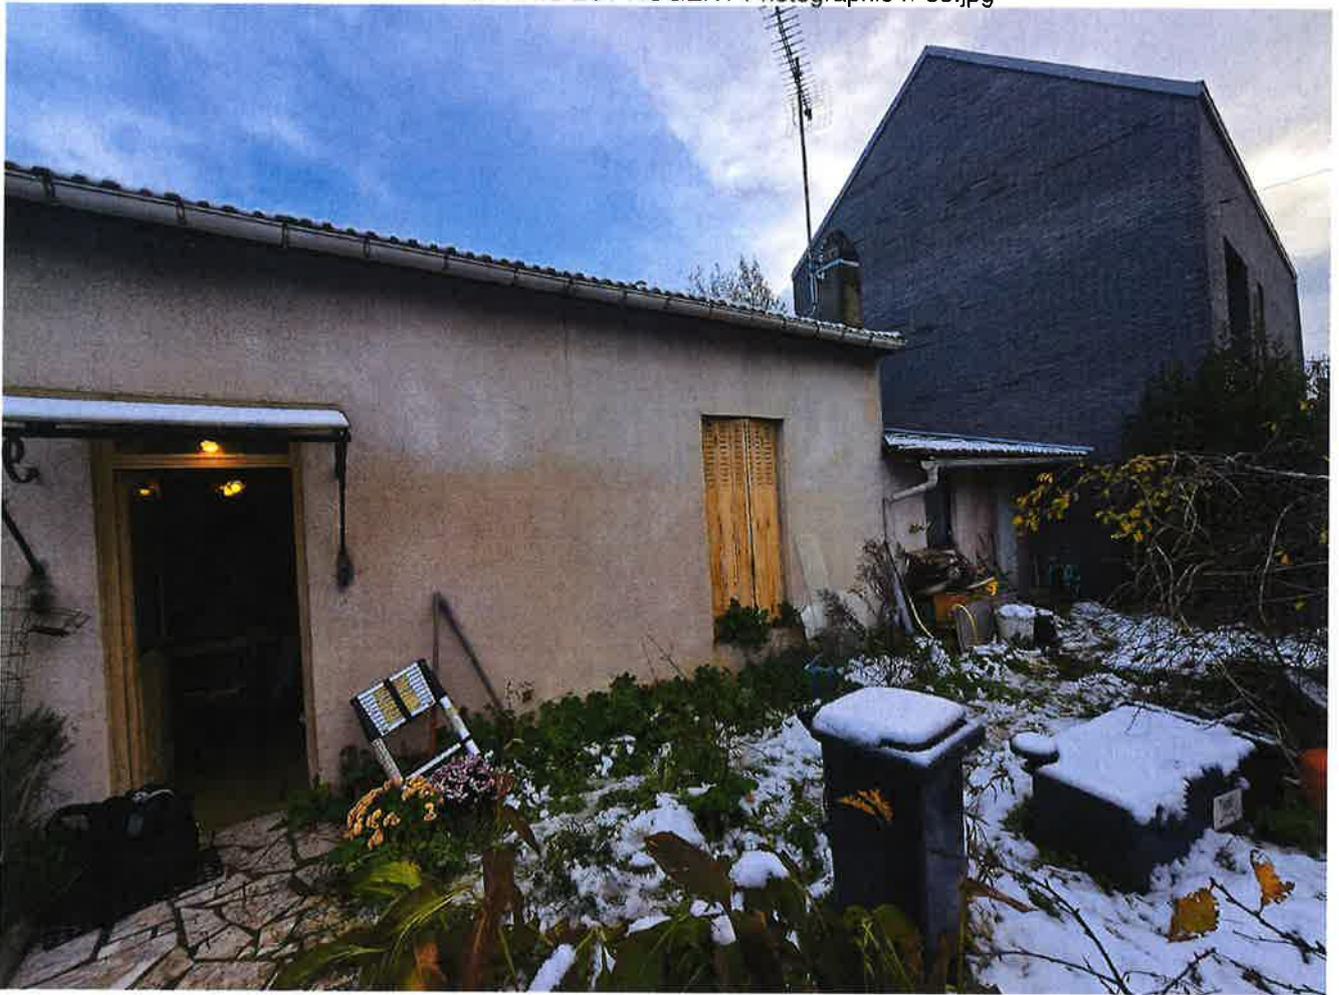
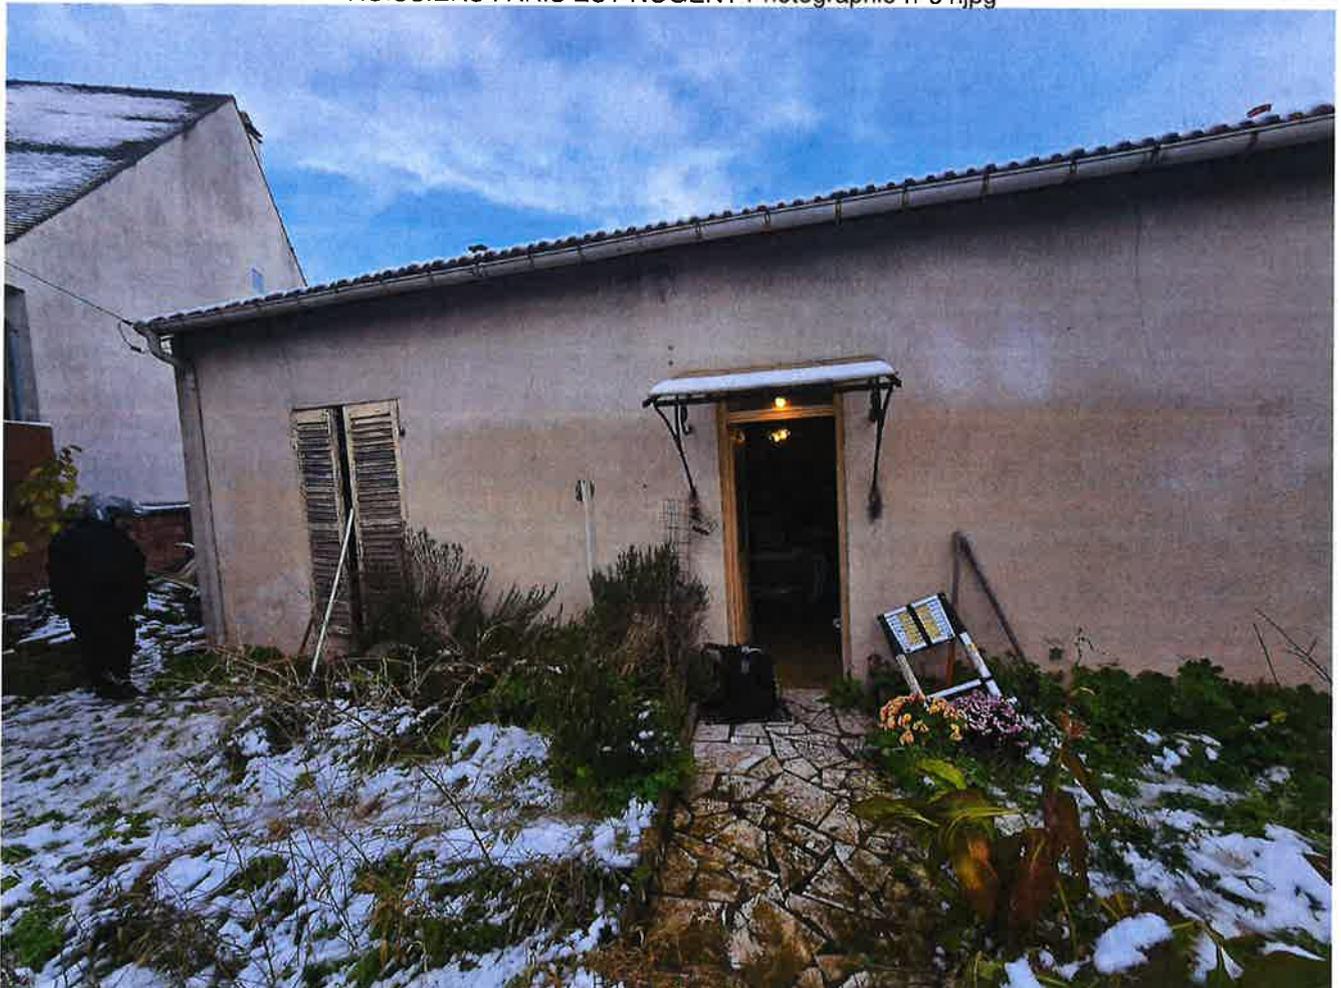
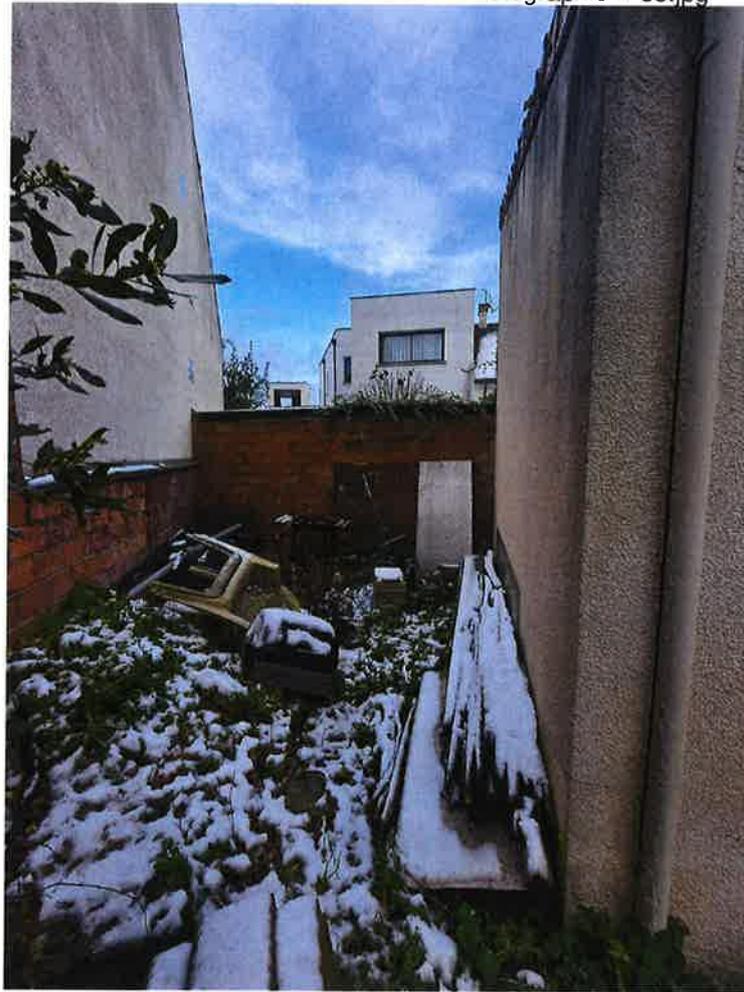
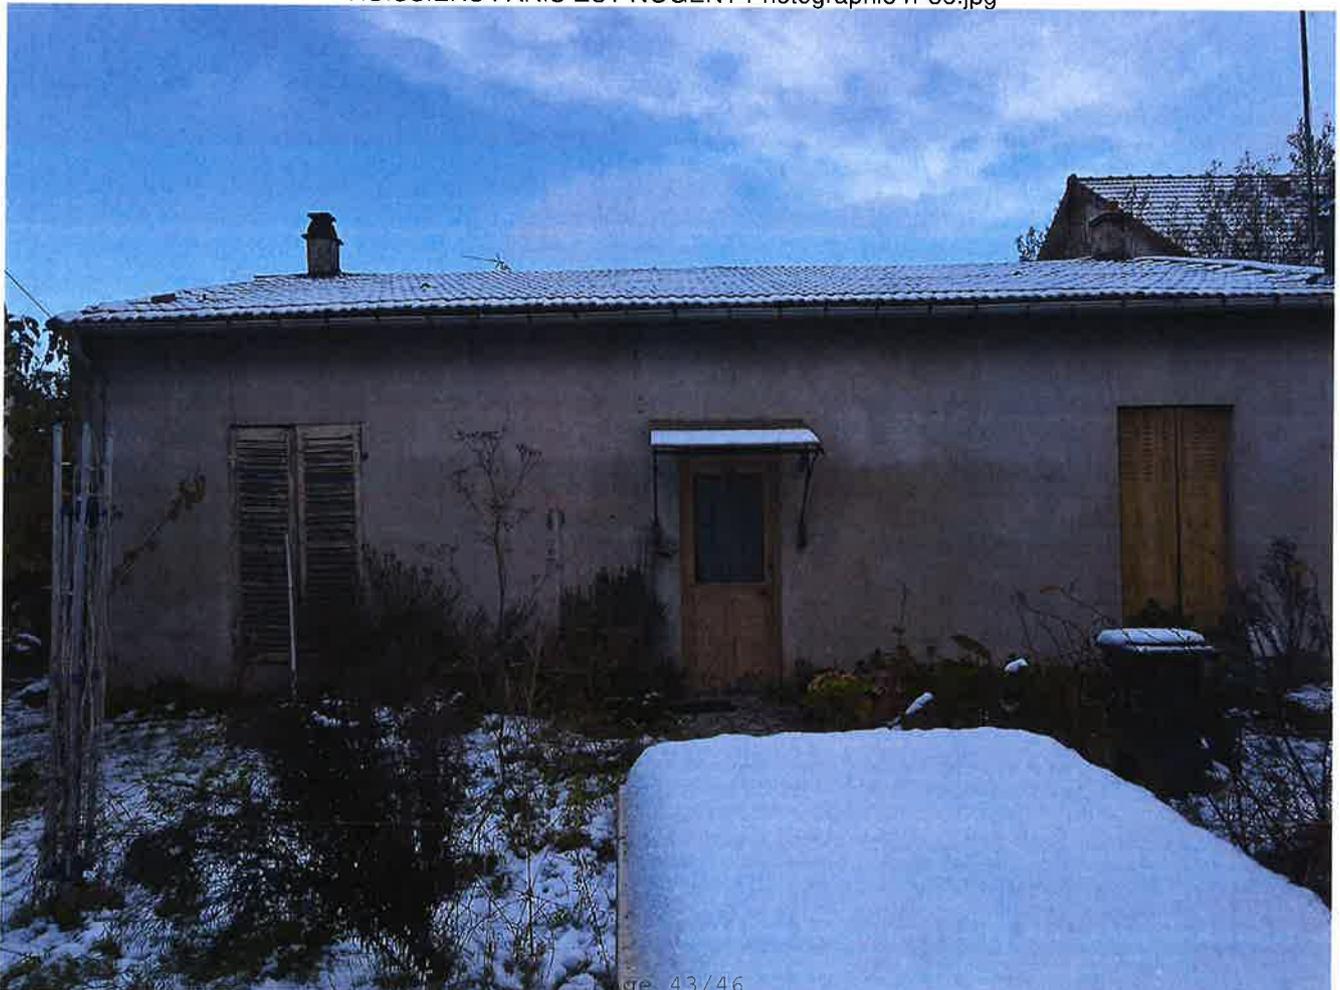
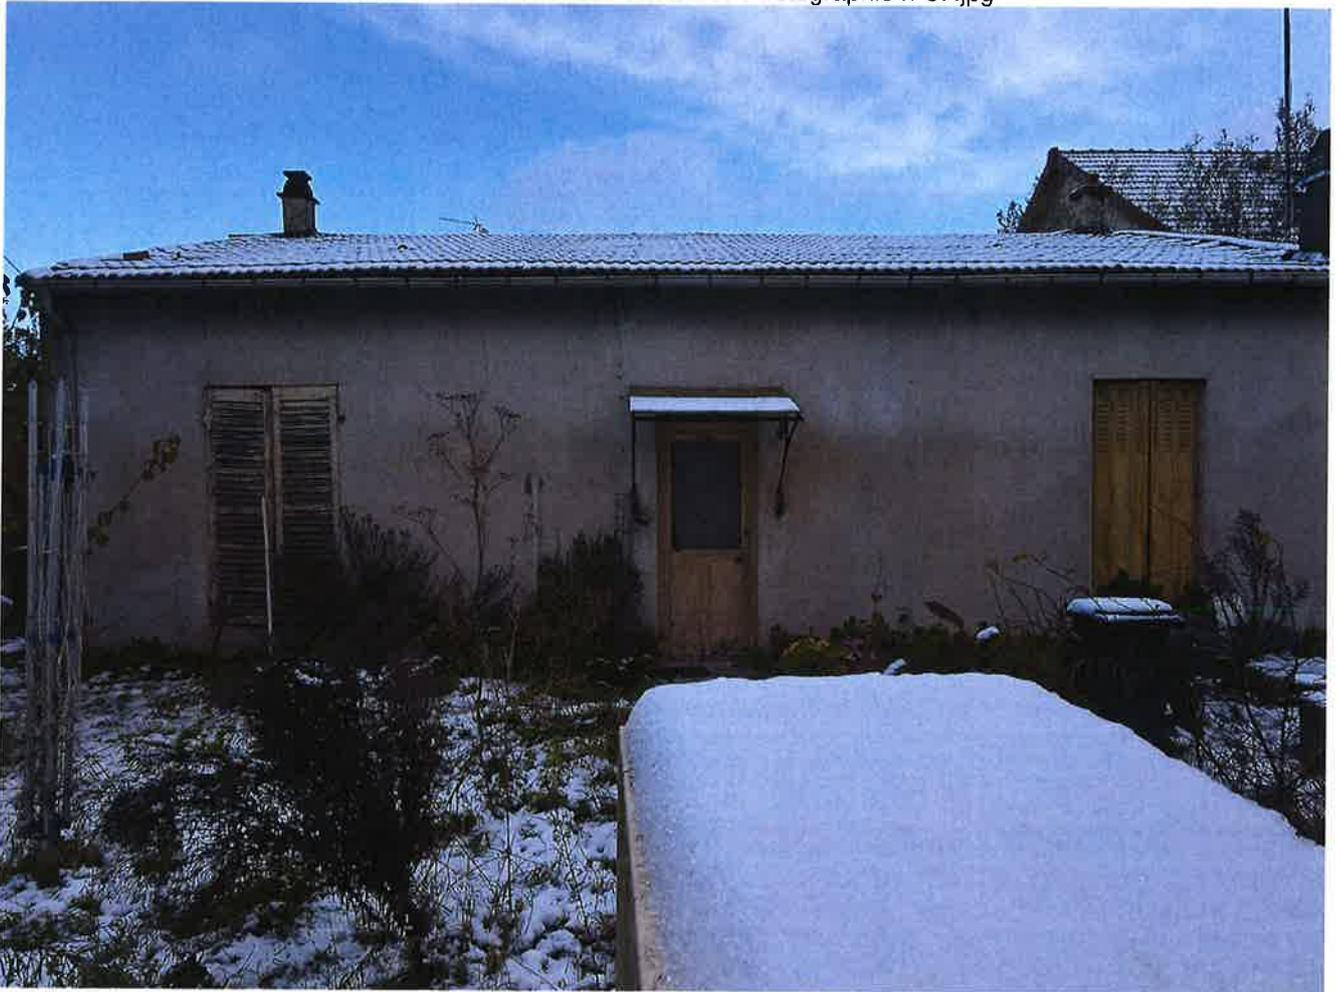
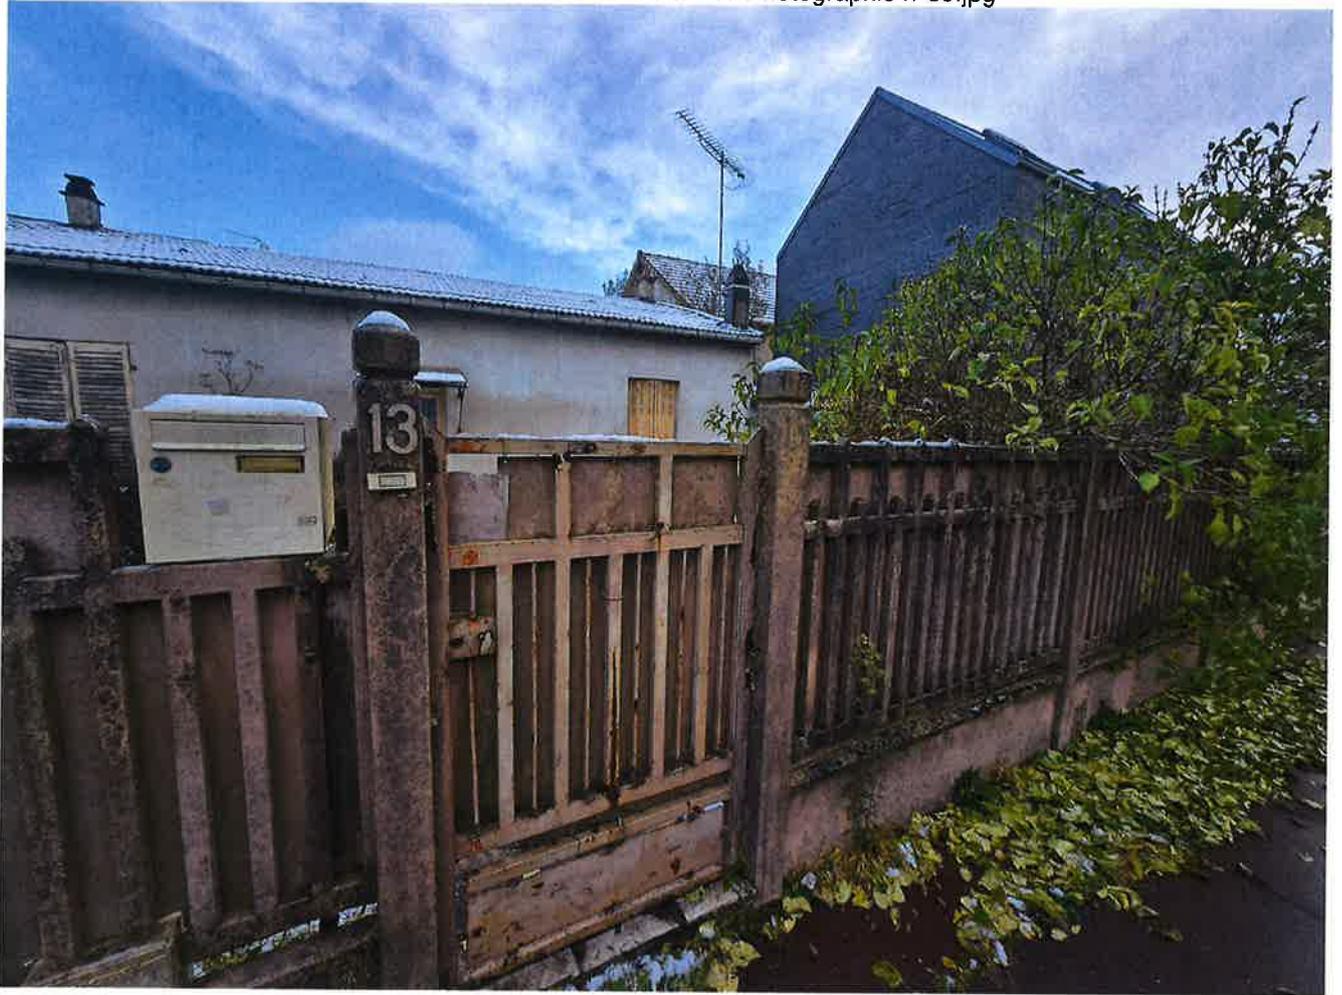
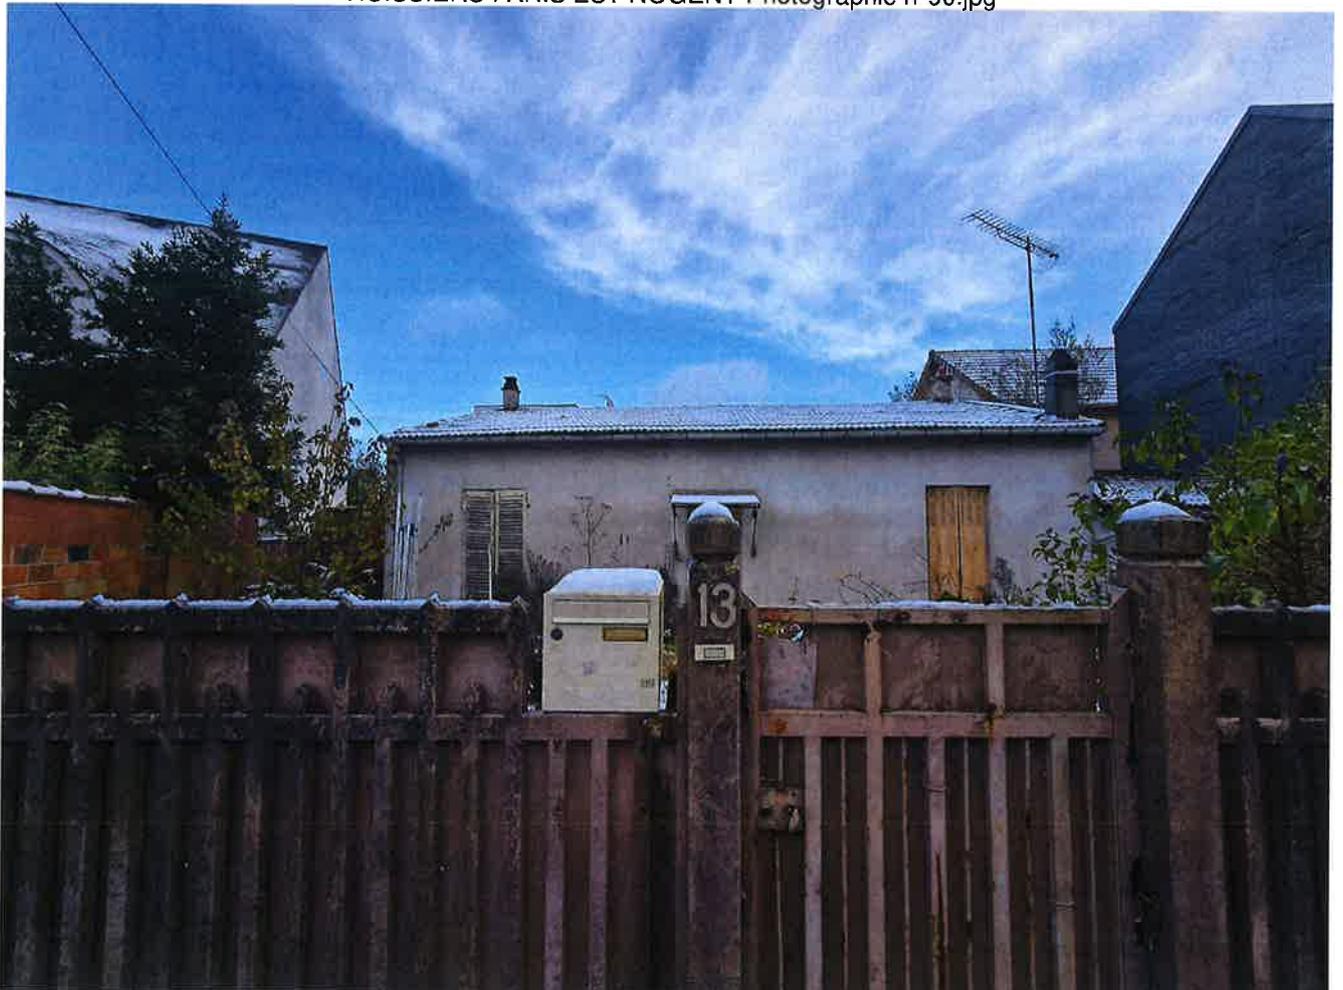
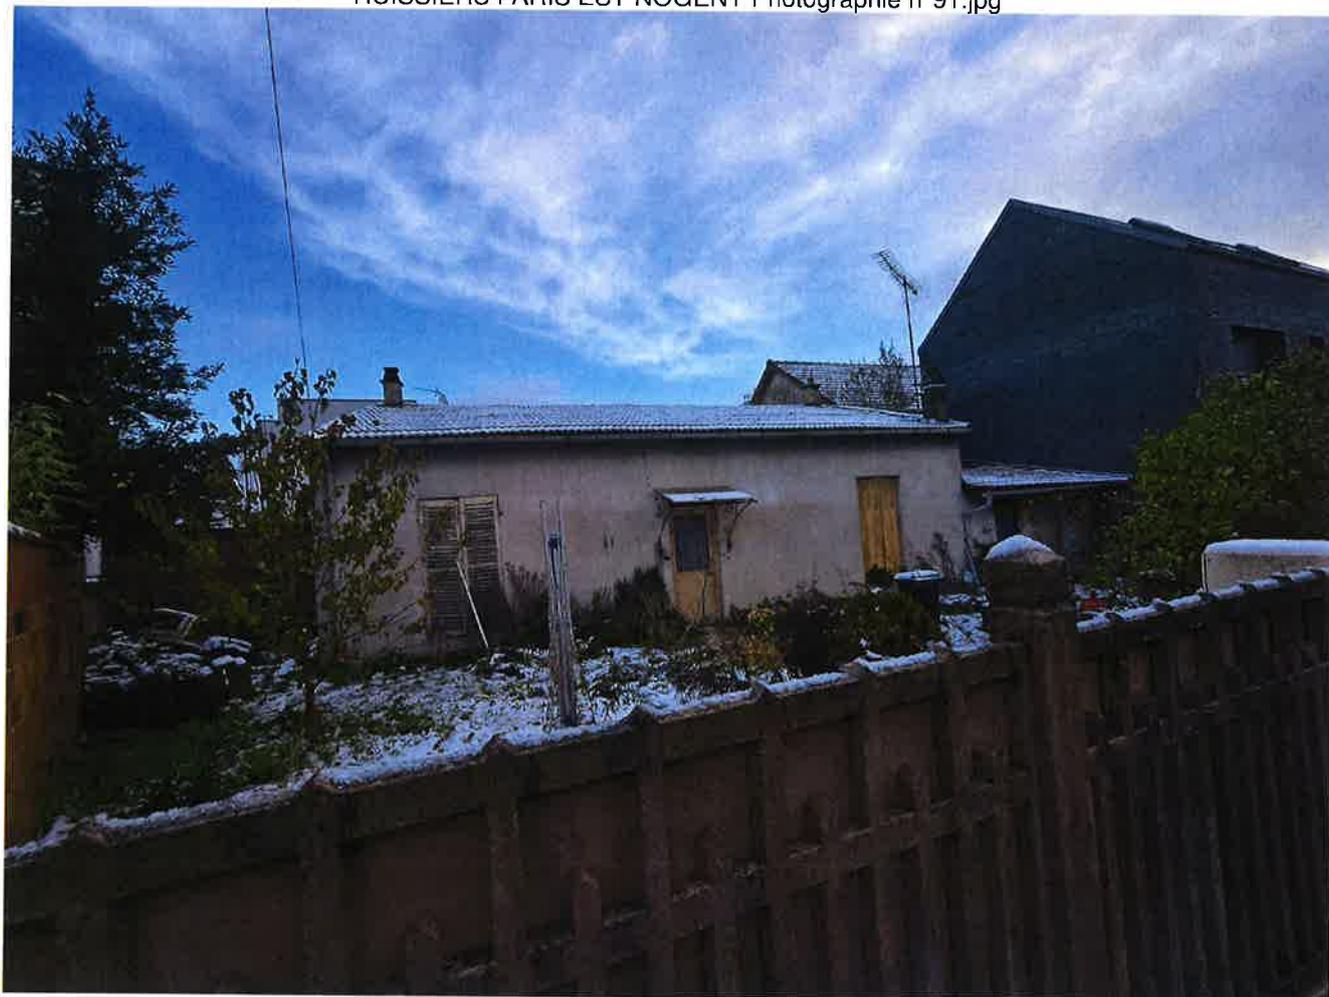
*(Photographies n° 67 à 92)*

Le sol est composé d'une dalle béton brute.

Les murs, toutes faces confondues, sont revêtus d'un enduit de couleur grise et pour le surplus de parpaings bruts.

Cet espace est abrité par une charpente en bois revêtue de tuile, sans doublage.

L'accès à cet espace depuis l'extérieur s'effectue au moyen d'une porte en bois sans serrure. Je constate une réservation rectangulaire béante en partie basse de la porte.
