PROCÈS-VERBAL DE DESCRIPTION

A ALFORTVILLE (94140), 31 rue Victor Hugo

Une propriété composée de 3 pièces, cuisine au rez-de-chaussée, quatre chambres au 1^{er} étage, salle de bains et WC. Grenier au-dessus avec 2 pièces mansardées. Garage.

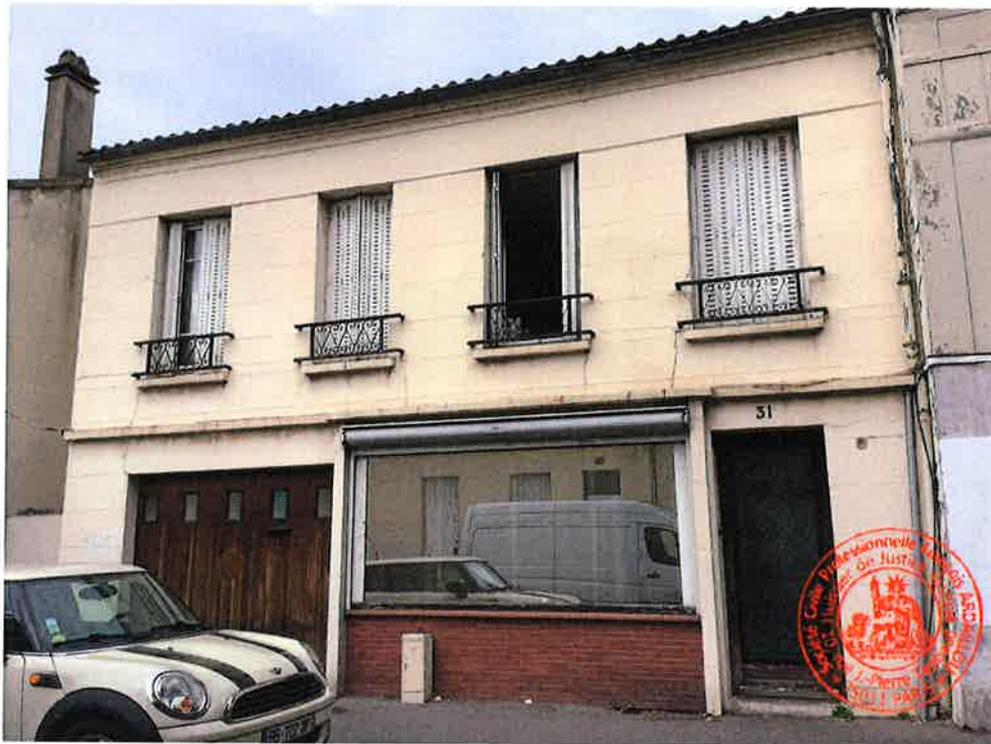
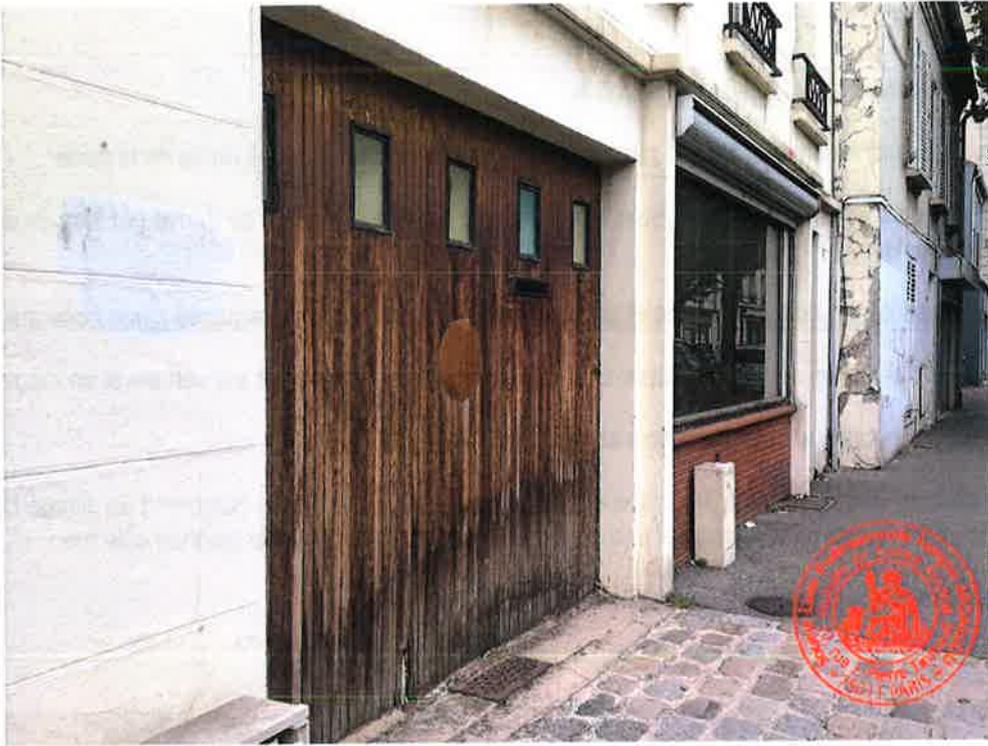
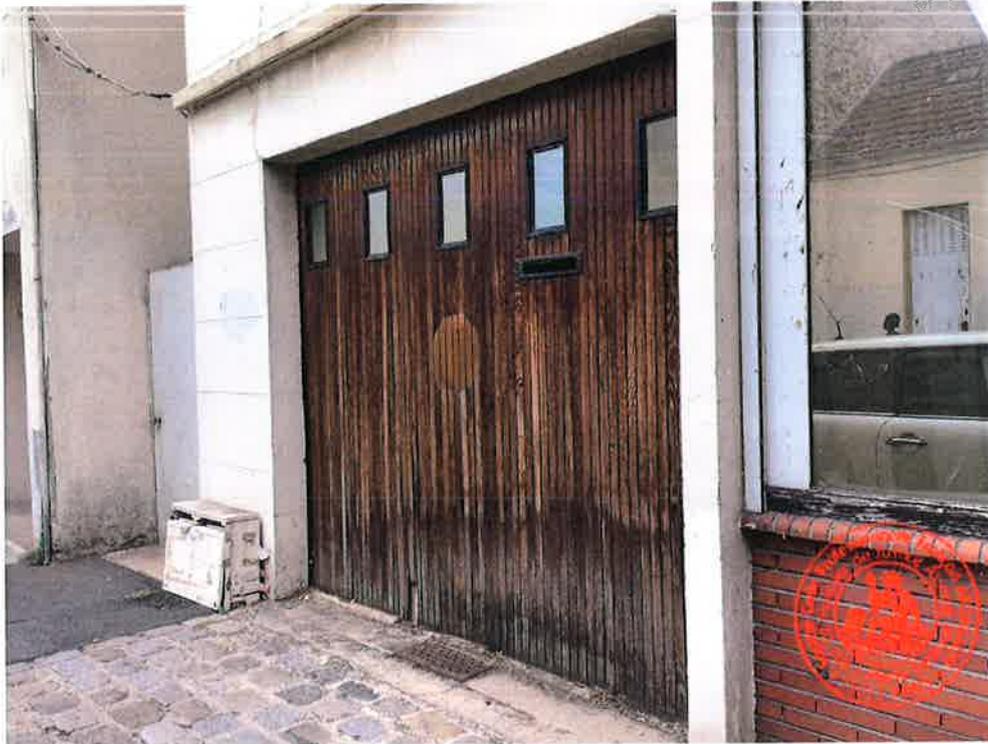
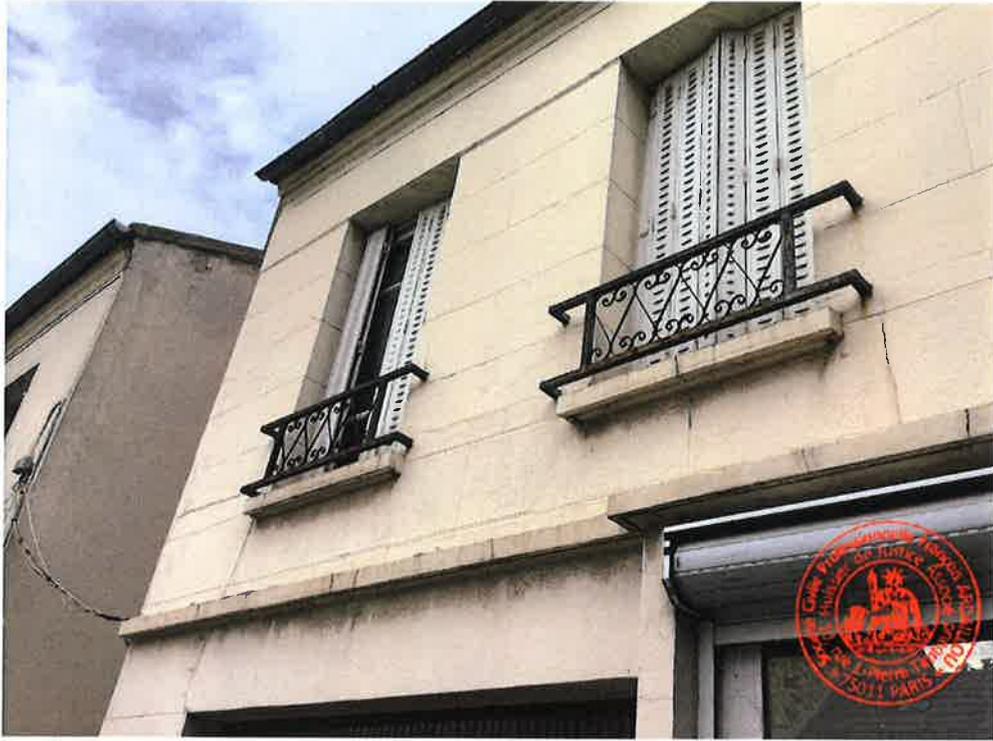
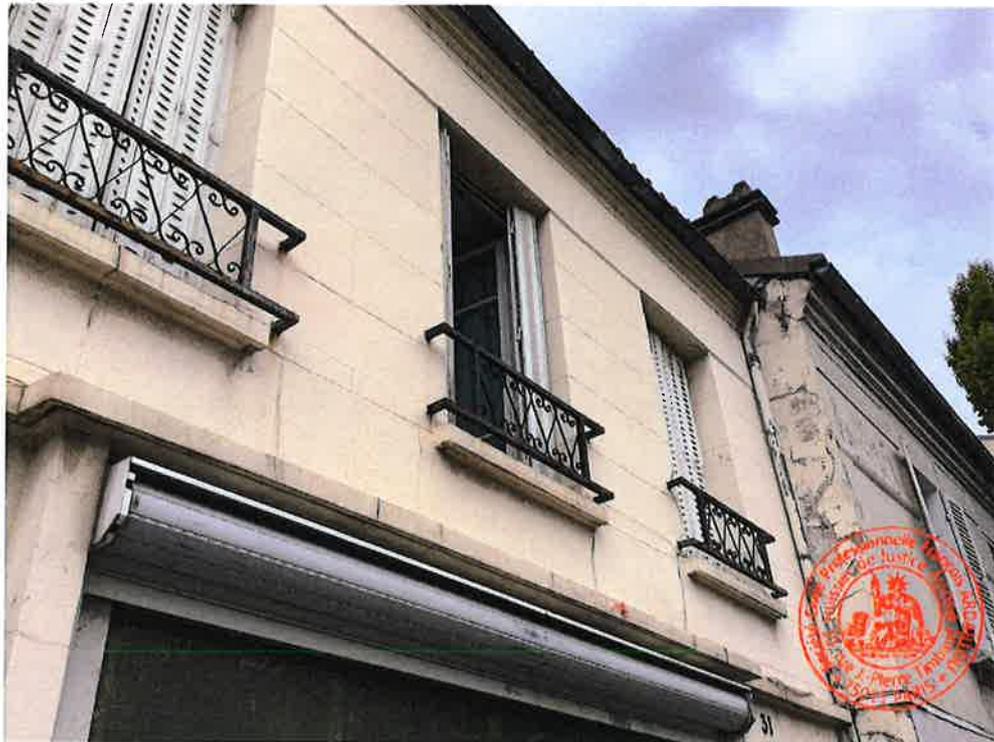
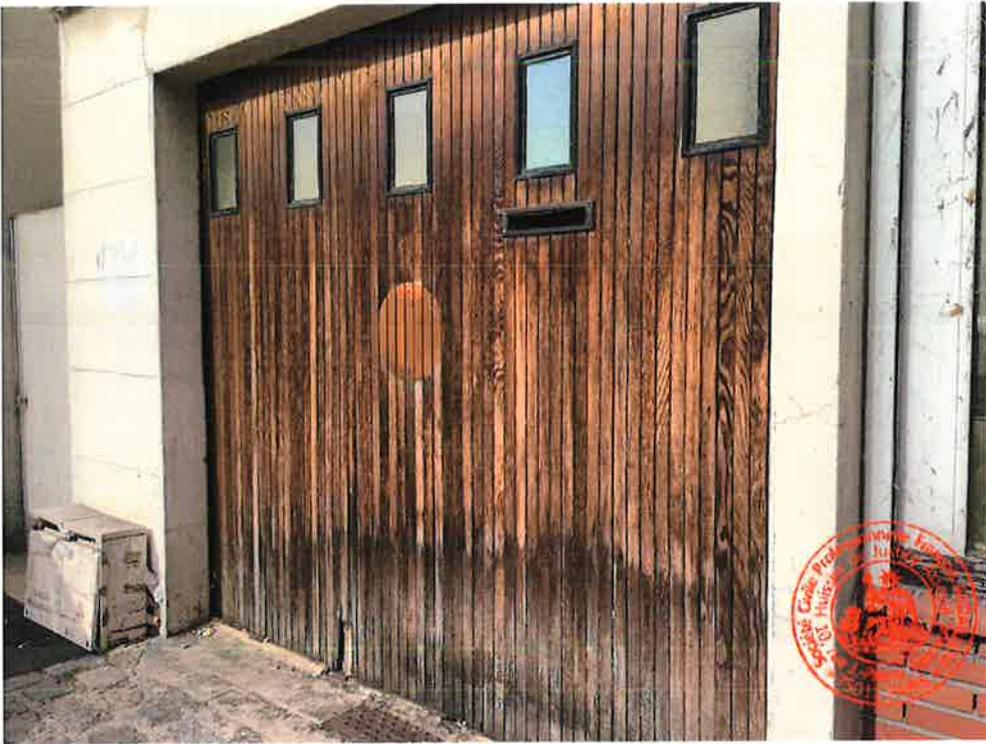
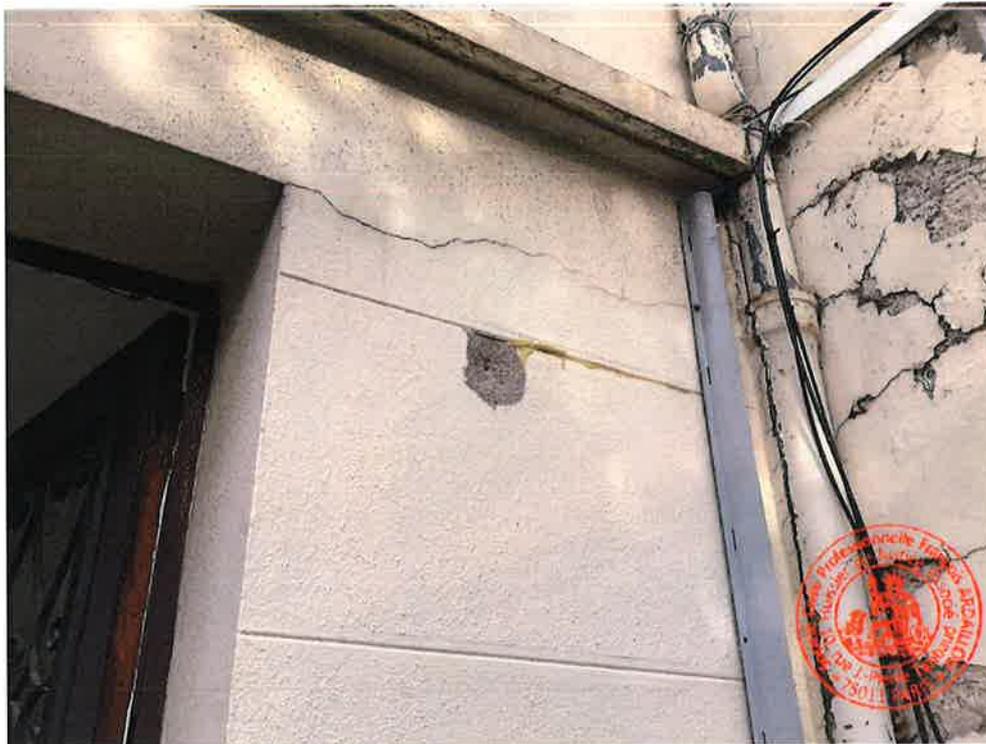
L'enduit en revêtement de façade est défraîchi.

Je relève plusieurs fissures en façade ainsi qu'un percement non rebouché à droite de la porte.

La porte du parking en bois est vétuste et en mauvais état général. Elle est équipée d'une boîte aux lettres.

L'allège de la baie vitrée est en briquettes. L'encadrement de la baie en bois est vétuste et en mauvais état.

Il y a un rideau métallique côté, il est hors service.

La porte en bois vitrée d'accès à la maison est en mauvais état général, elle comprend un vitrage translucide et est sécurisée par un barreaudage et une serrure à un point. Il n'y a pas de poignée côté rue.

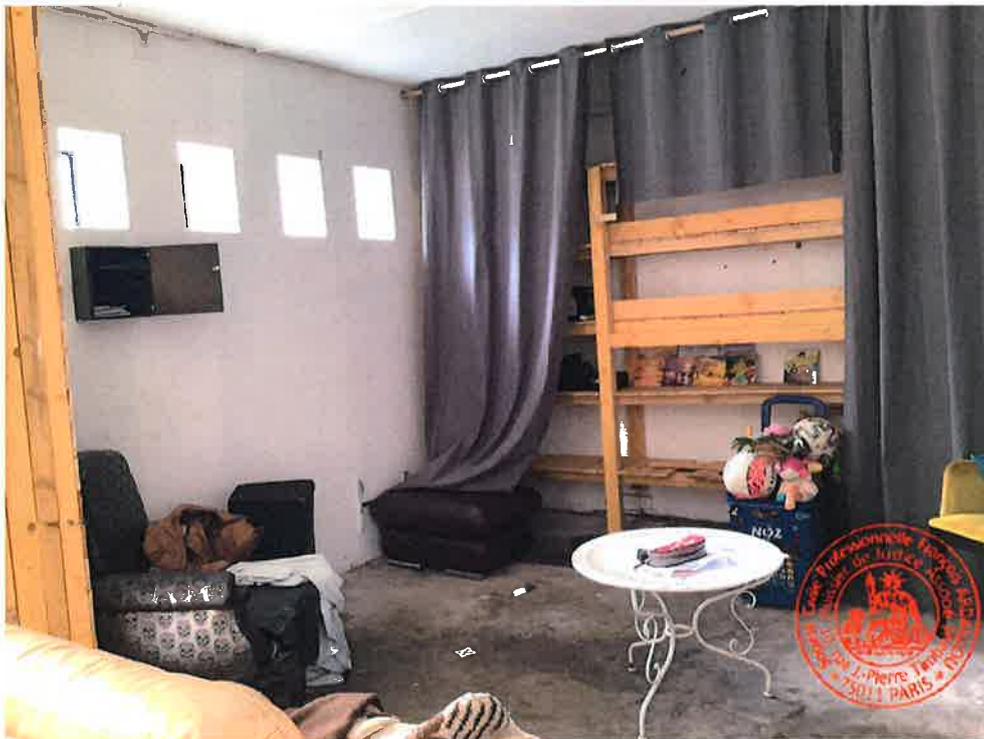
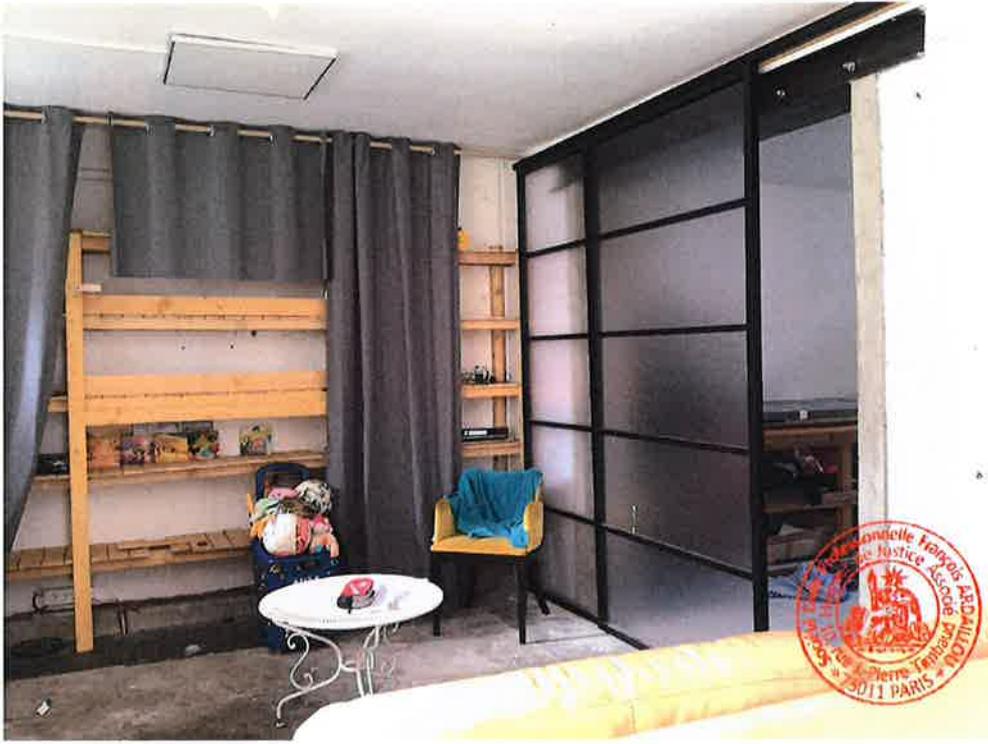
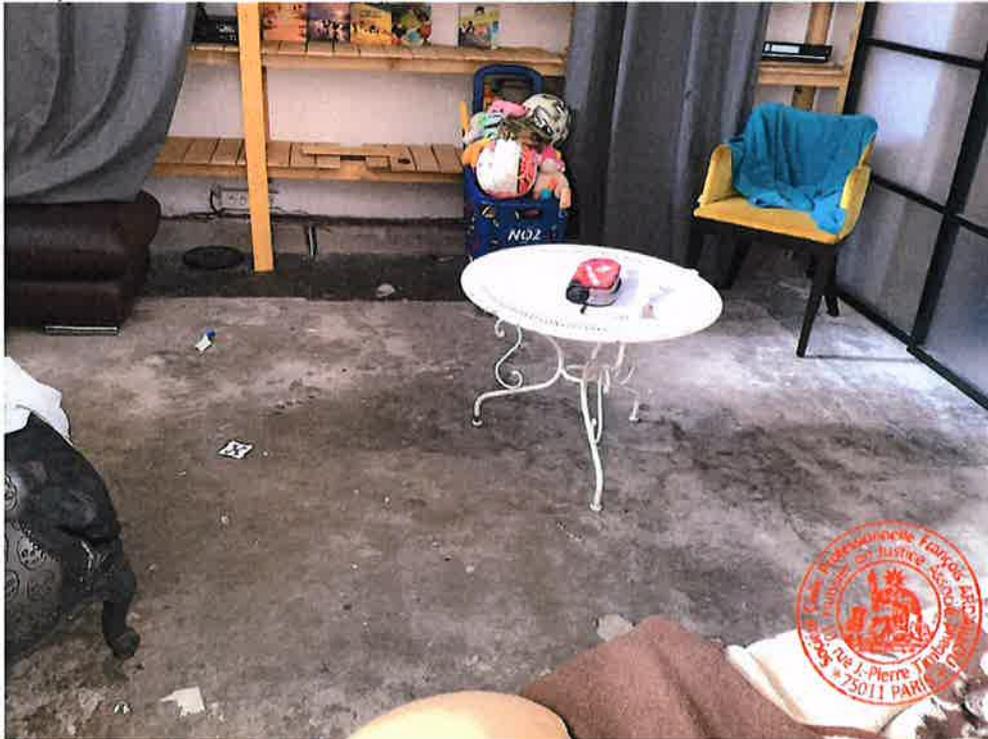
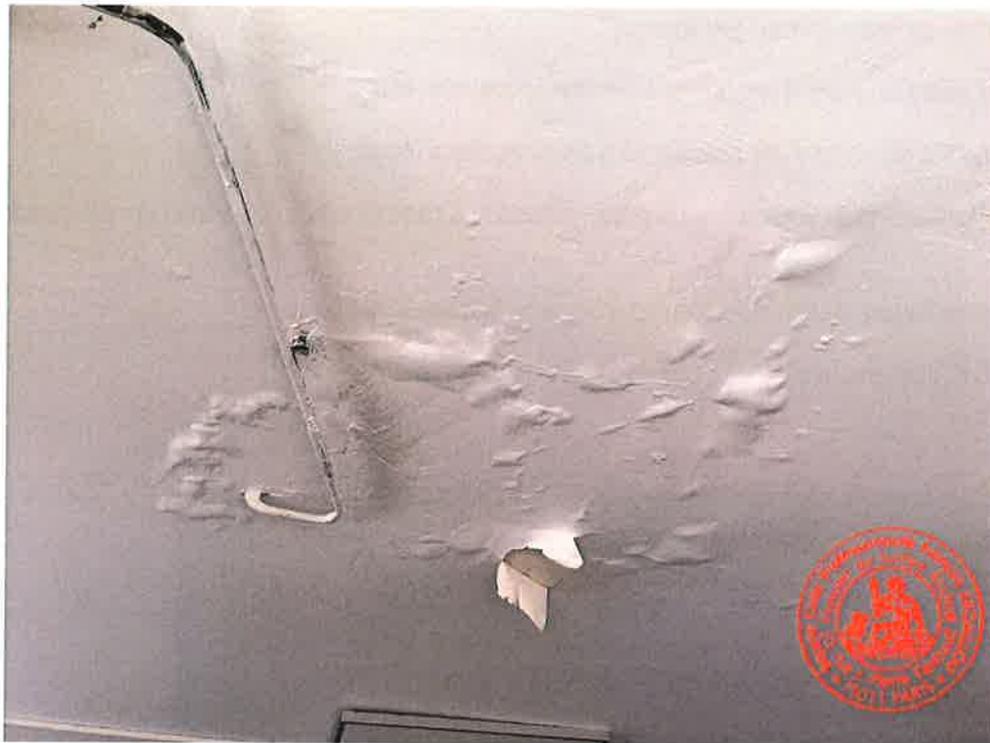
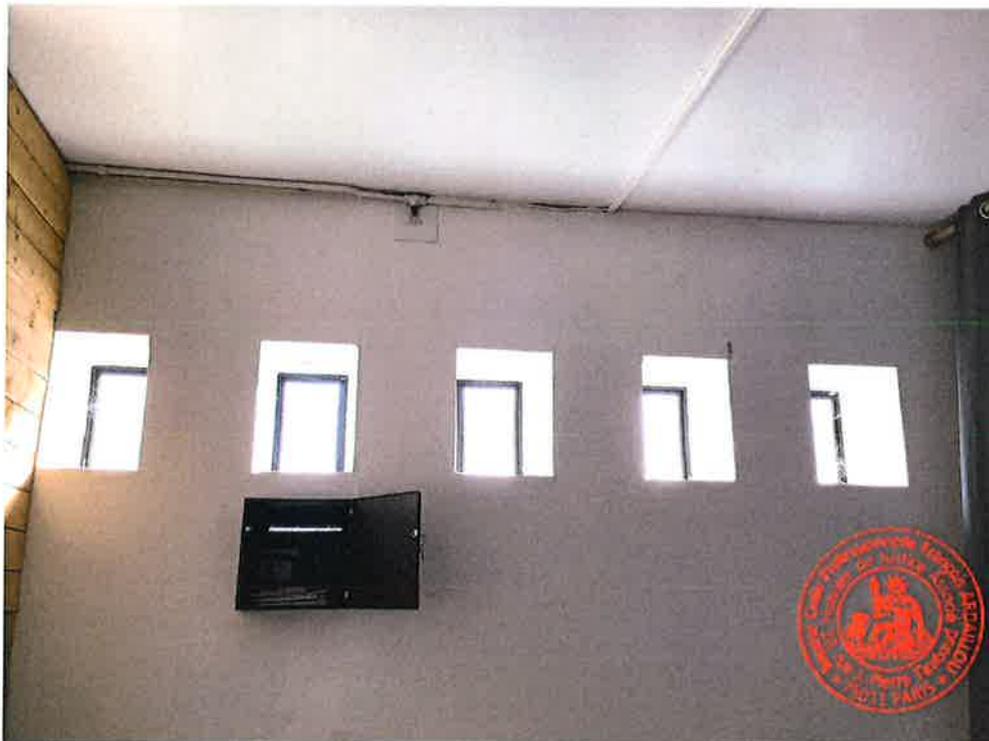
Il a été transformé en pièce d'habitation.

La cloison de séparation avec la pièce sur rue a été déposée.

Le mur porteur de séparation avec la pièce sur jardin a été ouvert, un IPN a été posé en renforcement.

Son **sol** est constitué d'une chape brute en état d'usage, fissurée.

Les **murs** sont recouverts d'une peinture blanche en mauvais état.

Le **plafond** est recouvert d'une peinture blanche en mauvais état, dégradée par un dégât des eaux.

Un doublage en BA13 a été posé devant la porte de parking avec cinq ouvertures à châssis fixes vitrés. Je retrouve la boîte aux lettres.

Une verrière à ouverture coulissante a été installée en remplacement du mur porteur de séparation avec la pièce sur rue.

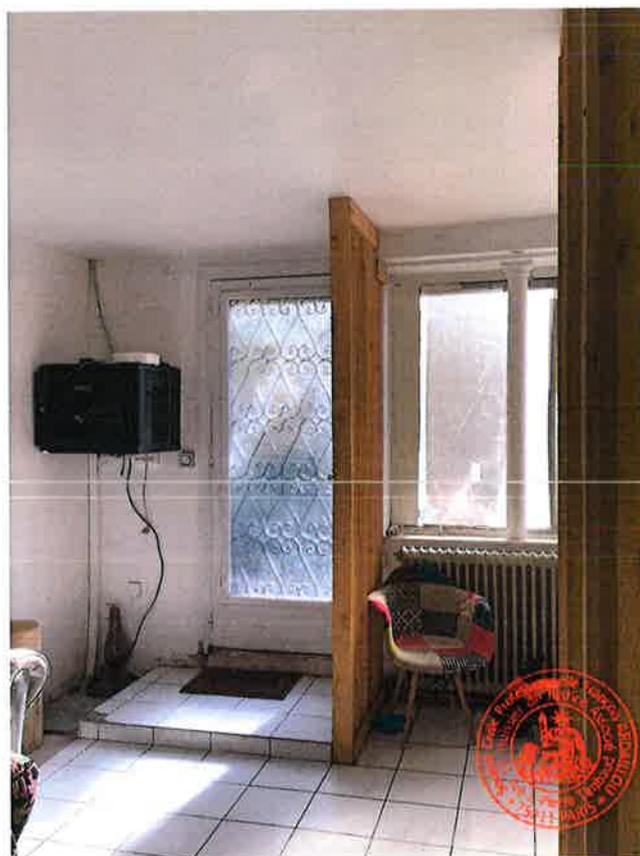
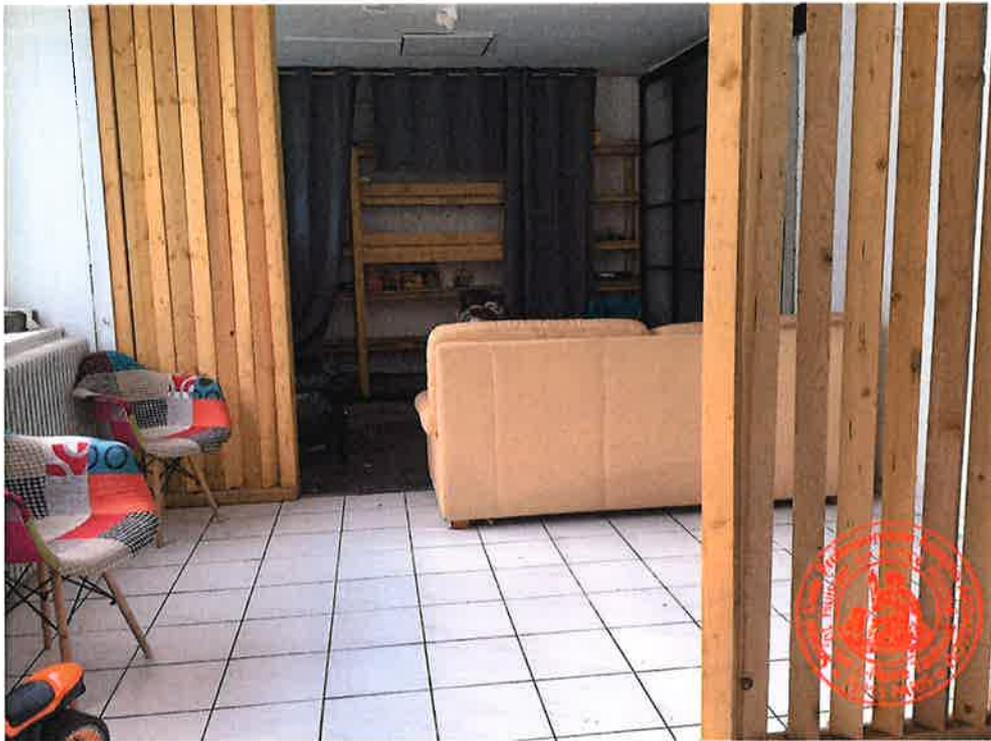
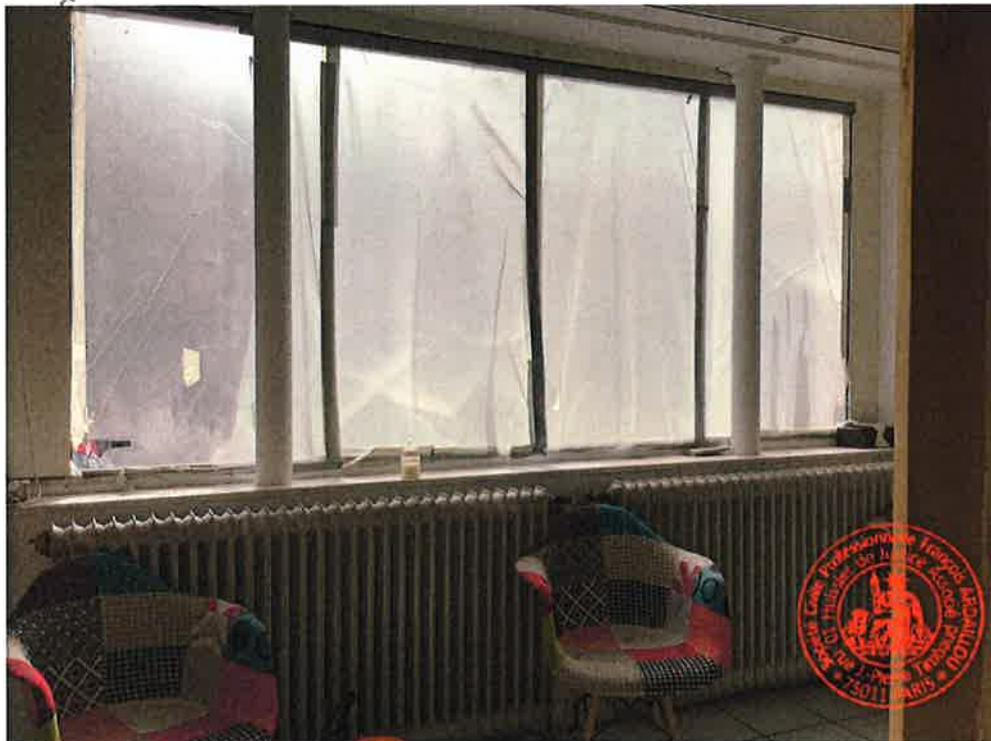
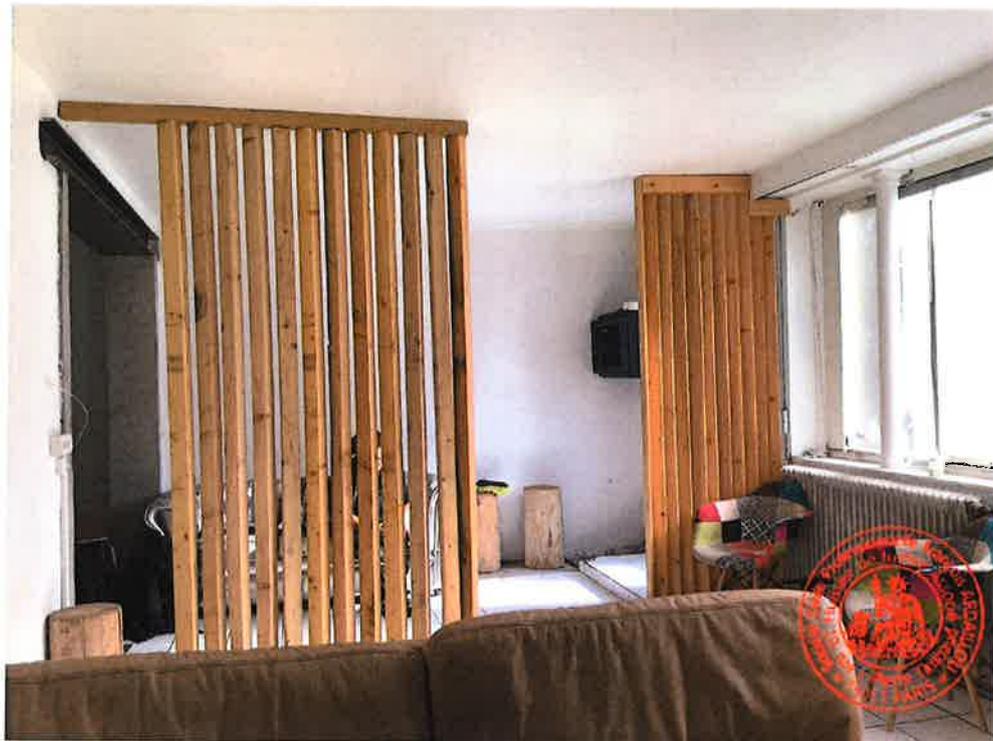
Le mur porteur de séparation avec la pièce sur jardin a été ouvert, un IPN a été posé en renforcement.

Le sol est recouvert d'un carrelage blanc en état d'usage normal, deux carreaux sont cassés.

Les **murs** sont recouverts d'une peinture blanche en mauvais état.

Il y a deux radiateurs de chauffage central (pompe à chaleur), ils sont vétustes.

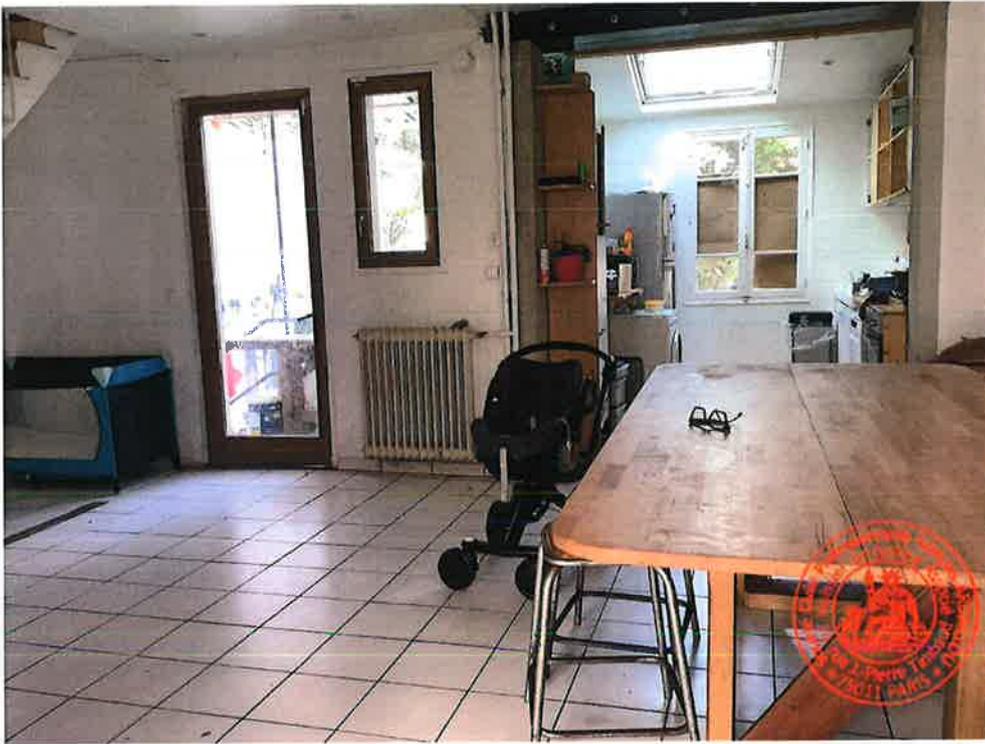
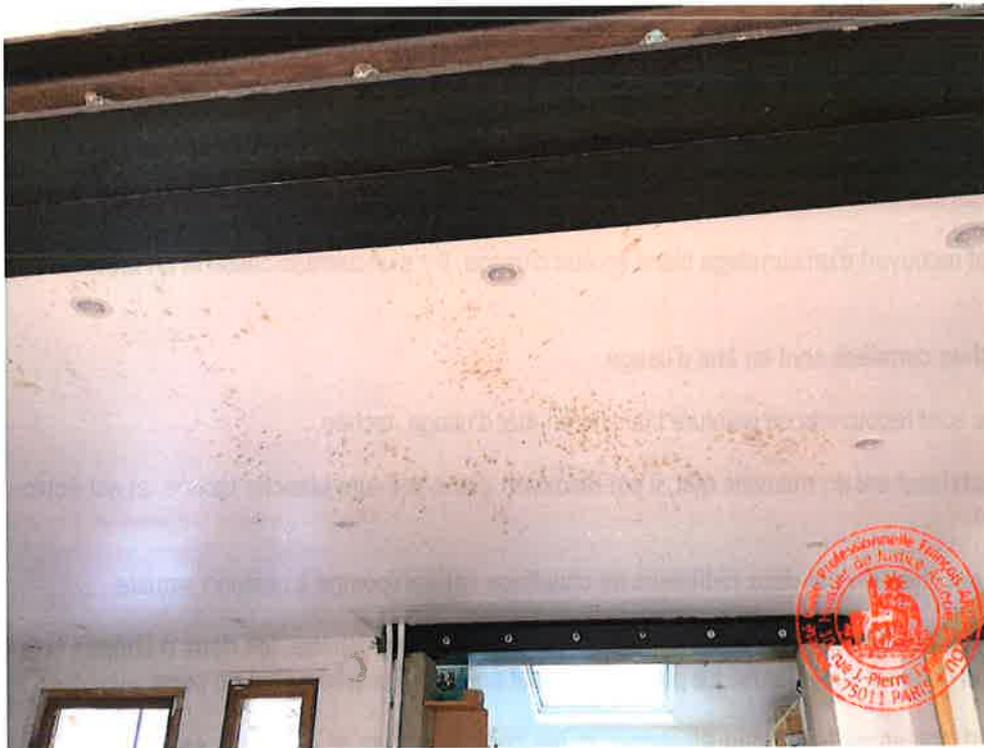
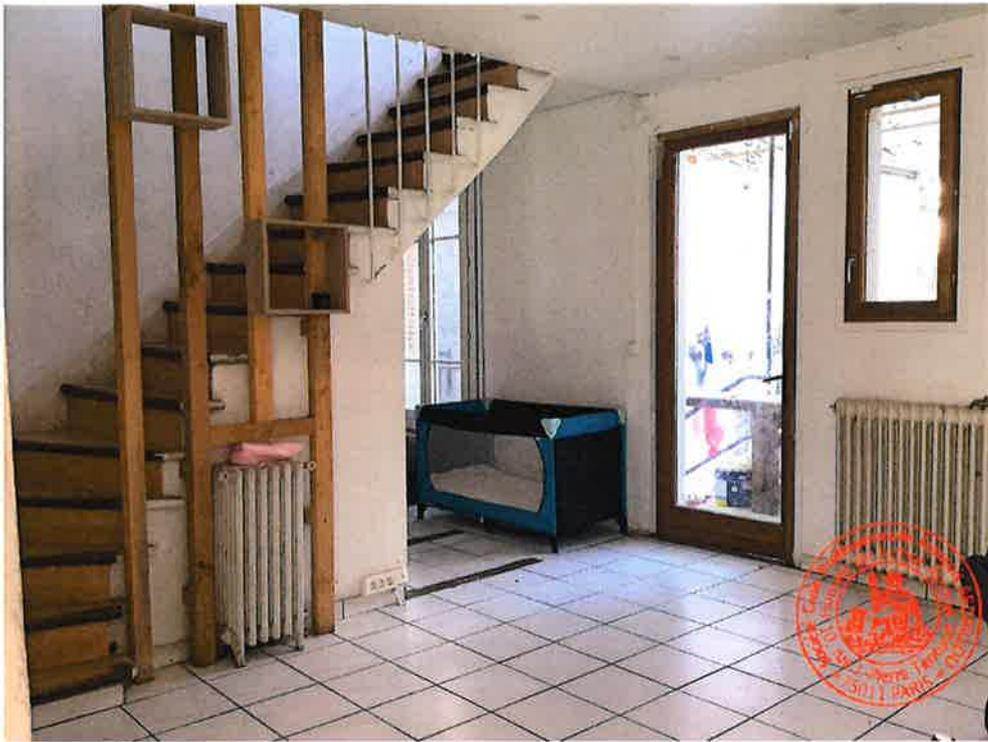
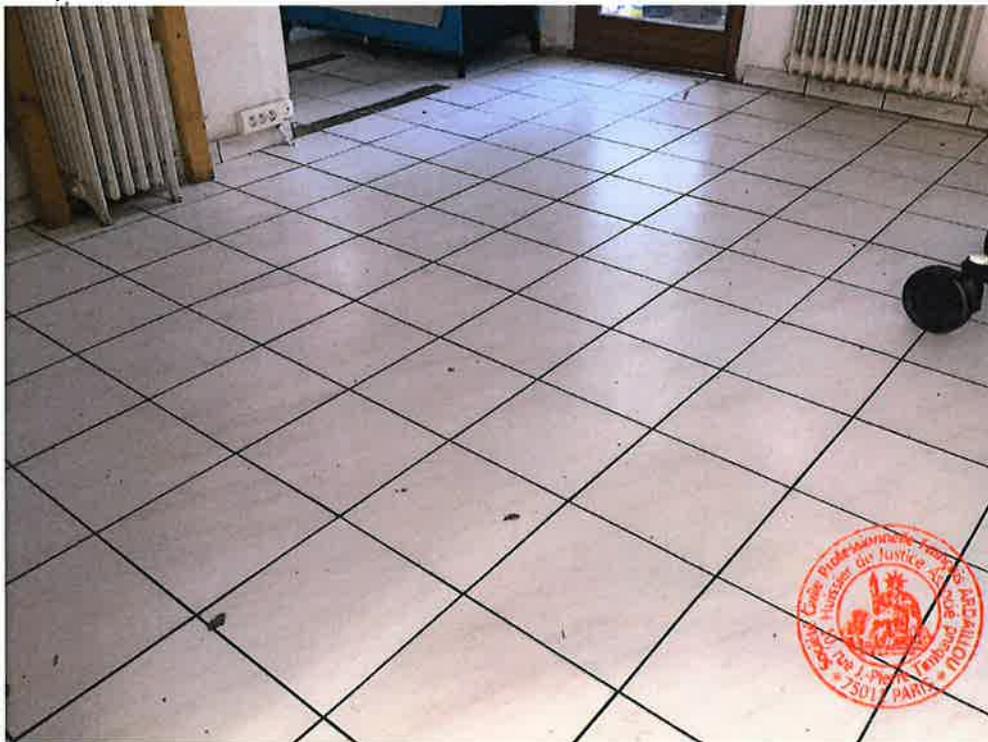
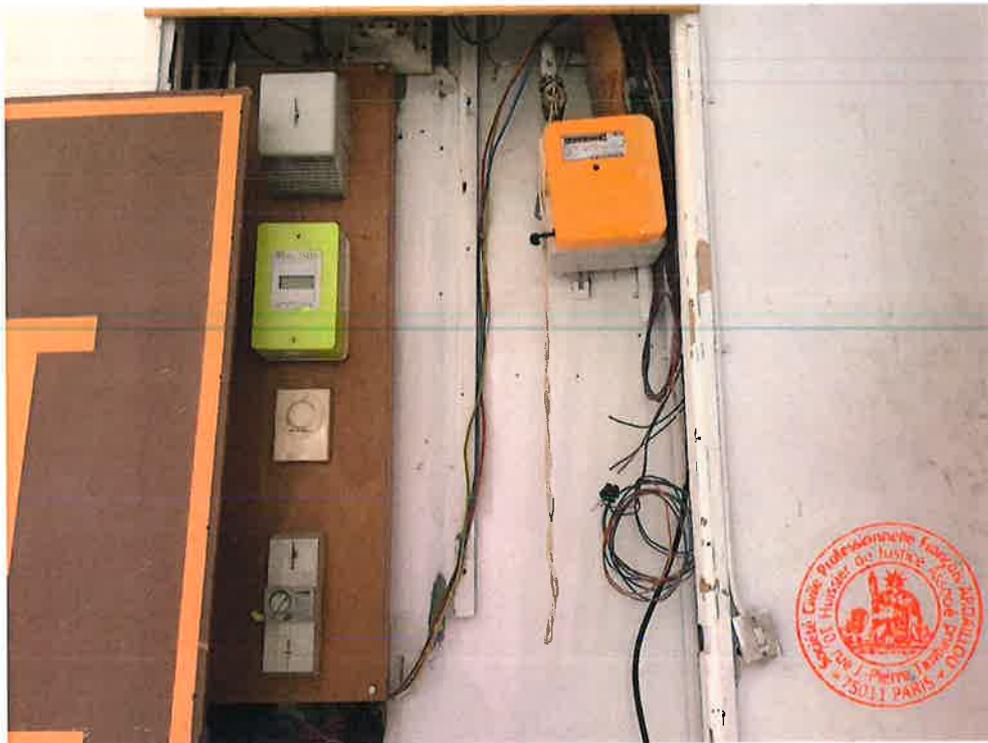
La cloison donnant sur la 2^{ème} pièce sur jardin a été déposée et les murs porteurs donnant sur la pièce sur rue et sur la cuisine ont été ouverts, avec renforcement de la structure par la pose d'IPN.

Le sol est recouvert d'un carrelage blanc en état d'usage, il y a un carreau cassé et un fissuré à l'entrée de la cuisine.

Les murs sont recouverts de peinture blanche en état d'usage, tachée.

Le faux plafond est en mauvais état, il est recouvert d'une peinture blanche tachée, et est équipé de spots encastrés

La pièce est chauffée par deux radiateurs de chauffage central (pompe à chaleur) vétuste.

Le placard contenant le tableau électrique et les compteurs gaz et électricité est sans porte. Le tableau électrique est ouvert, sans aucune protection, les câbles électriques sont également non protégés.

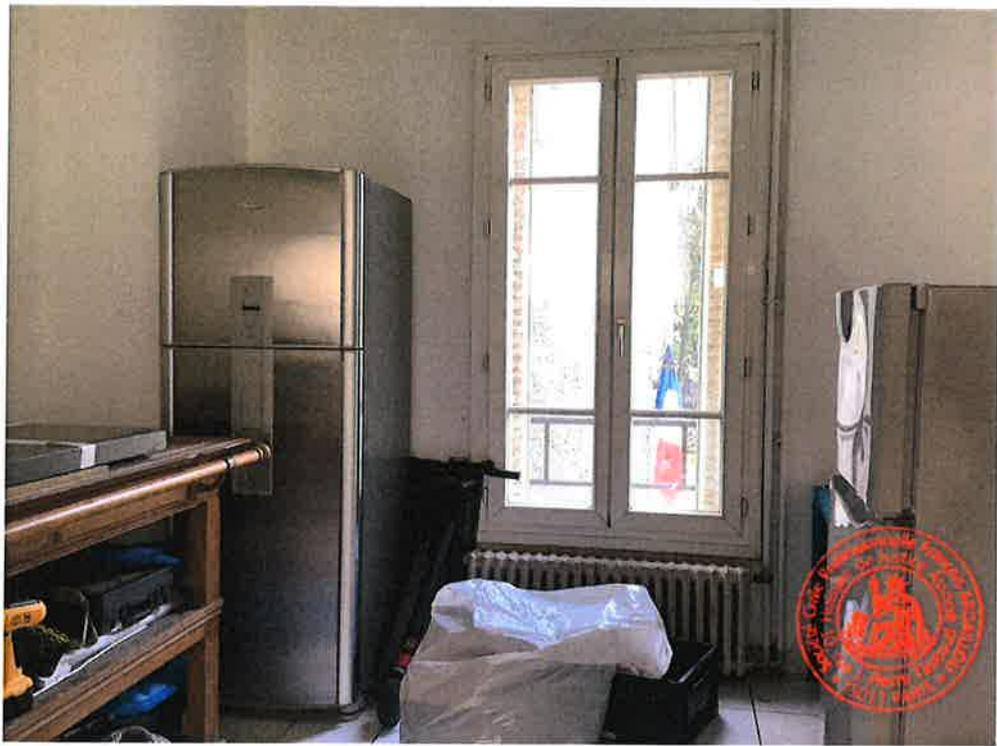
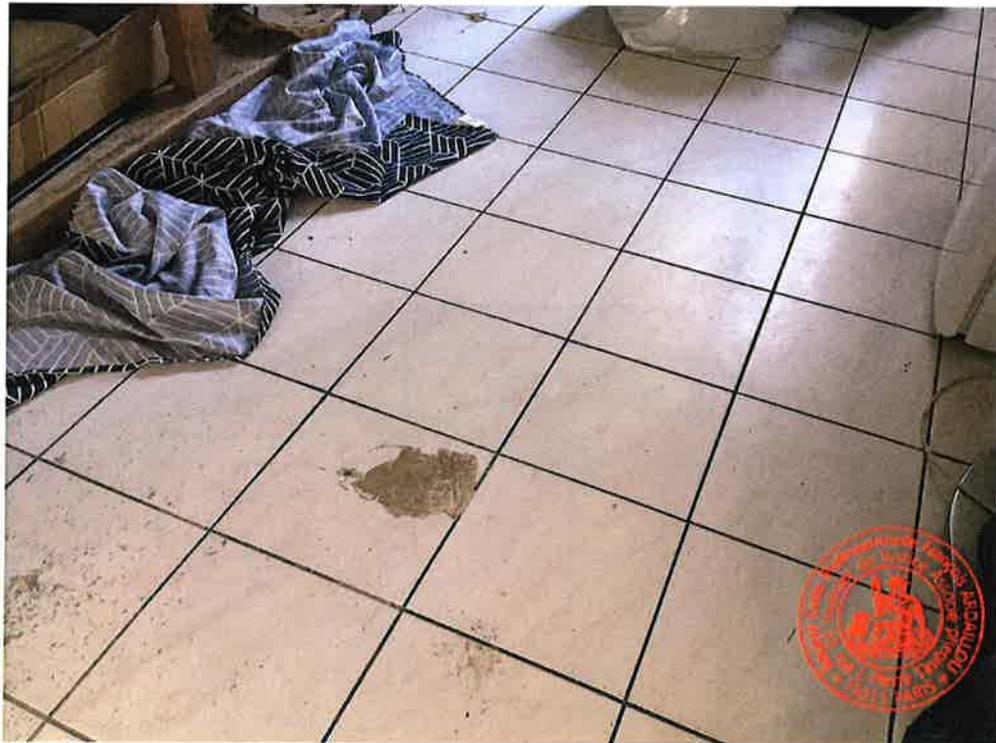
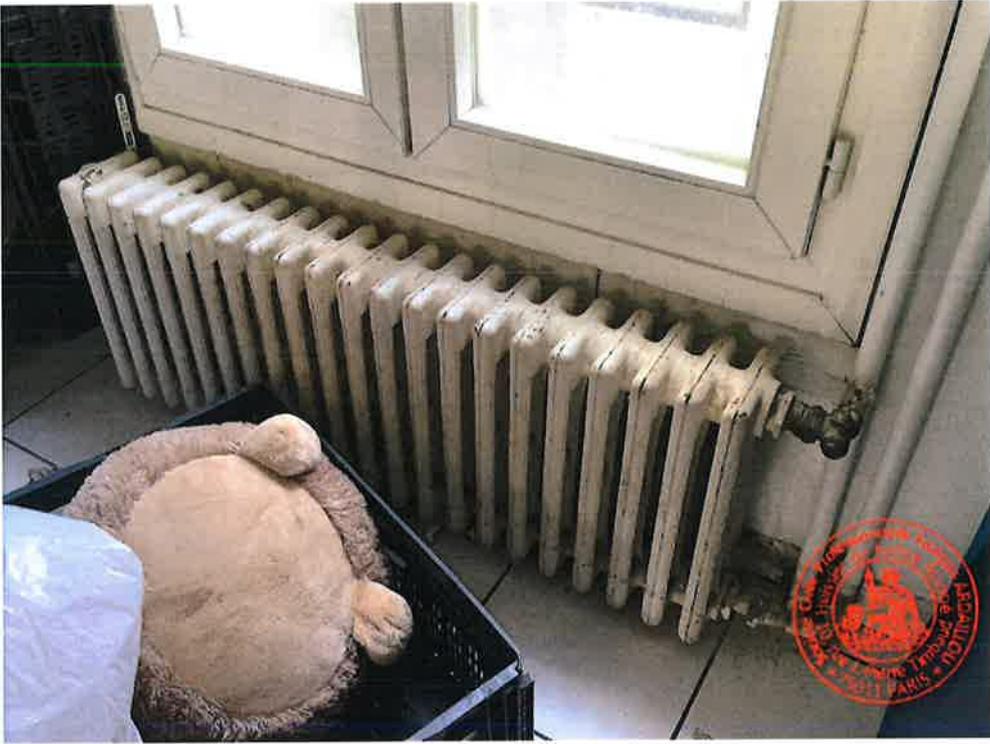
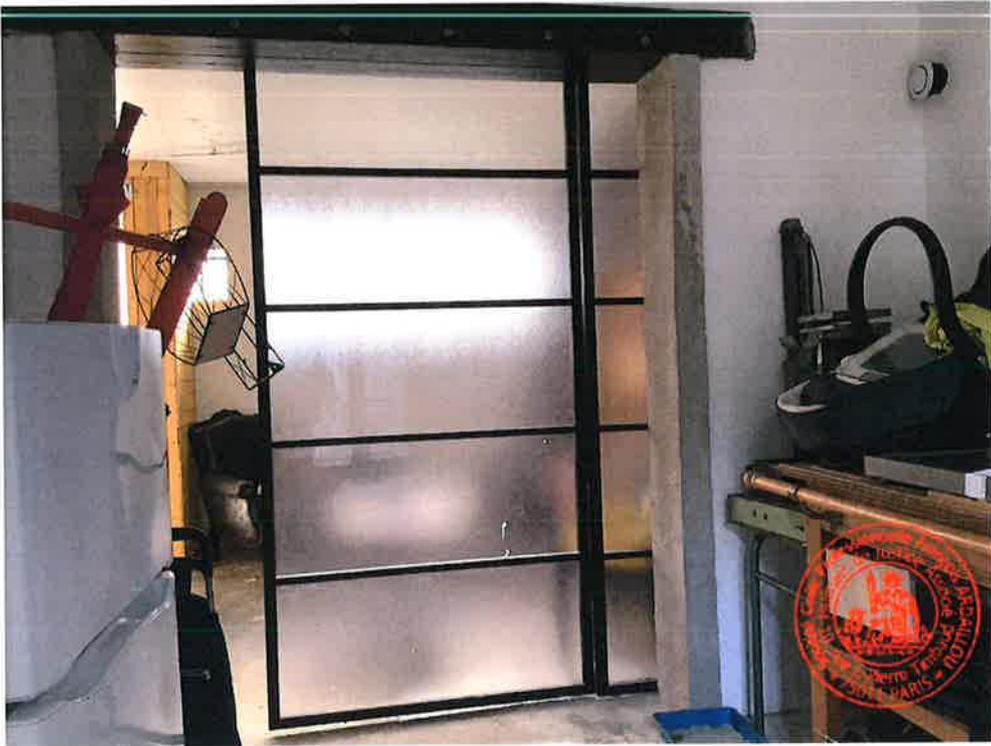
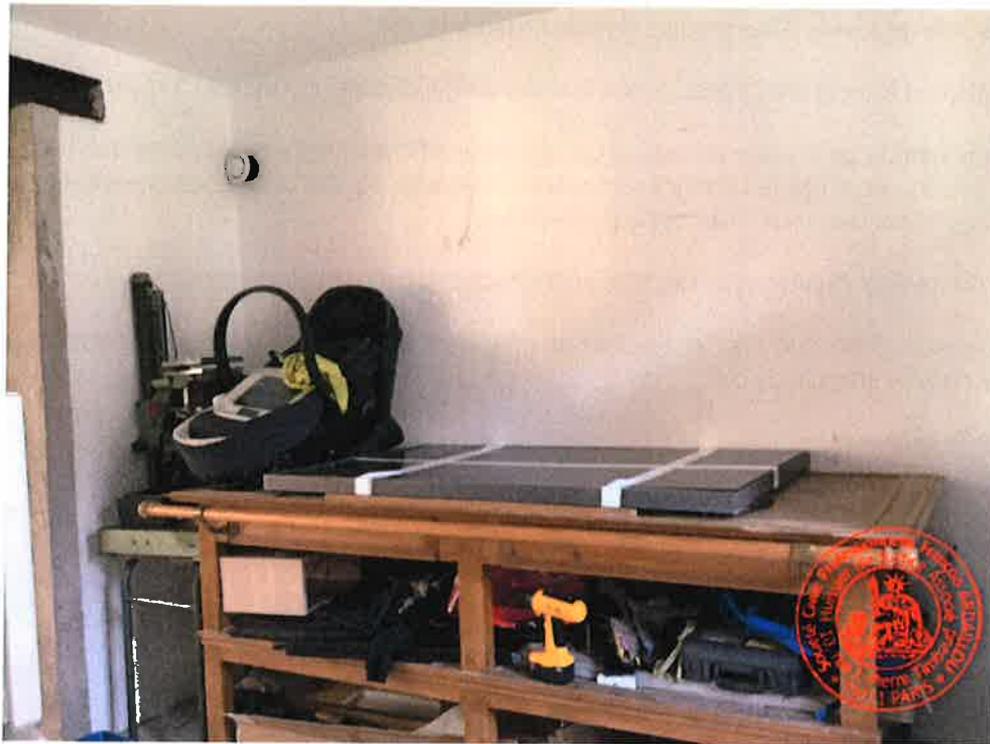
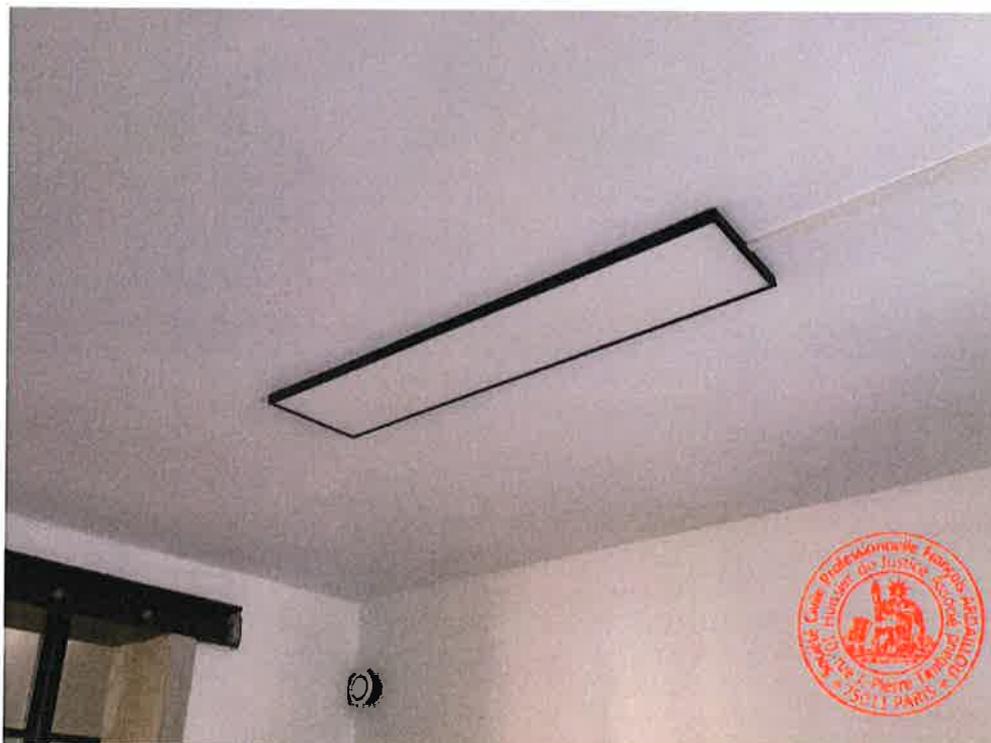
Comme indiqué ci-dessus, la cloison donnant sur la 1^{ère} pièce sur jardin a été déposée et le mur porteur donnant sur le garage a été ouvert, avec renforcement de la structure par la pose d'IPN.

Le **sol** est recouvert d'un carrelage blanc en mauvais état.

Les **murs** sont recouverts d'une peinture blanche en mauvais état.

Le **plafond** est recouvert d'une peinture blanche en mauvais état.

La pièce est chauffée par un radiateur de chauffage central (pompe à chaleur) vétuste.
