PROCÈS-VERBAL DE DESCRIPTION

A ALFORTVILLE (94140), 31 rue Victor Hugo

Une propriété composée de 3 pièces, cuisine au rez-de-chaussée, quatre chambres au 1^{er} étage, salle de bains et WC. Grenier au-dessus avec 2 pièces mansardées. Garage.

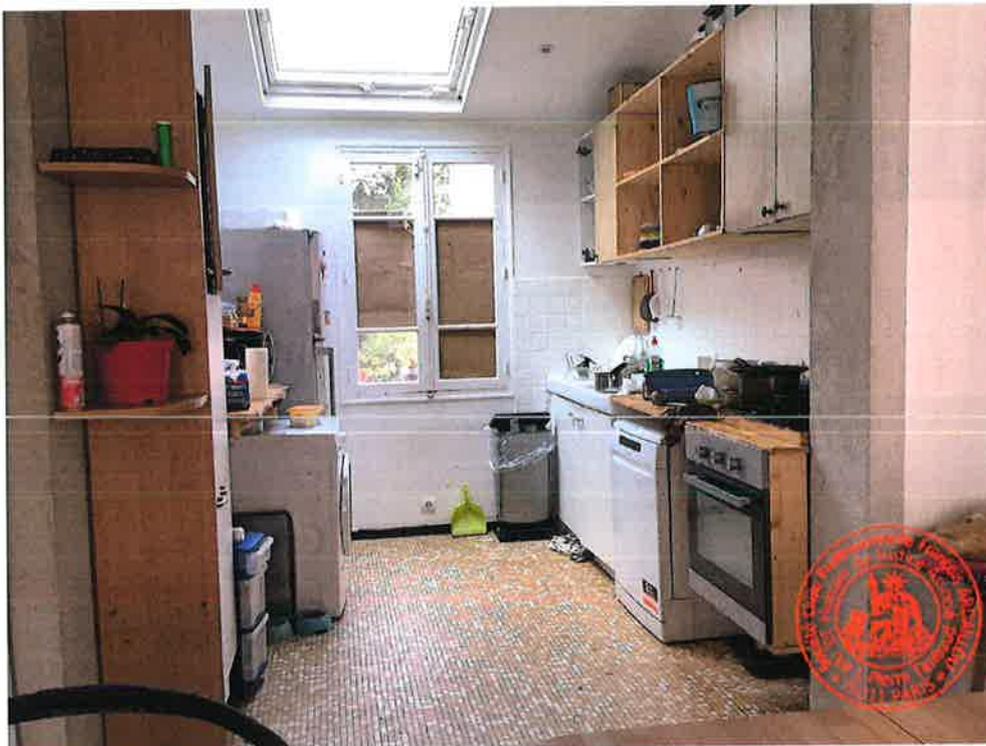
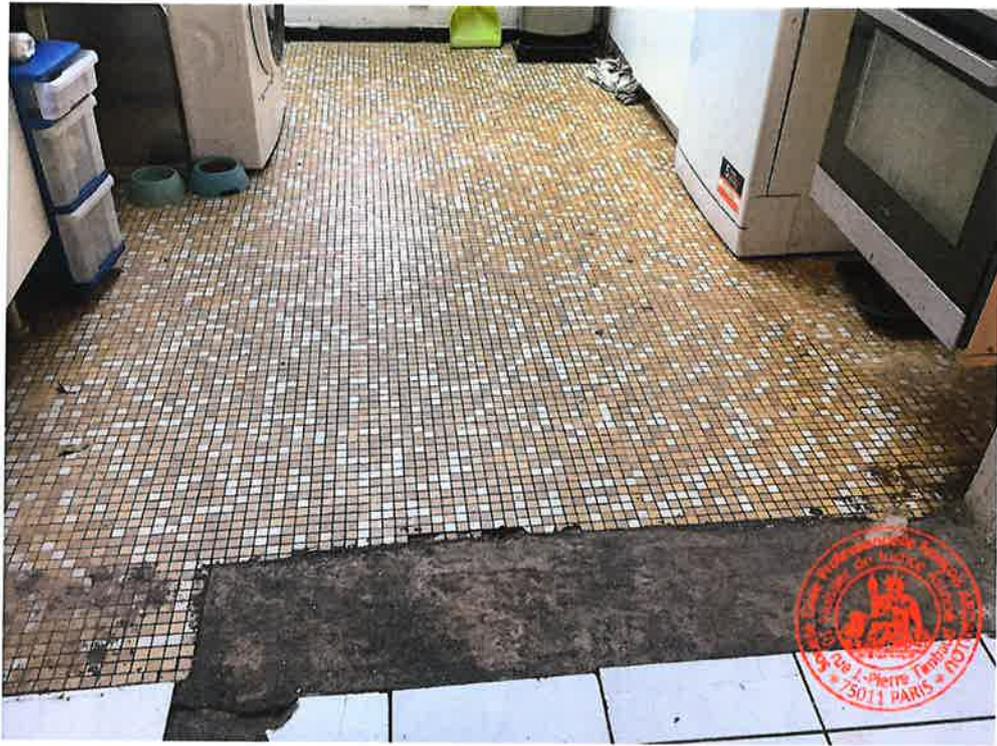
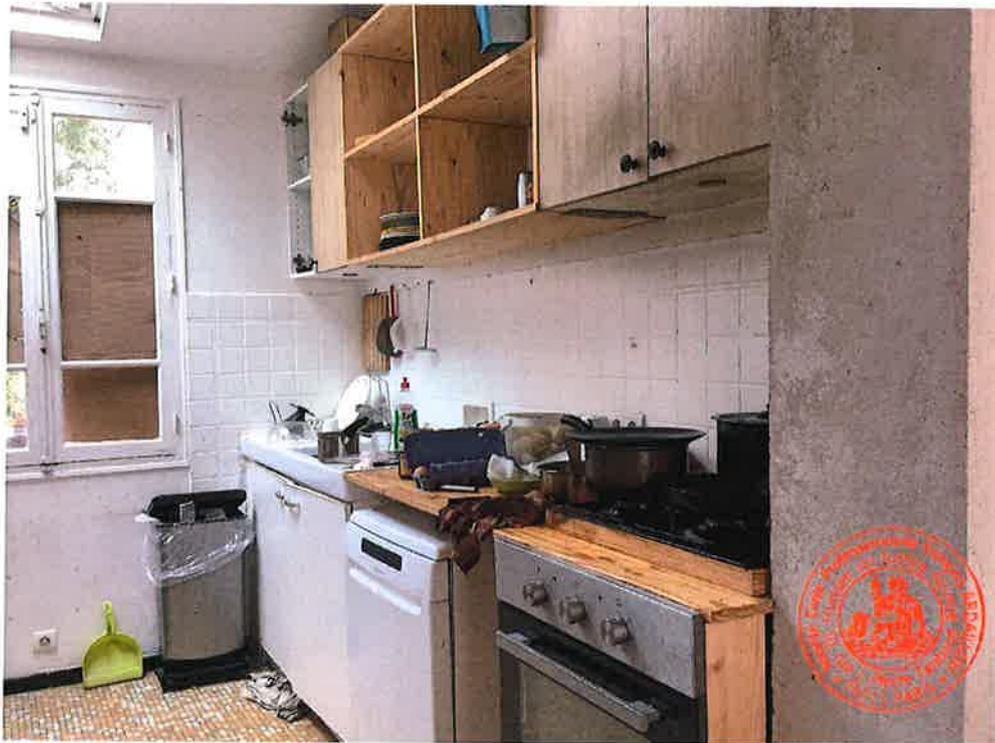
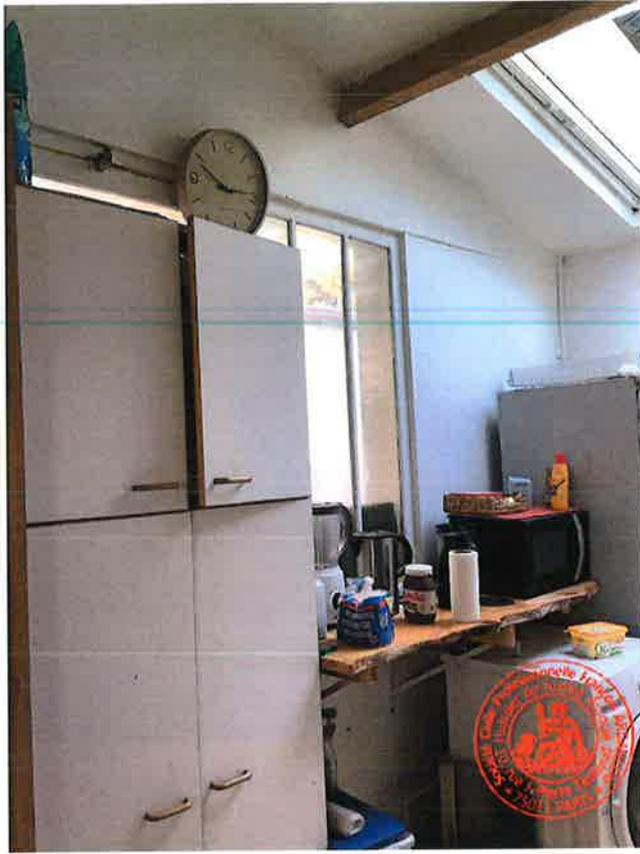
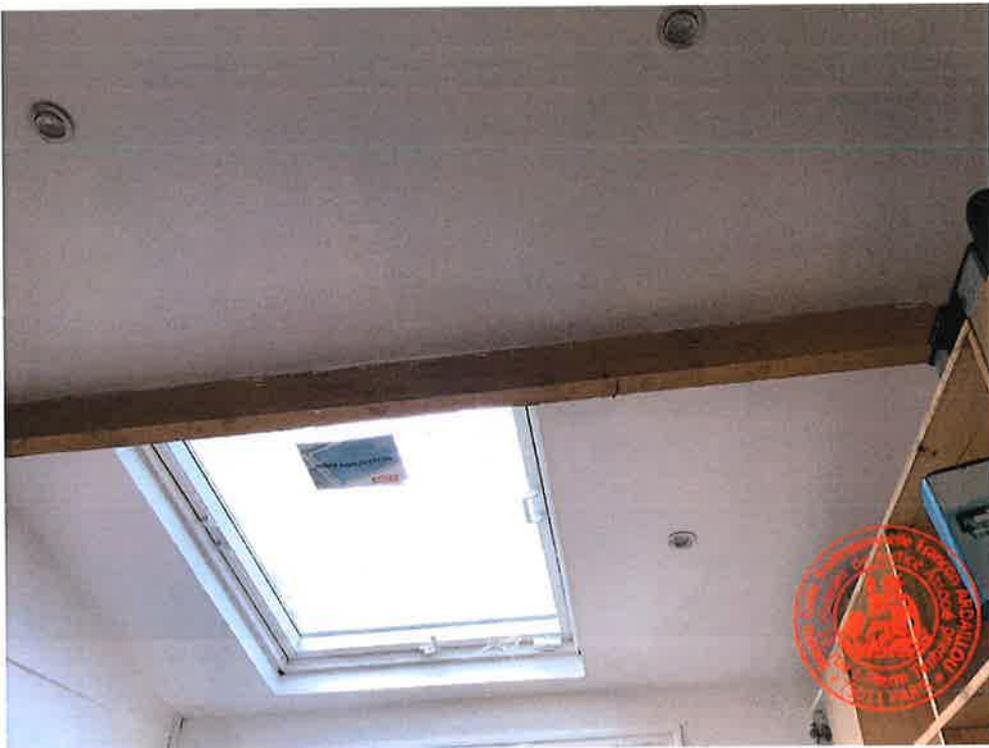
Le **sol** est recouvert d'un carrelage en mauvais état.

Les **plinthes** carrelées sont en mauvais état.

Les murs sont recouverts d'une peinture blanche en mauvais état.

L'éclairage naturel de la pièce est assuré par une fenêtre en très mauvais état, ouverture battant double, châssis bois, simple vitrage, les vitrages sont cassés, remplacés par des cartons, par fenêtre de toit Velux en état d'usage, et par verrière donnant sur le jardin vétuste.

La porte donnant sur le jardin et son imposte sont vétustes, la porte est condamnée.

La cuisine est équipée d'un évier et égouttoir en grès blanc vétuste et en mauvais état général, avec une crédence carrelée en mauvais état.

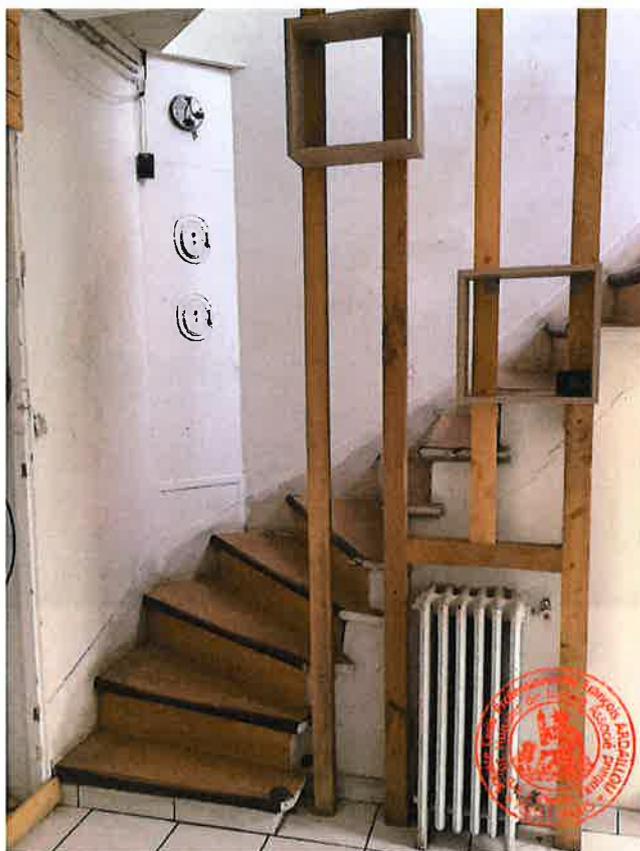
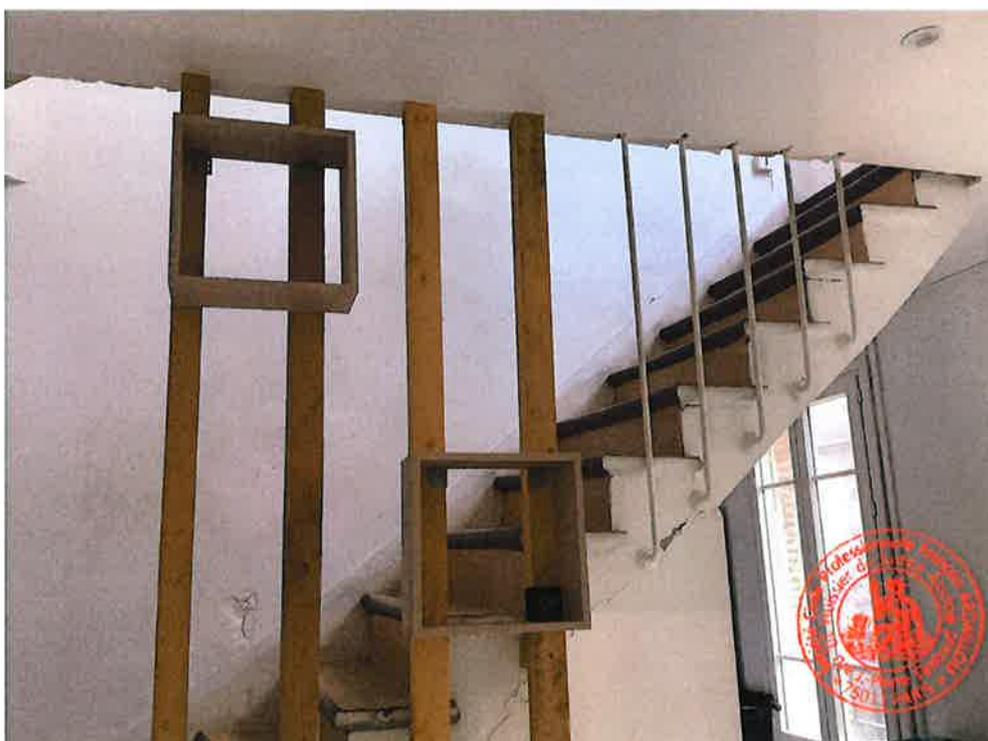
Les murs sont recouverts d'une peinture blanche en mauvais état.

Les marches de l'escalier sont recouvertes d'un linoléum en mauvais état.

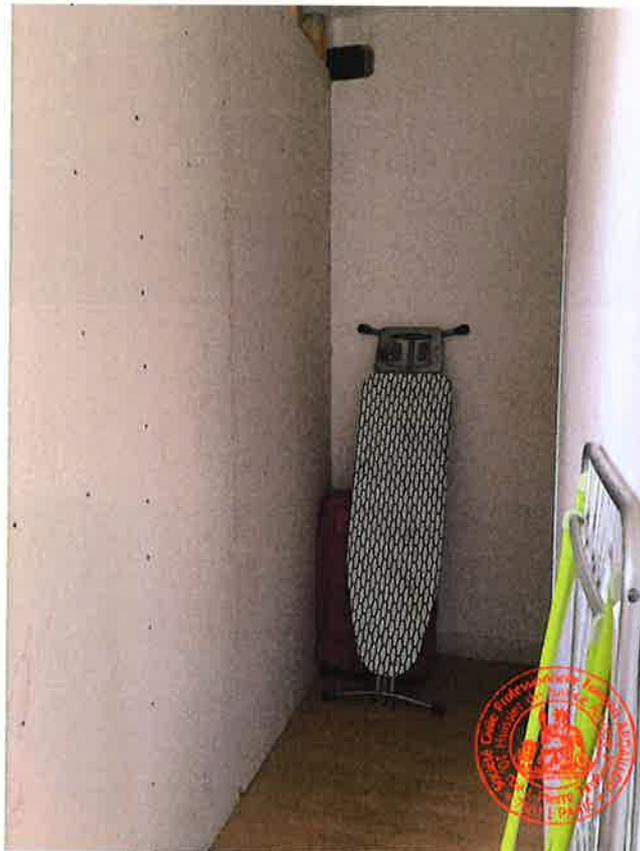
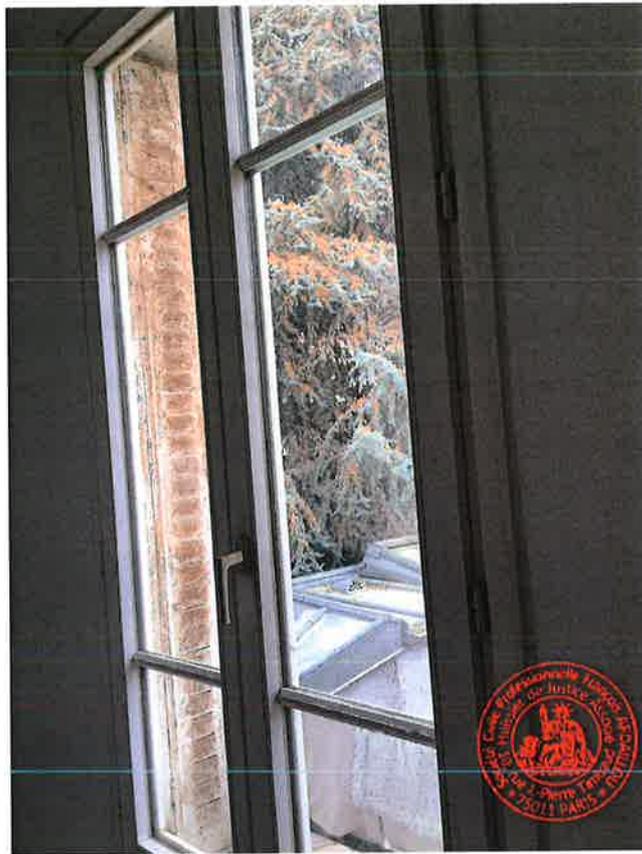
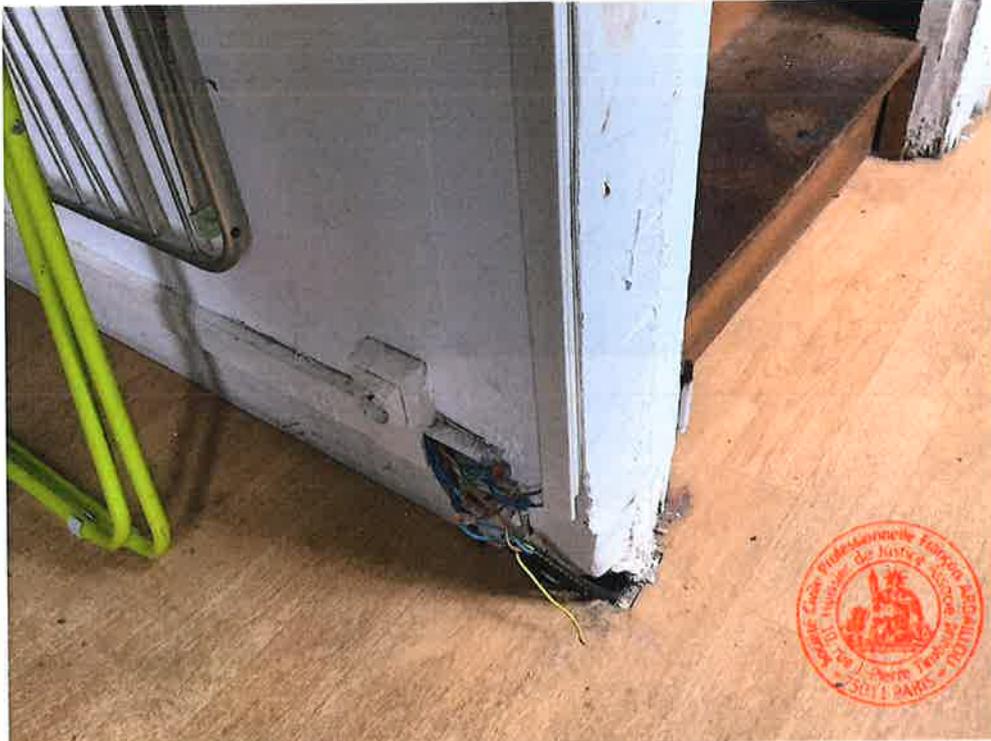
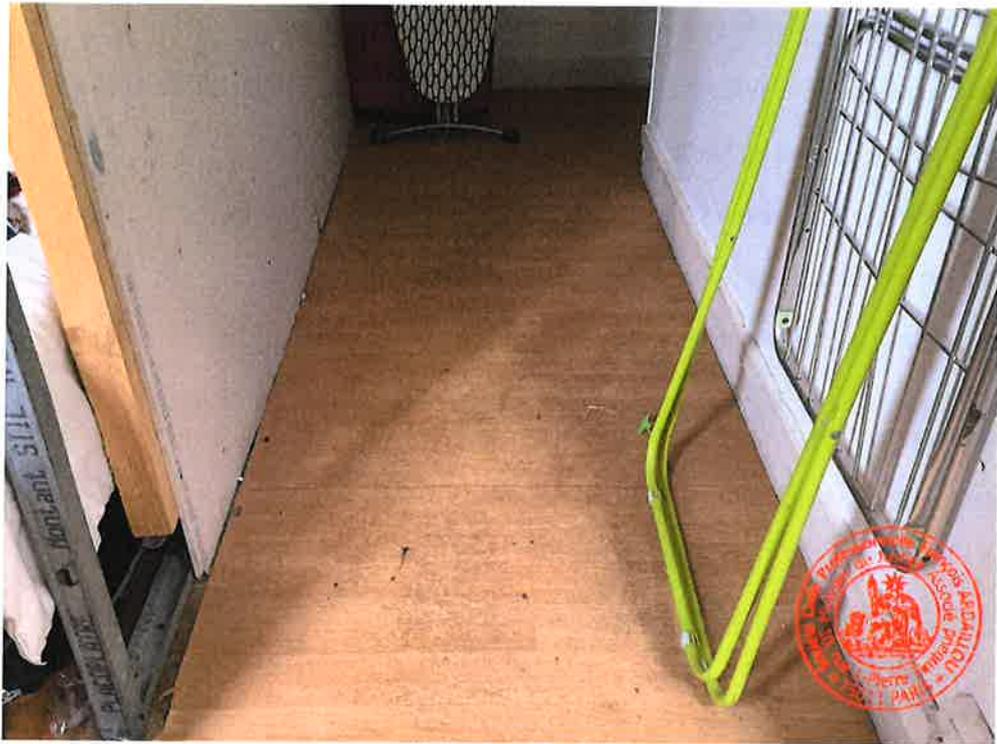
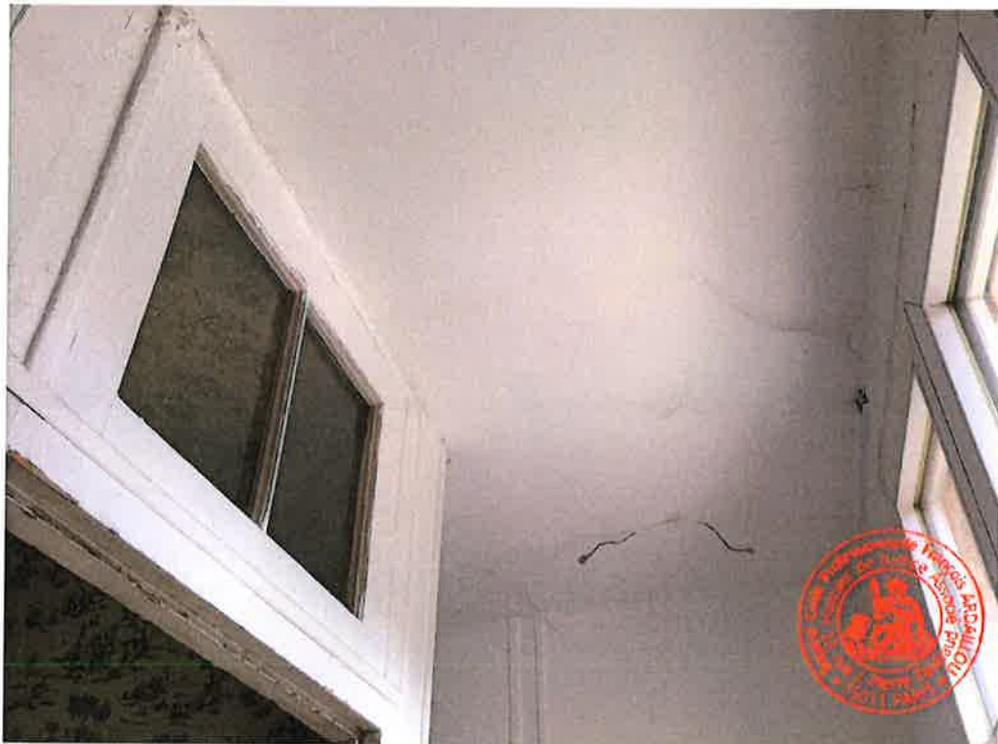
Le **sol** est recouvert d'un parquet est en mauvais état, lui-même recouvert d'un linoléum défraîchi.

Les **murs** sont recouverts d'une peinture blanche en mauvais état.

Le **plafond** est recouvert d'une peinture blanche en mauvais état.

Le palier est éclairé naturellement par une fenêtre en PVC double vitrage à deux battants en état d'usage, elle est équipée de persiennes métalliques oxydées dont la peinture est en mauvais état, vétuste.

Une prise électrique est ouverte, ses câbles circulent sans aucune protection.

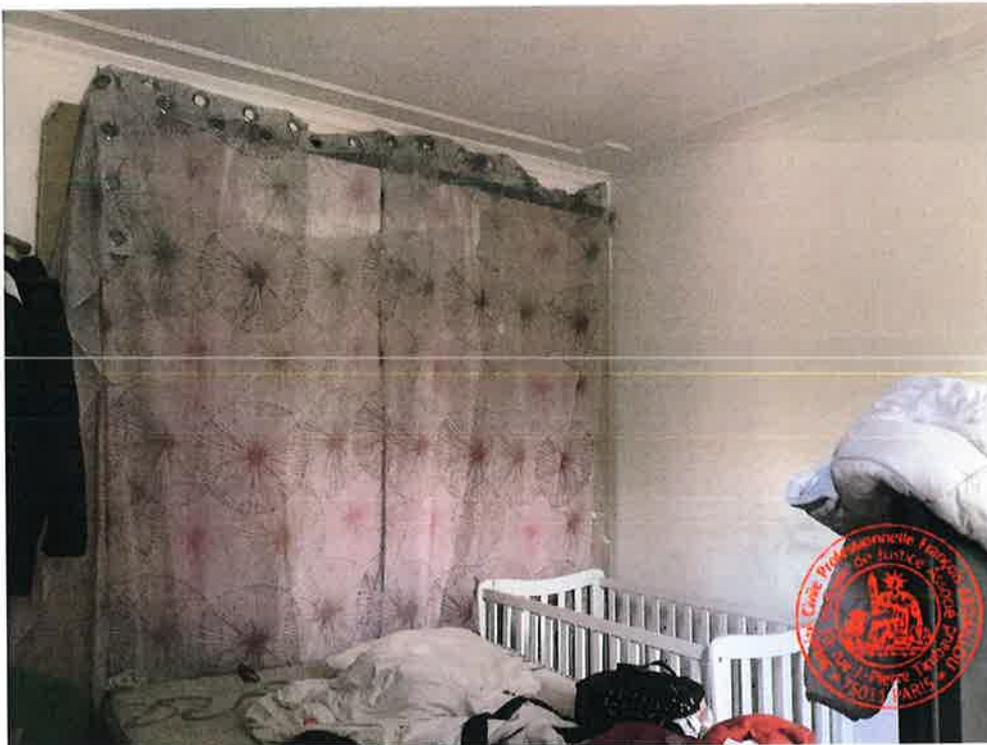
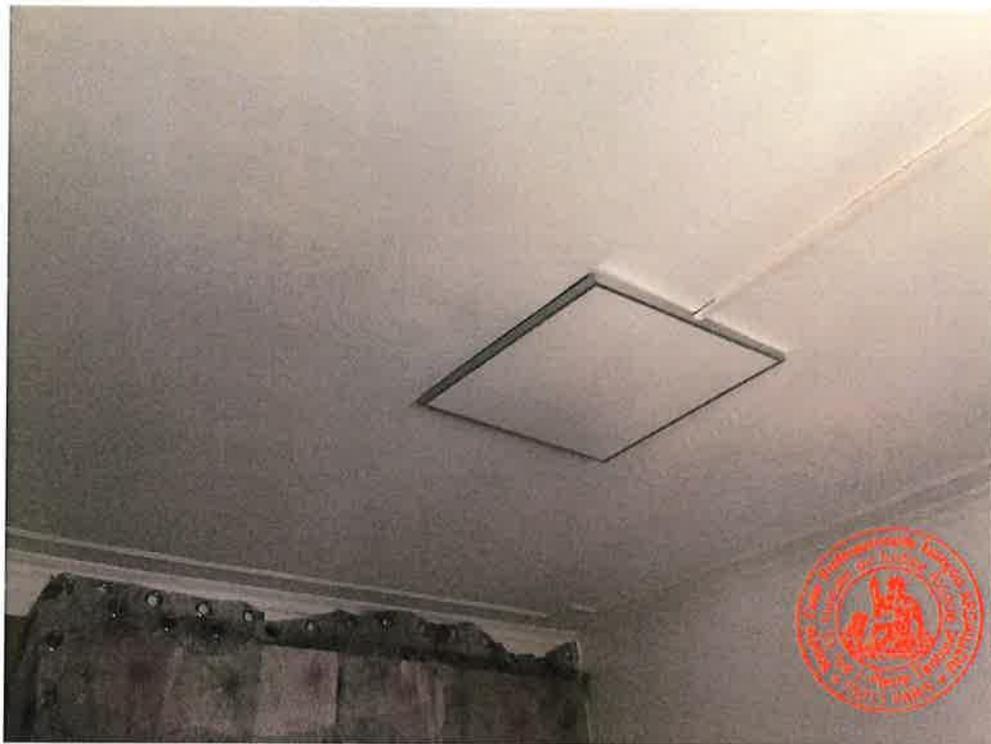
Le mur de séparation avec la chambre sur rue a été ouvert, un IPN a été posé en renforcement de la structure. Des panneaux de contreplaqué sont posés pour séparer dorénavant les 2 pièces.

L'accès s'effectue par une porte en bois en mauvais état, elle ne ferme plus.

Le sol est recouvert d'un parquet est en mauvais état, lui-même recouvert d'un linoléum défraîchi.

Les plinthes en bois peintes en blanc sont en mauvais état.

Les murs sont recouverts d'une fibre de verre peinte en blanche en mauvais état.

Le plafond est recouvert d'une peinture blanche en mauvais état

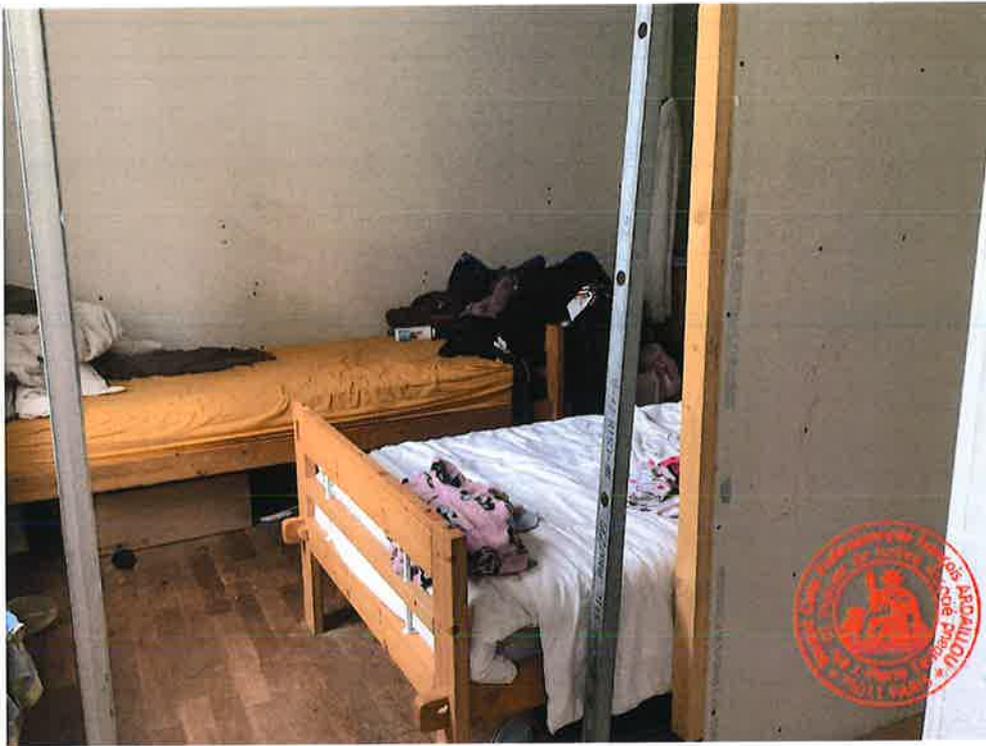
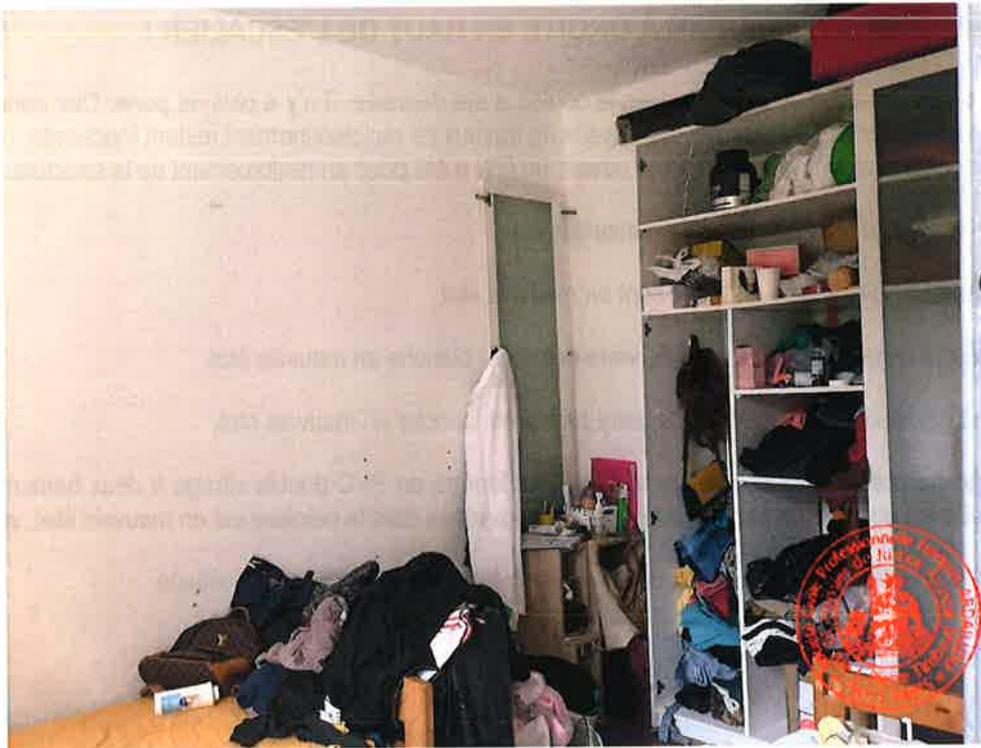
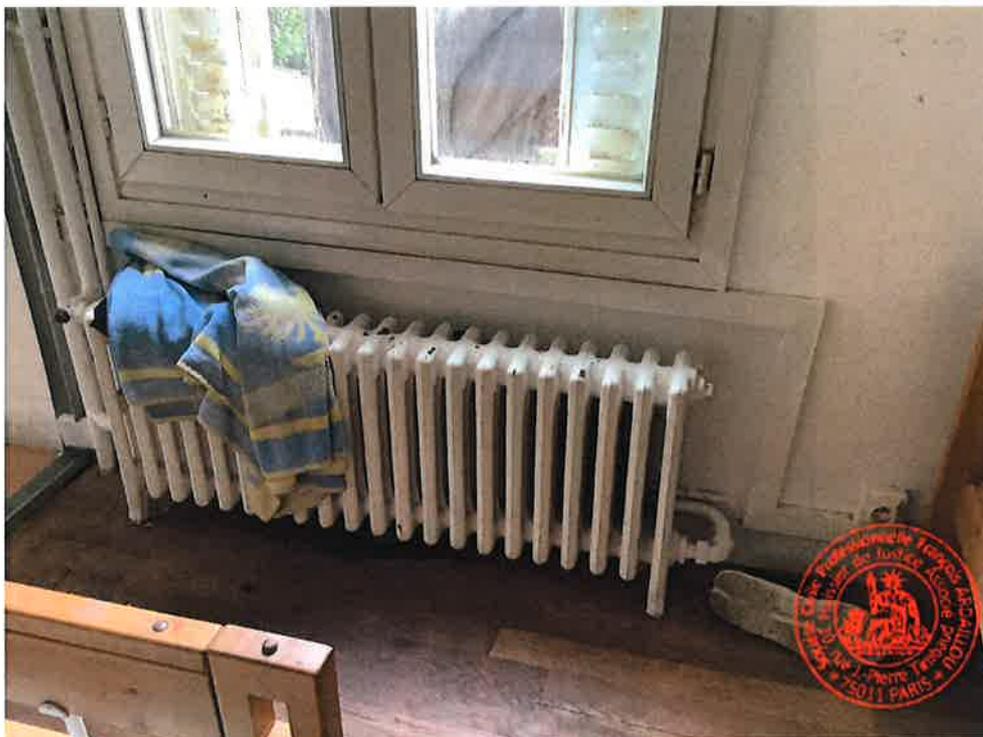
La cloison de séparation de la pièce avec le couloir a été déposée. Il n'y a plus de porte. Des panneaux de B13 sont sommairement posés mais les travaux de travaux de re cloisonnement restent inachevés. Le mur de séparation avec la chambre sur rue a été ouvert, un IPN a été posé en renforcement de la structure.

Le **sol** est recouvert d'un parquet est en mauvais état.

Les **plinthes** en bois peintes en blanc sont en mauvais état.

Les **murs** sont recouverts d'une fibre de verre peinte en blanche en mauvais état.

Le **plafond** est recouvert d'une fibre de verre peinte en blanche en mauvais état.

La pièce est chauffée par un radiateur de chauffage central (pompe à chaleur) vétuste.

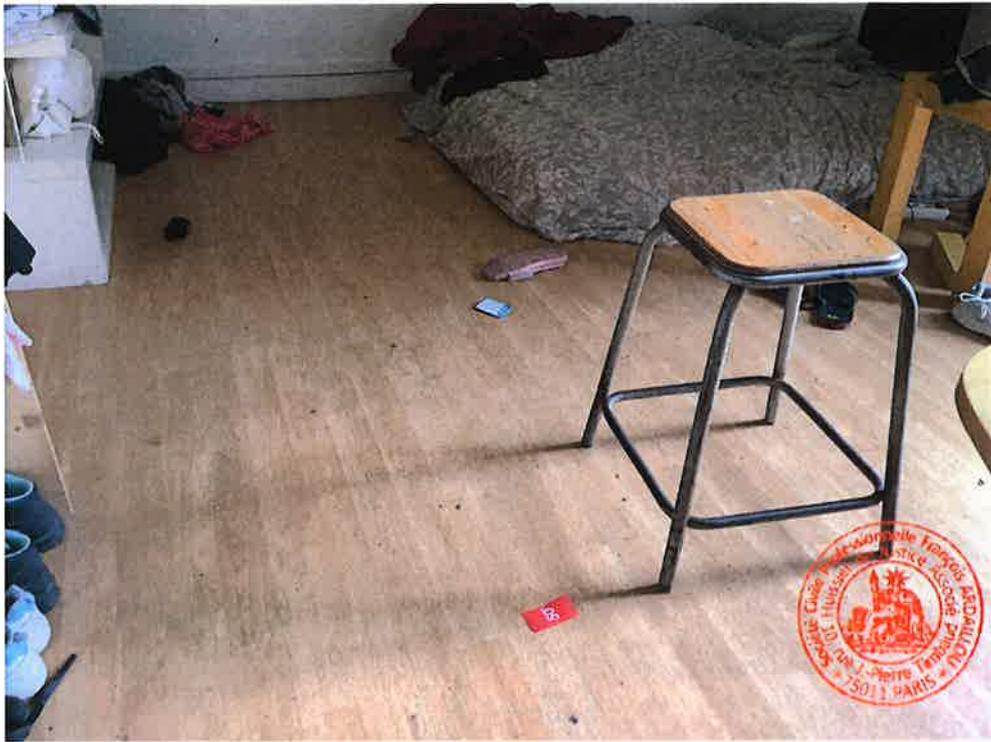
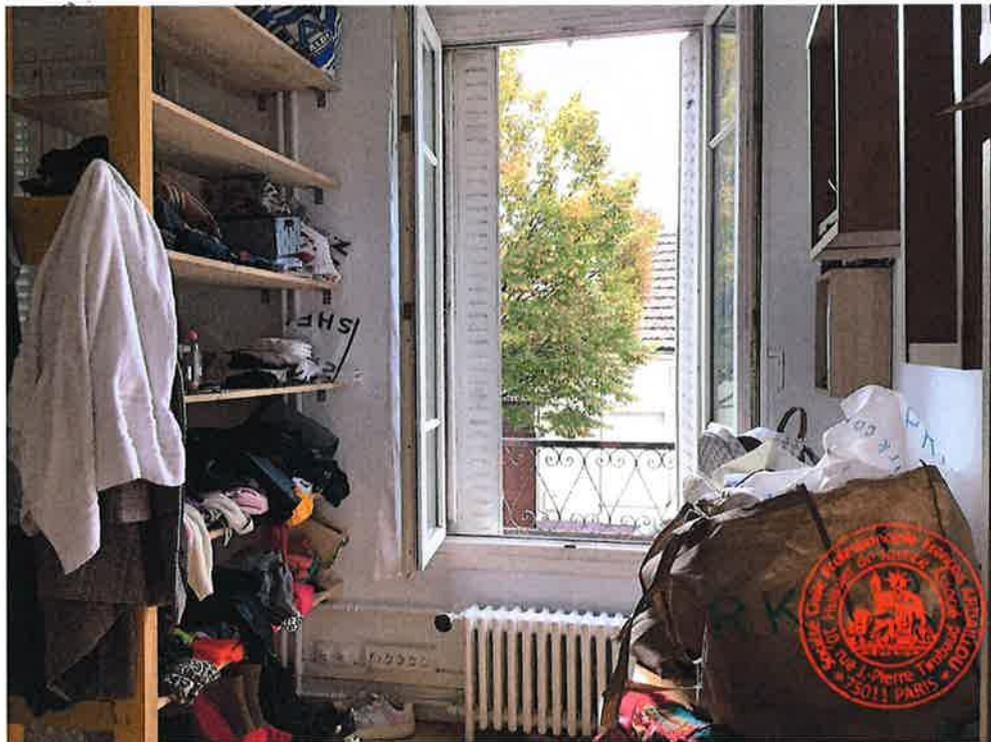
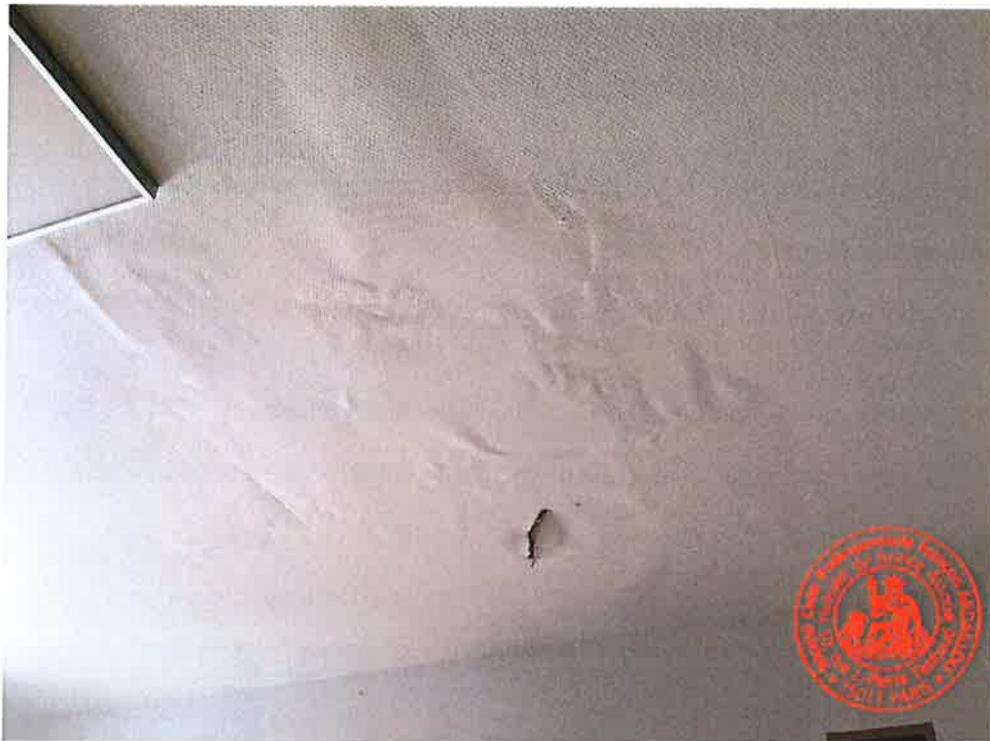
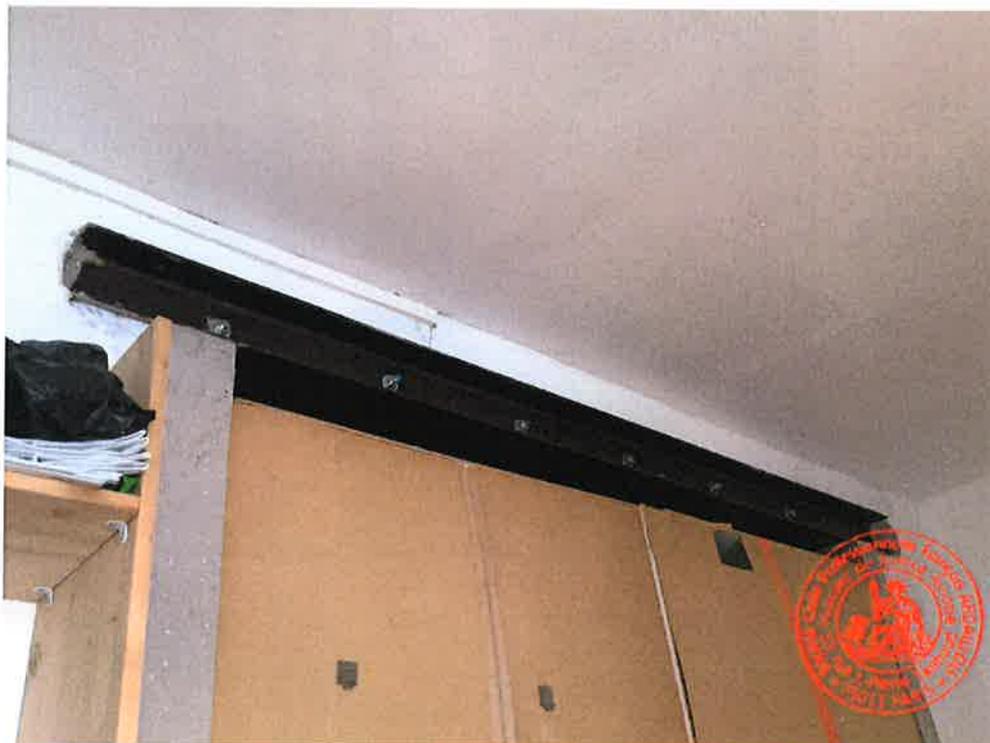
Comme indiqué ci-dessus, le mur de séparation avec la chambre sur jardin a été ouvert, un IPN a été posé en renforcement de la structure.

L'**accès** s'effectue par une porte en bois en mauvais état, elle ne ferme plus, il n'y a plus de poignée.

Le **sol** est recouvert d'un parquet est en mauvais état, lui-même recouvert d'un linoléum défraîchi.

Les **plinthes** en bois peintes en blanc sont en mauvais état.

Les **murs** sont recouverts d'une fibre de verre peinte en blanche en mauvais état, qui se cloque.

Le **plafond** est recouvert d'une fibre de verre peinte en blanche en mauvais état.

La pièce est chauffée par un radiateur de chauffage central (pompe à chaleur) vétuste.

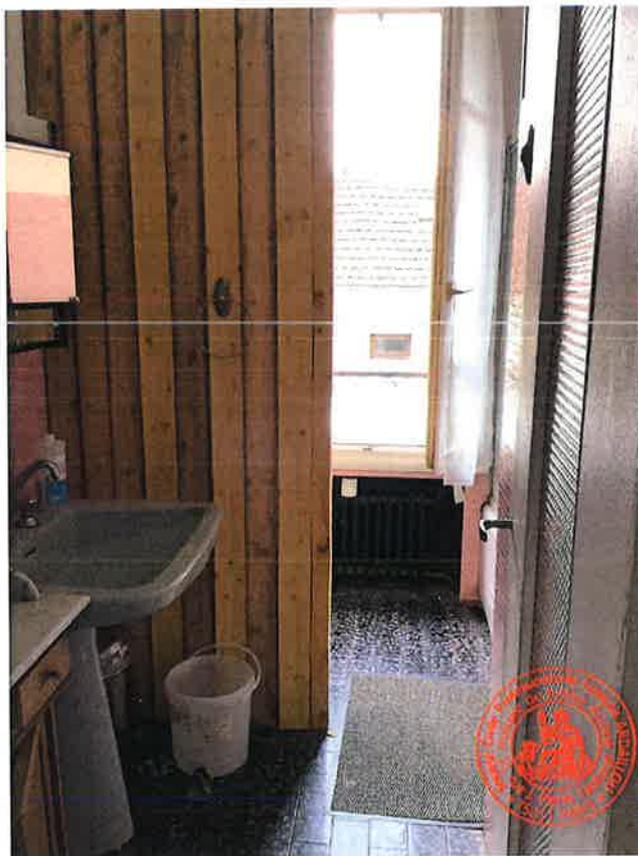
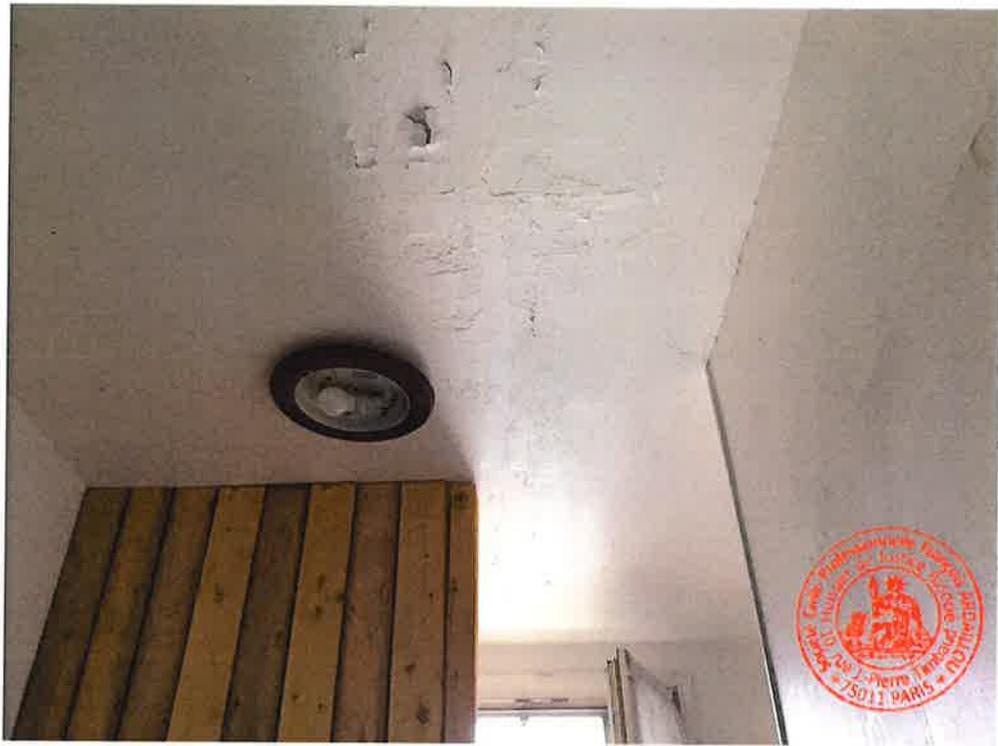
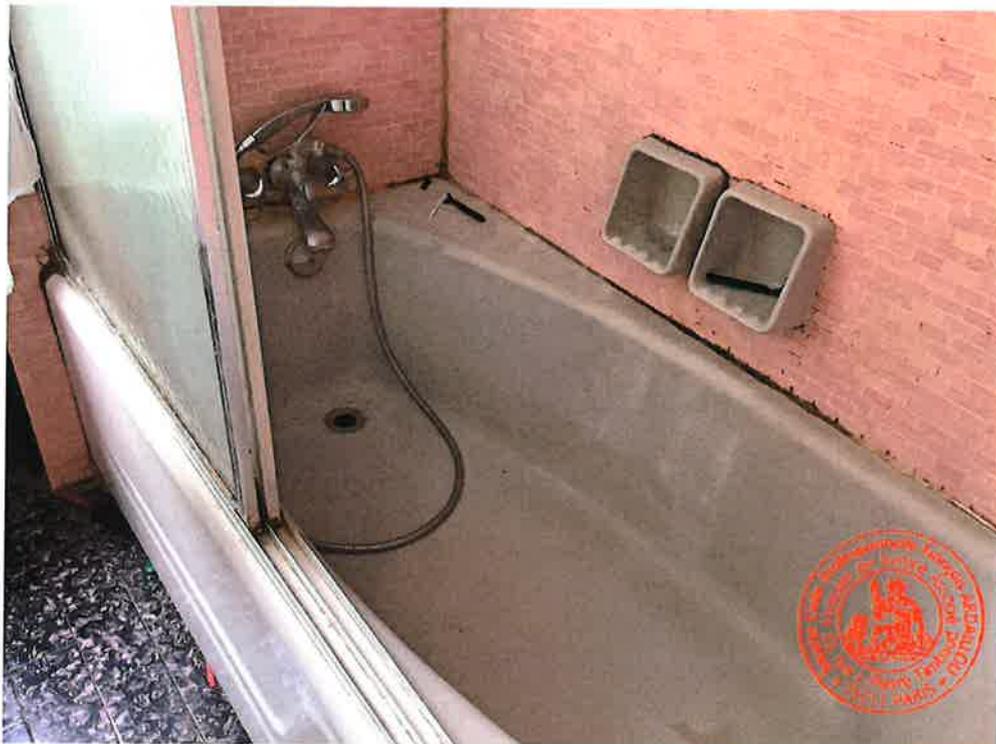
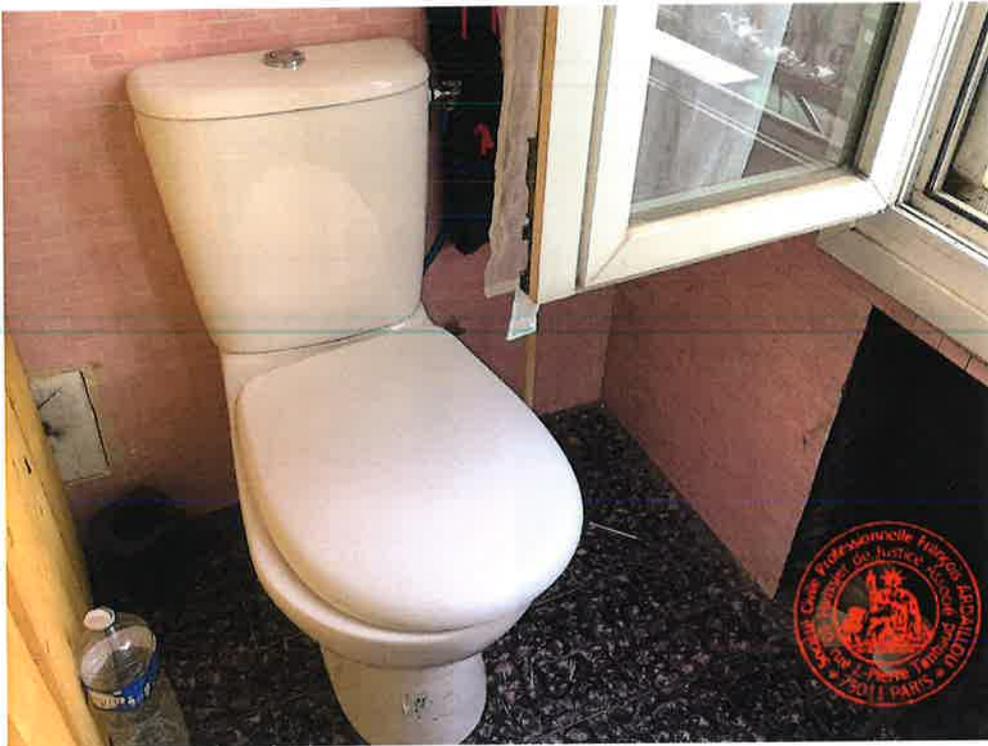
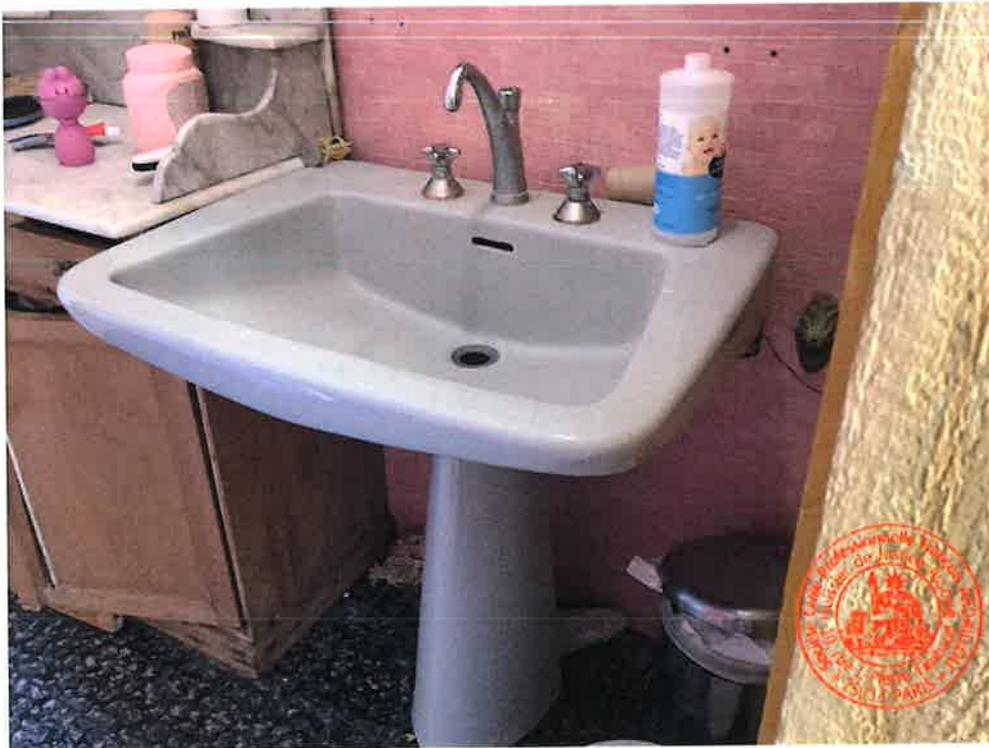
L'accès s'effectue par une porte avec oculus vitré en mauvais état.

Les murs sont recouverts de carreaux de faïence et d'une peinture en mauvais état.

Le plafond est recouvert d'une peinture blanche en mauvais état, qui se craquelle.

- Une baignoire avec sa robinetterie en mauvais état d'entretien,
- Un Lavabo avec sa robinetterie en mauvais état d'entretien,
- une cuvette de WC sur pied en état d'usage.
- La pièce est chauffée par un radiateur de chauffage central vétuste.

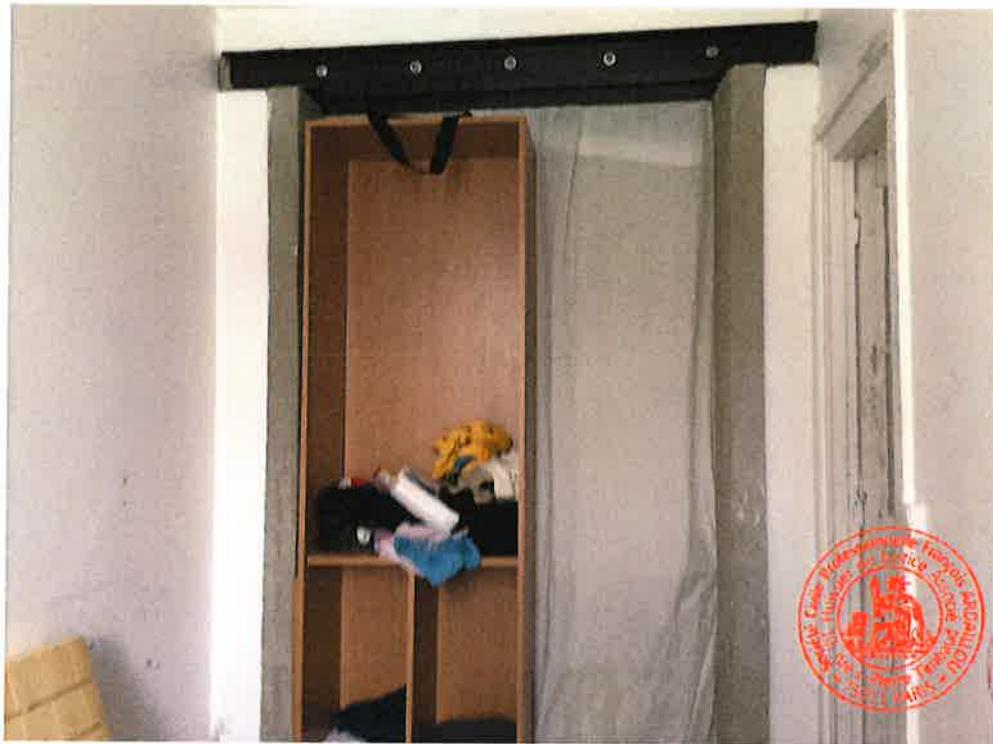
Comme indiqué ci-dessus, le mur de séparation avec la chambre sur jardin a été ouvert, un IPN a été posé en renforcement de la structure.

L'**accès** s'effectue par une porte en bois à oculus en mauvais état.

Le **sol** est recouvert d'un parquet est en mauvais état.

Les **plinthes** en bois peintes en blanc sont en mauvais état.

Les **murs** sont recouverts d'une fibre de verre peinte en blanche en mauvais état.

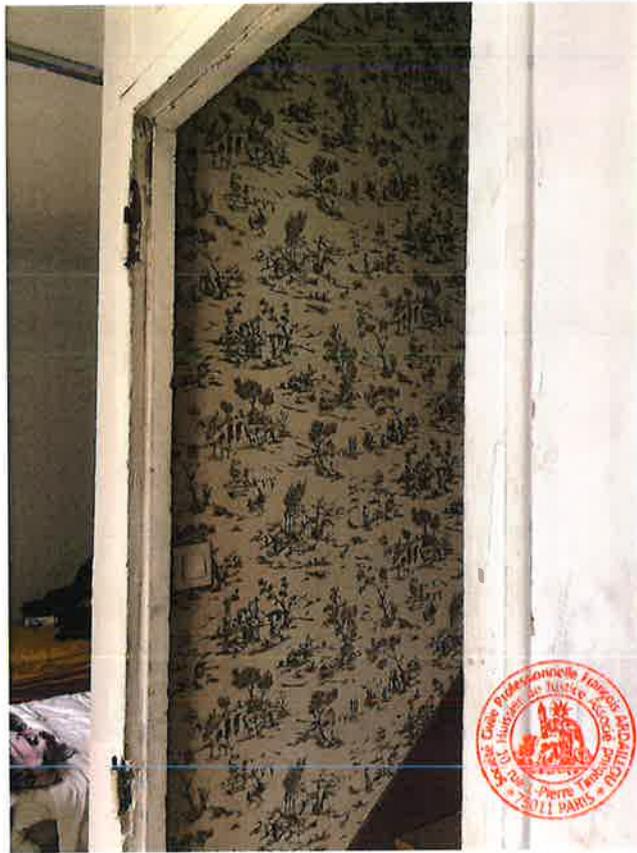
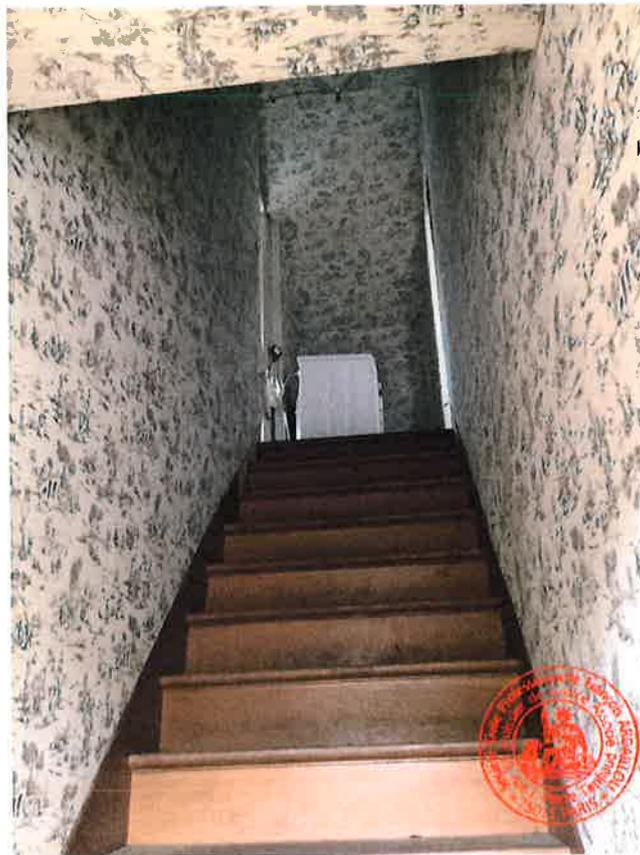
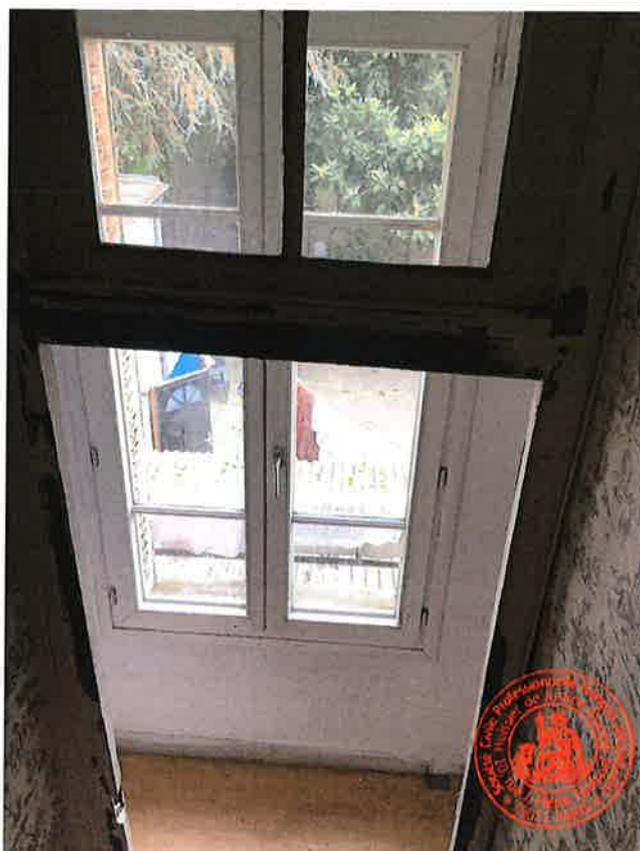
La porte en bas de l'escalier est absente.

Le papier peint aux murs et en sous face de toiture est défraîchi.
