PROCÈS-VERBAL DE DESCRIPTION

A ALFORTVILLE (94140), 31 rue Victor Hugo

Une propriété composée de 3 pièces, cuisine au rez-de-chaussée, quatre chambres au 1^{er} étage, salle de bains et WC. Grenier au-dessus avec 2 pièces mansardées. Garage.

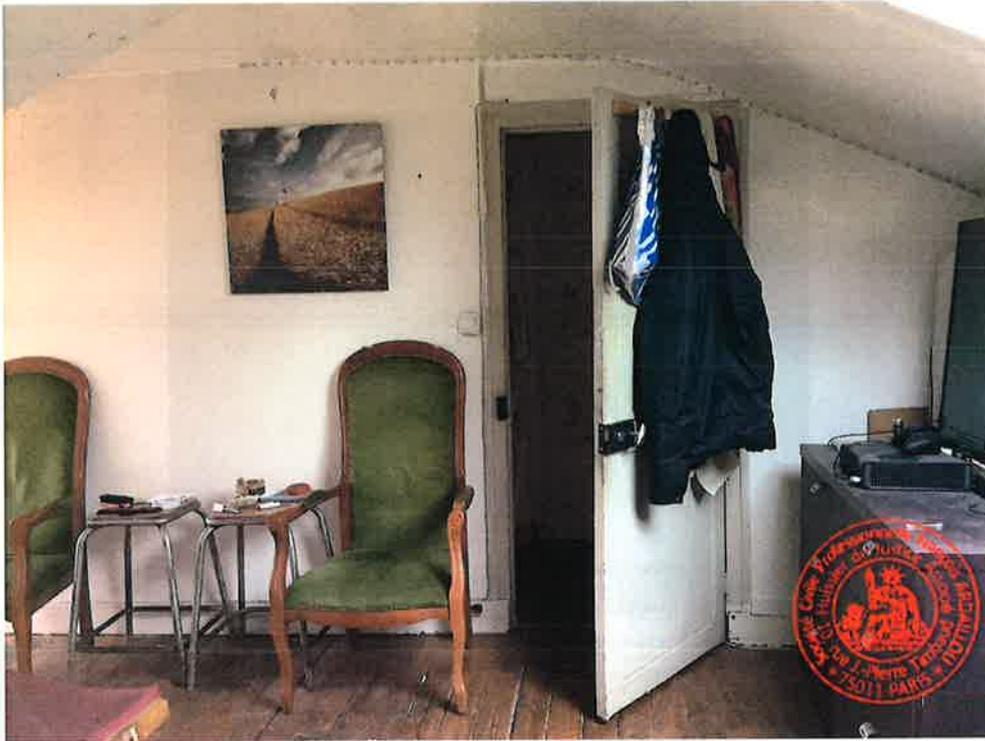
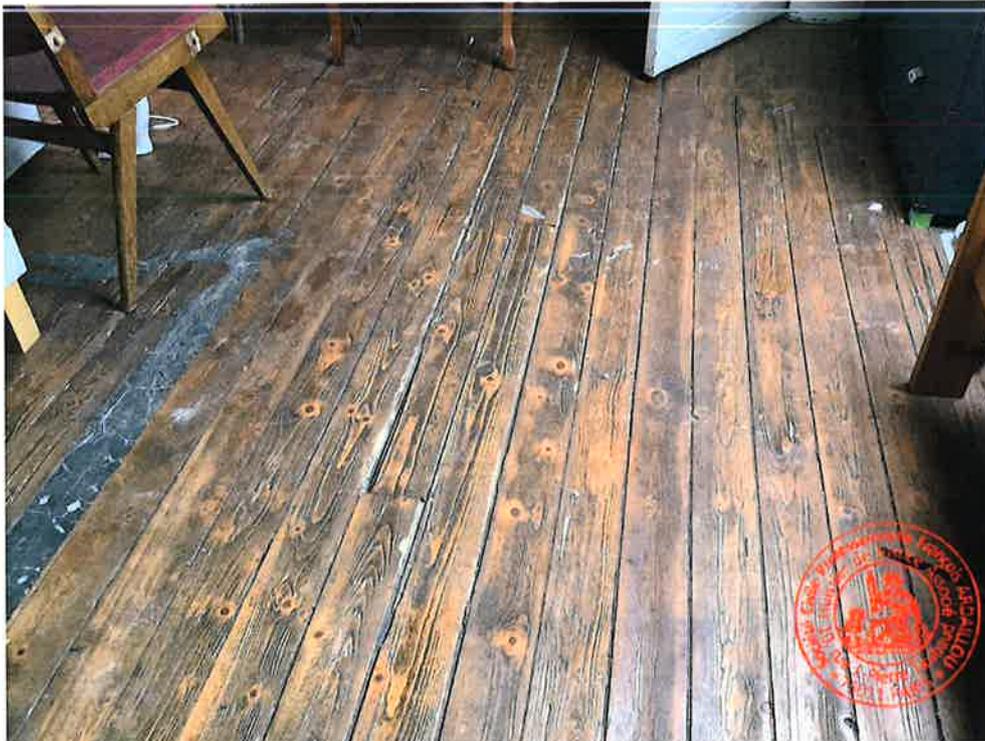
L'accès s'effectue par une porte en bois en mauvais état.

Le sol est recouvert d'un parquet en mauvais état, il se soulève.

Les murs sont recouverts d'une peinture en mauvais état.

Le plafond est recouvert d'une peinture en mauvais état.

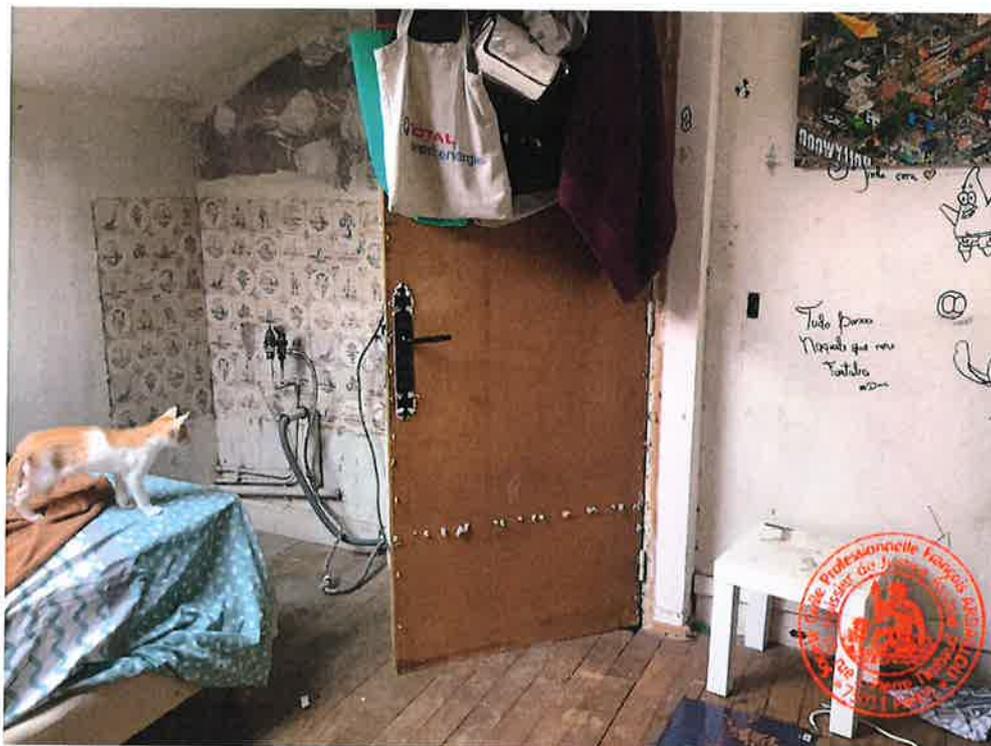
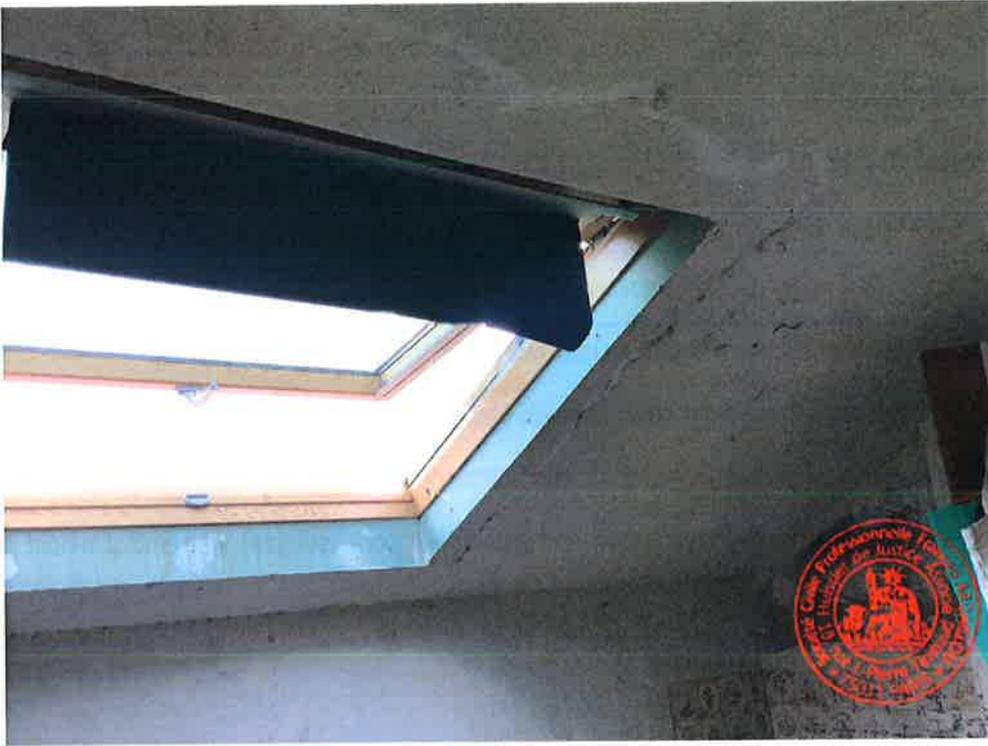
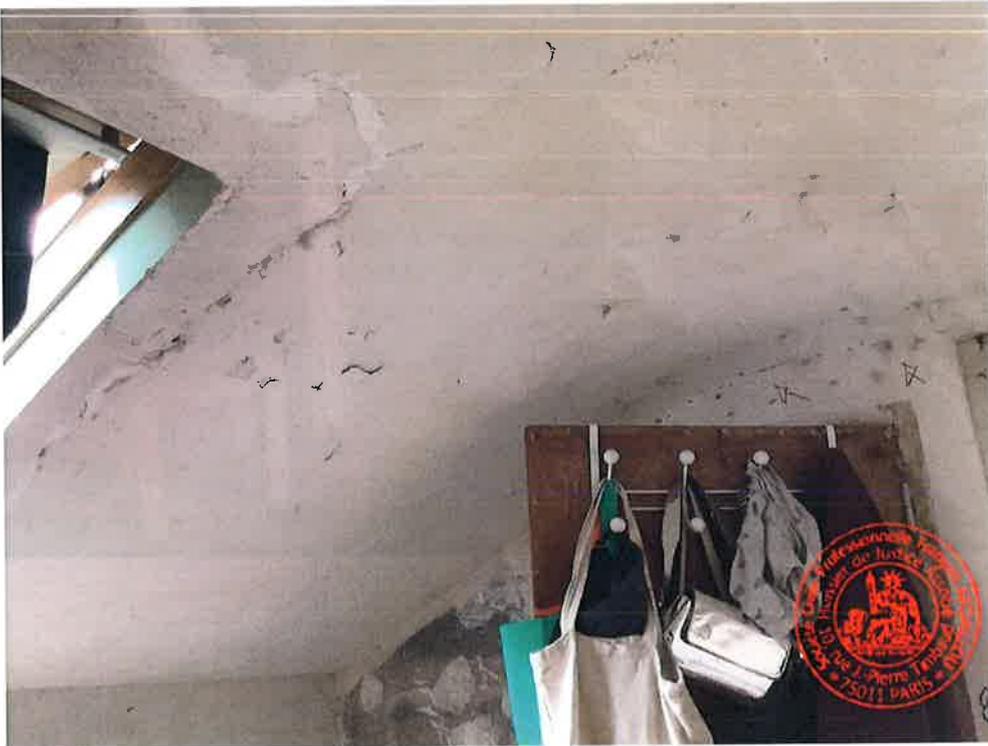
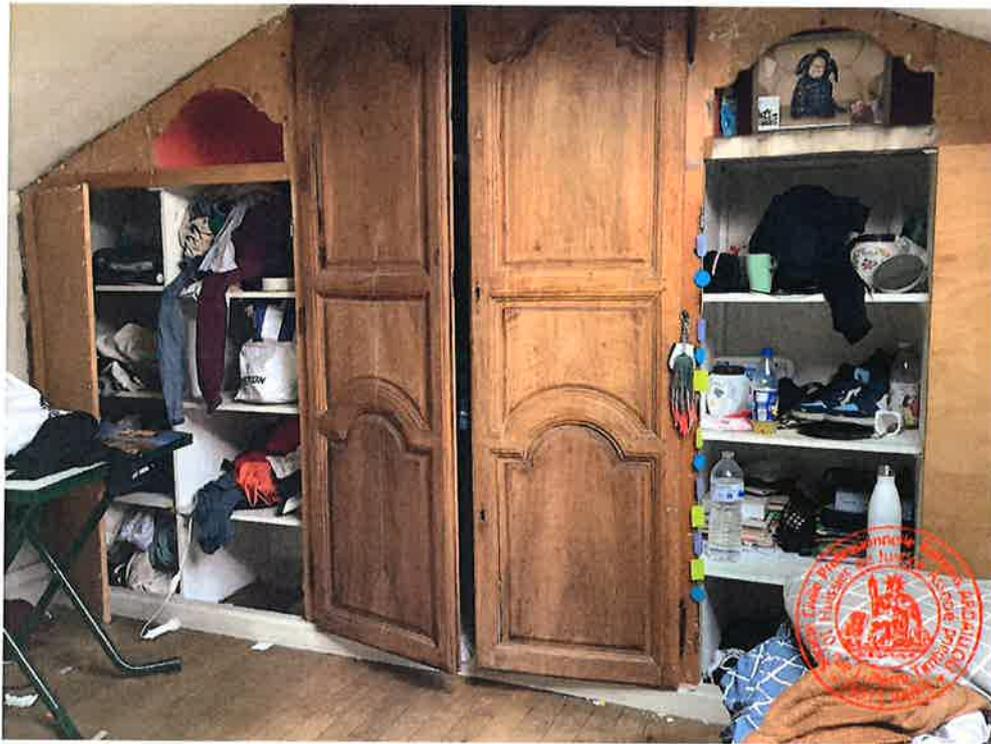
L'accès s'effectue par une porte en bois en mauvais état.

Le sol est recouvert d'un parquet en mauvais état, il se soulève.

Les murs sont recouverts d'une peinture en mauvais état.

Le plafond est recouvert d'une peinture en mauvais état.

Il y a une arrivée d'eau et une évacuation non raccordées correspondant vraisemblablement à l'ancien emplacement d'un cabinet de toilette.

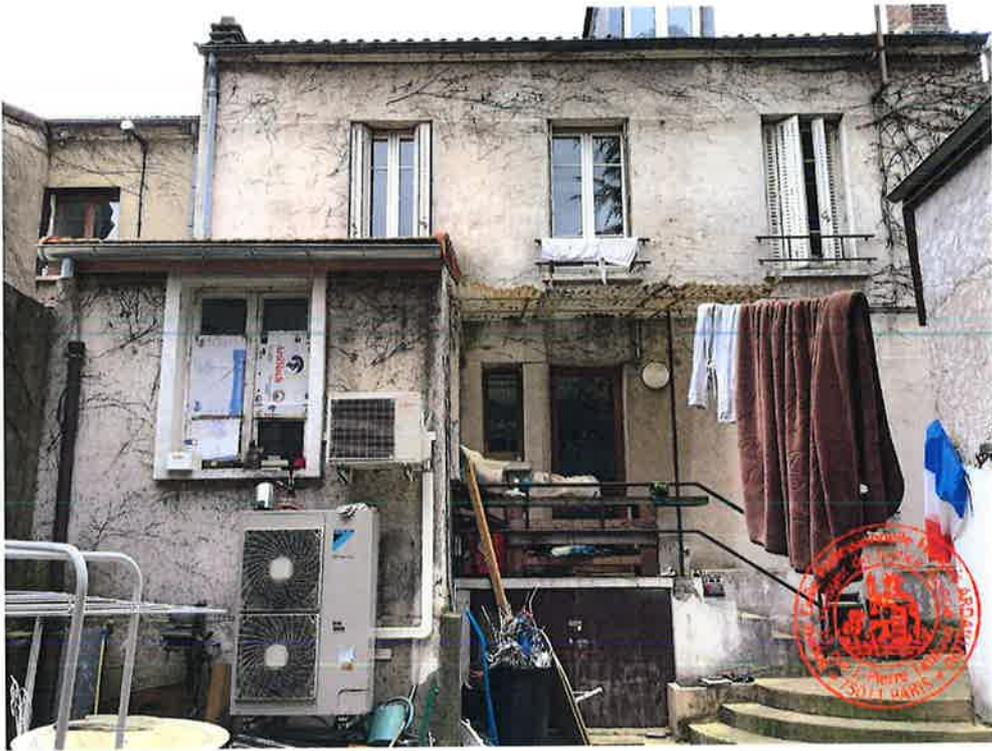
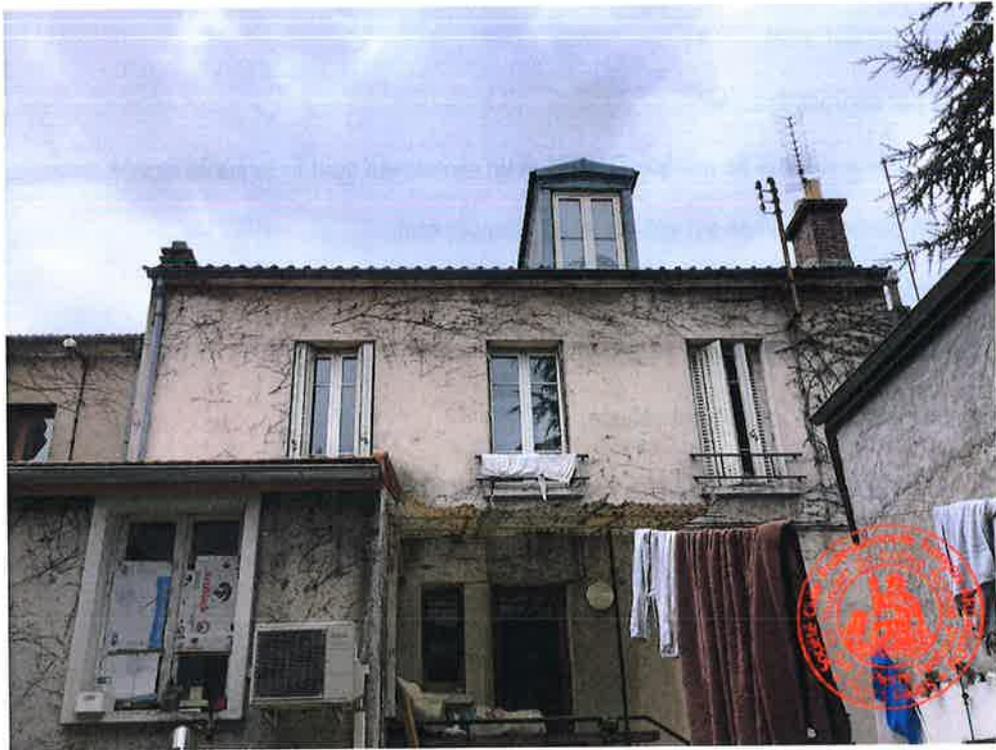
Son ravalement est défraîchi.

La façade est par endroits fissurée.

La marquise en plastique ondulé est vétuste et en mauvais état.

La crémaillère de l'escalier en béton est fissurée.

Le pignon donnant côté 29 rue Victor Hugo est tagué.

La porte en bois d'accès à la cave est vétuste.

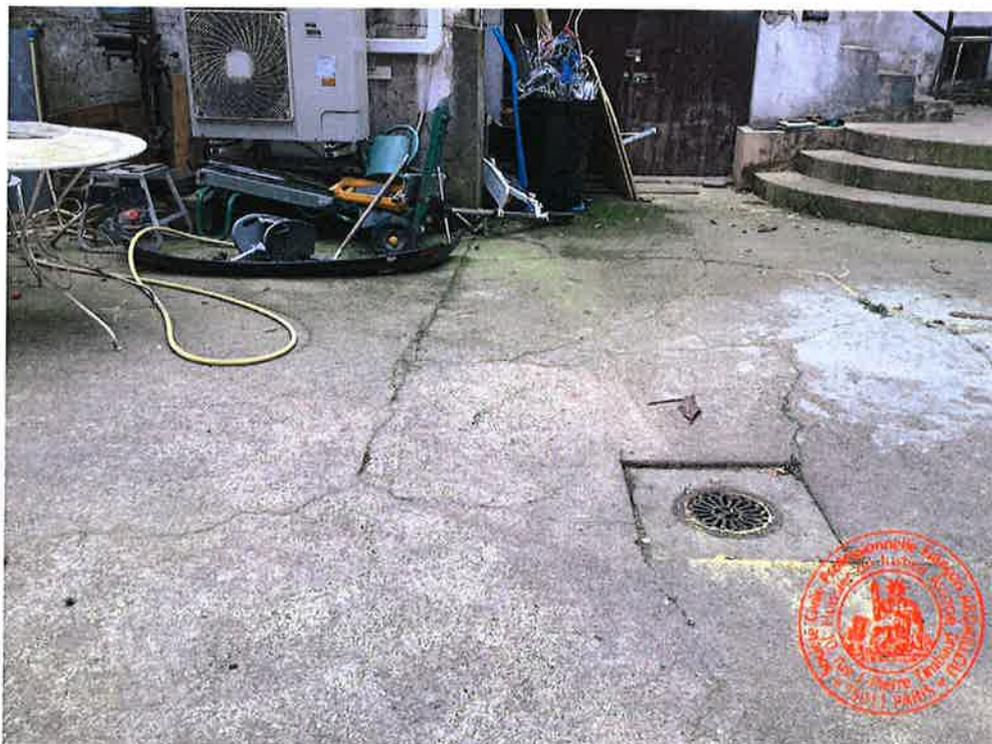
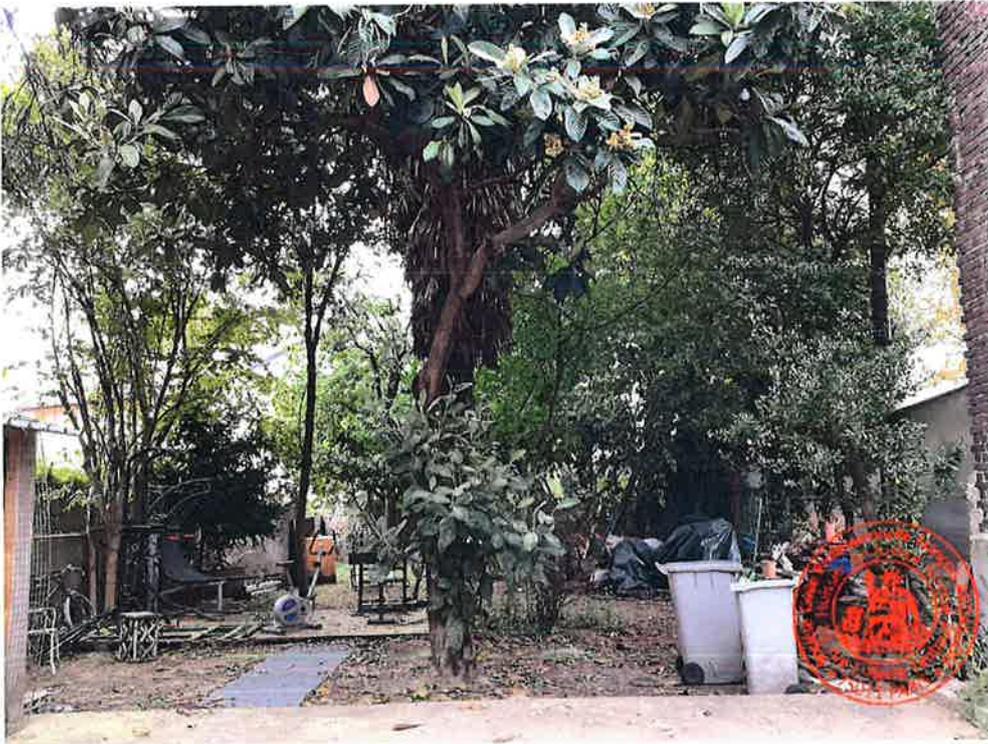
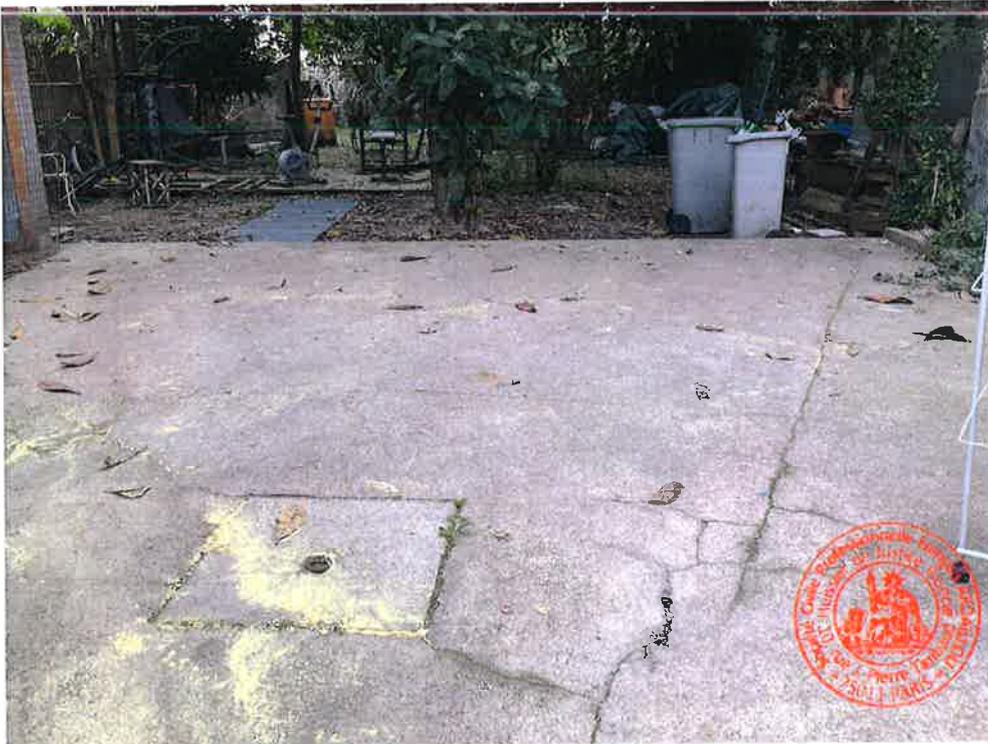
Il n'y a pas de clôture côté 33 rue Victor Hugo permettant de délimiter la parcelle.

Sa chape en béton dans la 1^{ère} partie du jardin est fissurée.

Une dépendance est construite dans le jardin.

Le bâtiment semble avoir été surélevé.
