## Dossier Technique Immobilier

Numéro de dossier : DNID-SALOU/NOISY-LE-  
Date du repérage : GRAND/2024/4758  
29/03/2024

Adresse : ..... **8, allée du Val Fleuri**

Commune : ..... **93160 NOISY-LE-GRAND**

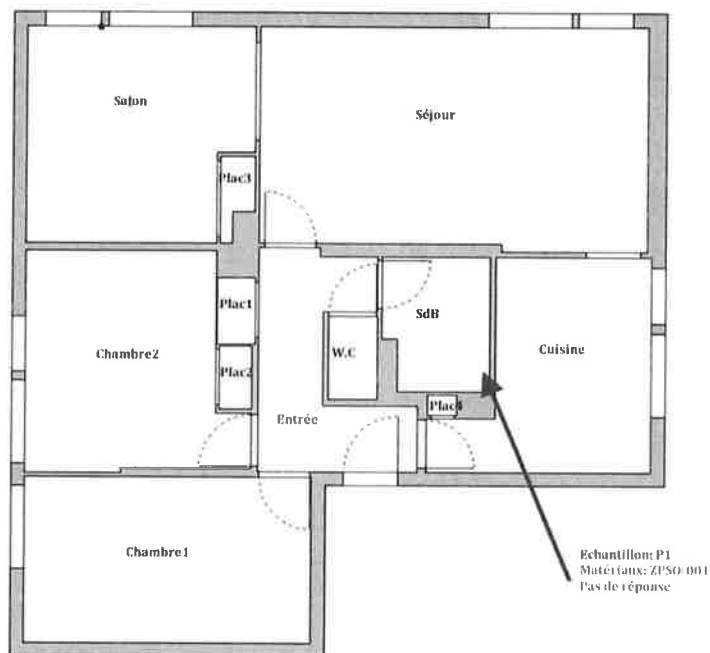
**7.1 - Annexe - Schéma de repérage**

**Planche (croquis) de repérage technique effectué par le cabinet : Ariane Environnement, auteur : RIBEIRO Rui  
Dossier n° DNID-SALOU/NOISY-LE-GRAND/2024/4758 du 29/03/2024  
Adresse du bien : 8, allée du Val Fleuri (71, Cave lot N° 281, Parking lot N° 496) 93160 NOISY-LE-GRAND**

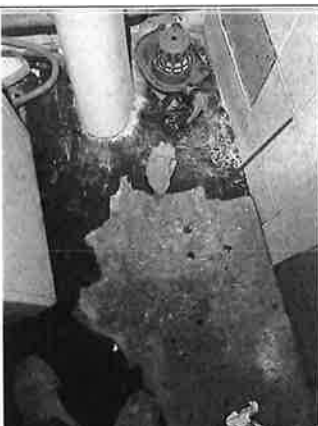
Localisation	Identifiant + Description	Justification	Etat de conservation et préconisations	Photo
SdB	Identifiant: ZPSO-001 Réf. échantillon: P1 Description: Linoleum noir cassant Partie à sonder: linoleum Localisation sur croquis: Non	En attente des résultats d'analyse	Matériau dégradé (étendue ponctuelle)  <b>Résultat AC2**</b>  <b>Préconisation :</b> Il est recommandé de réaliser une action corrective de second niveau.

<p>Photo n° PhA001                  Localisation : SdB                  Partie d'ouvrage : linoleum                  Description : Linoleum noir cassant</p>
---	--

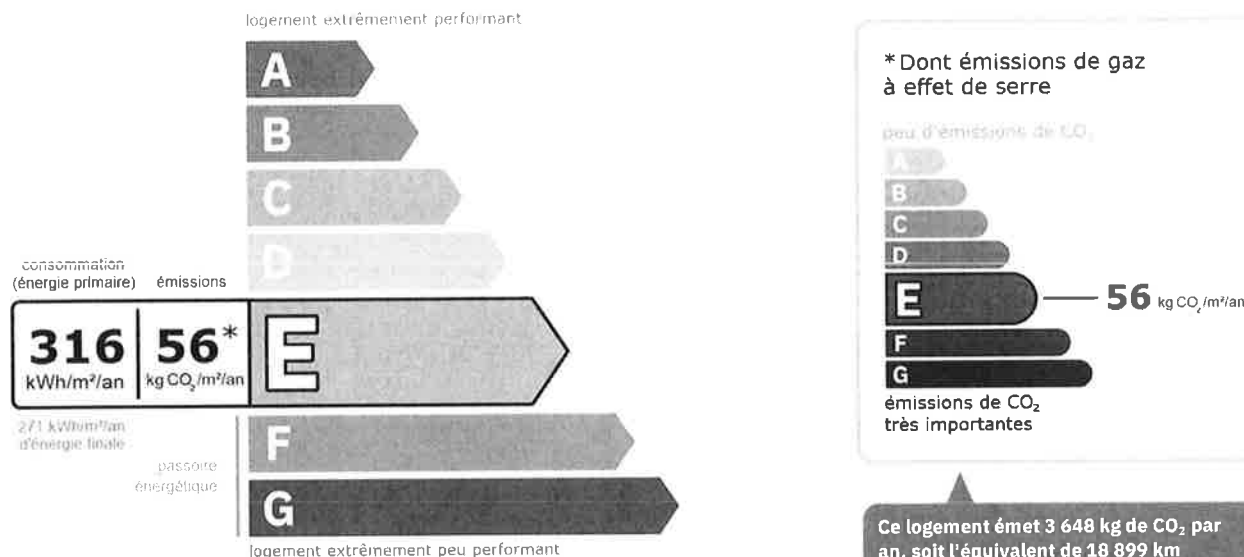
Le niveau de consommation énergétique dépend de l'isolation du logement et de la performance des équipements.  
Pour l'améliorer, voir pages 4 à 6

Ce logement émet 3 648 kg de CO<sub>2</sub> par an, soit l'équivalent de 18 899 km parcourus en voiture.  
Le niveau d'émissions dépend principalement des types d'énergies utilisées (bois, électricité, gaz, fioul, etc.)

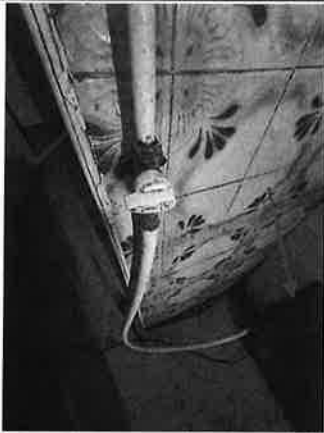
Photo n° PhGaz001  
Localisation : Cuisine  
Table de cuisson Inconnue (Type : Non raccordé)

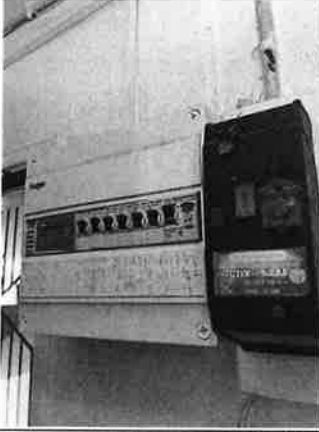
<p>Photo du Compteur électrique Localisation : Photo du tableau</p>

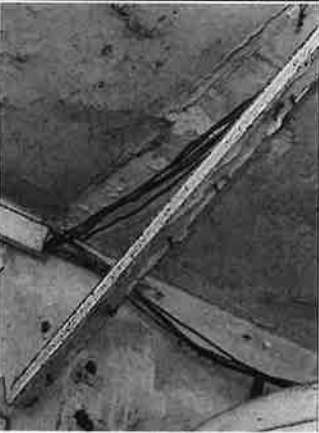
<p>Photo PhEle001 Libellé de l'anomalie : B8.3 e Au moins un conducteur isolé n'est pas placé sur toute sa longueur dans un conduit, une goulotte ou une plinthe ou une huisserie, en matière isolante ou métallique, jusqu'à sa pénétration dans le matériel électrique qu'il alimente. Remarques : Présence de conducteurs électriques non protégés mécaniquement ; Faire intervenir un électricien qualifié afin d'installer des protections mécanique sur les conducteurs non protégés Faire intervenir un électricien qualifié afin d'installer des protections mécanique sur les conducteurs non protégés (Cuisine)</p>

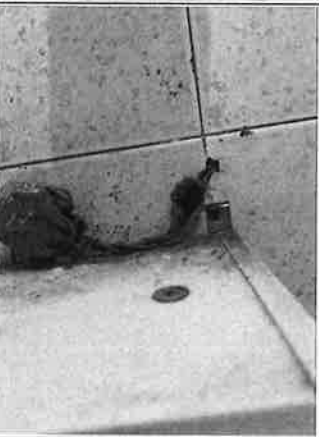
<p>Photo PhEle002 Libellé de l'anomalie : B7.3 d L'installation électrique comporte au moins une connexion avec une partie active nue sous tension accessible. Remarques : Présence de connexion de matériel électrique présentant des parties actives nues sous tension ; Faire intervenir un électricien qualifié afin de remplacer les matériels présentant des parties actives nues sous tension (SdB)</p>

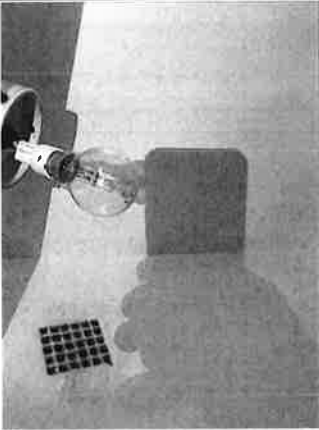
<p>Photo PhEle003 Libellé de l'anomalie : B8.3 b L'installation comporte au moins un matériel électrique inadapté à l'usage. Remarques : Présence de matériel électrique inadapté à l'usage ; Faire intervenir un électricien qualifié afin de remplacer les matériels inadaptés par du matériel autorisé</p>

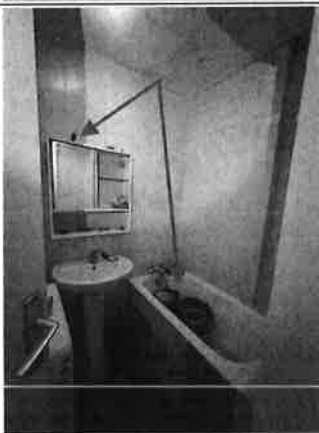
<p>Photo PhEle004 Libellé de l'anomalie : B6.3.1 a Local contenant une baignoire ou une douche : l'installation électrique ne répond pas aux prescriptions particulières appliquées à ce local (adéquation entre l'emplacement où est installé le matériel électrique et les caractéristiques de ce dernier - respect des règles de protection contre les chocs électriques liées aux zones). Remarques : (SdB)</p>

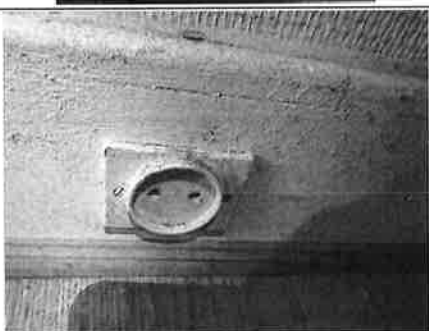
<p>Photo PhEle005 Libellé de l'anomalie : B3.3.6 a2 Au moins un socle de prise de courant comporte une broche de terre non reliée à la terre. Remarques : (Chambre1)</p>

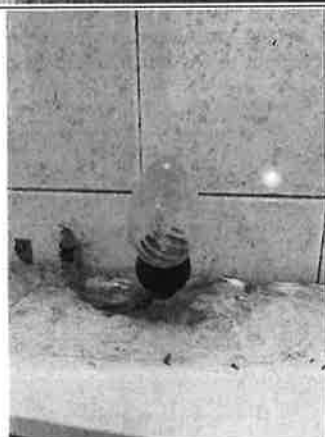
<p>Photo PhEle006 Libellé de l'anomalie : B3.3.6 a3 Au moins un circuit (n'alimentant pas des socles de prises de courant) n'est pas relié à la terre. Remarques : (SdB)</p>
