## Résumé de l'expertise n° 09/IMO/2656/THP

Adresse : ..... 3, rue Auguste Garnier

## Constat de risque d'exposition au plomb CREP

Numéro de dossier : 09/IM0/2656/THP  
Norme méthodologique employée : AFNOR NF X46-030  
Arrêté d'application : Arrêté du 19 août 2011  
Date du repérage : 08/07/2019

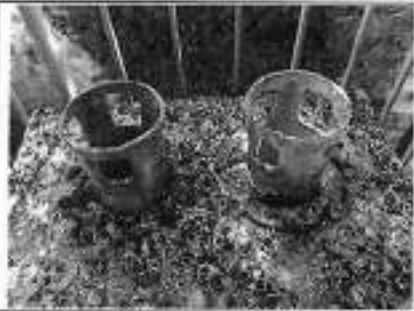
| | <p>Photo n° PhA001<br/> Localisation : Terrasse 1<br/> Ouvrage : 6 - Conduits et accessoires intérieurs - Conduits de fluides (air, eau, vapeur, fumée, échappement, autres fluides)<br/> Partie d'ouvrage : Manchon<br/> Description : Manchon<br/> Localisation sur croquis : Point002</p> |

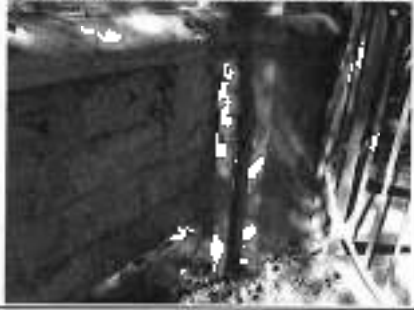
| | <p>Photo n° PhA002<br/> Localisation : Extérieur<br/> Ouvrage : 6 - Conduits et accessoires intérieurs - Conduits de fluides (air, eau, vapeur, fumée, échappement, autres fluides)<br/> Partie d'ouvrage : Conduit en fibres-ciment<br/> Description : Conduit en fibres-ciment<br/> Localisation sur croquis : Point001</p> |

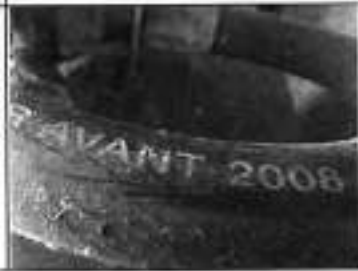
| Points de contrôle <sup>(1)</sup><br>(selon la norme) | Anomalies observées<br>(A1 <sup>(4)</sup> , A2 <sup>(5)</sup> ,<br>DGT <sup>(6)</sup> , 32c <sup>(7)</sup> ) | Libellé des anomalies et recommandations | Photos |
|---|---|---|---|
| C.6 - 7d4<br>Lyres GPL | A1 | La date limite d'utilisation de la lyre GPL en caoutchouc armé n'est pas lisible ou est dépassée. | |

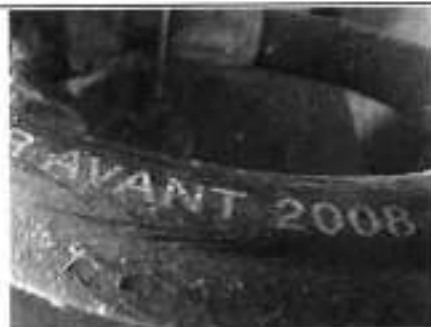
Photo n° PhGaz001

7d4 : La date limite d'utilisation de la lyre GPL en caoutchouc armé n'est pas lisible ou est dépassée.

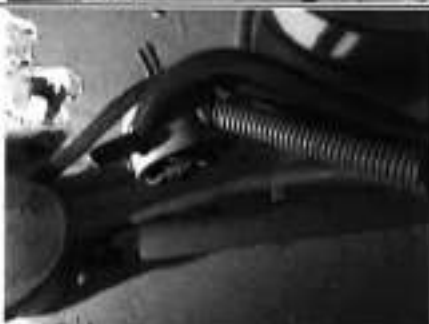
Photo PhEle001

Libellé de l'anomalie : B7.3 a L'Enveloppe d'au moins un matériel est insouffisante ou détériorée.

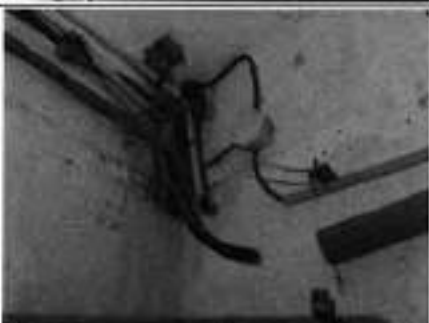
Photo PhEle002

Libellé de l'anomalie : B7.3 d L'installation électrique comporte au moins une connexion avec une partie active nue sous tension accessible.

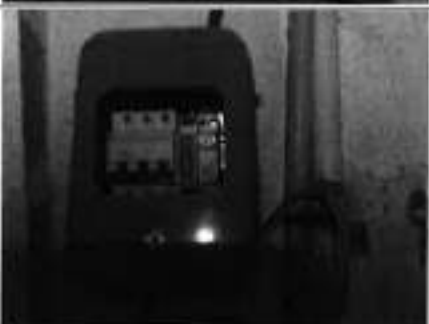
Photo PhEle003

Libellé de l'anomalie : B7.3 e L'installation électrique comporte au moins un dispositif de protection avec une partie active nue sous tension accessible.

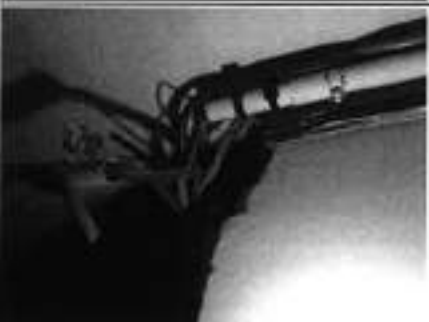
Photo PhEle004

Libellé de l'anomalie : B8.3 a Au moins un conducteur isolé n'est pas placé sur toute sa longueur dans un conduit, une goulotte ou une plinthe ou une huisserie, en matière isolante ou métallique, jusqu'à sa pénétration dans le matériel électrique qu'il alimente.

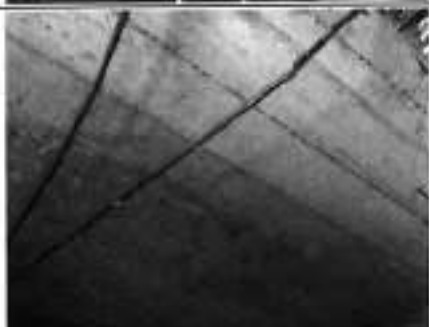
| | <p>Photo PhEle006</p> <p>Libellé de l'anomalie : B3.3.7 a Au moins un conduit métallique en montage apparent ou encastré, comportant des conducteurs, n'est pas relié à la terre</p> |

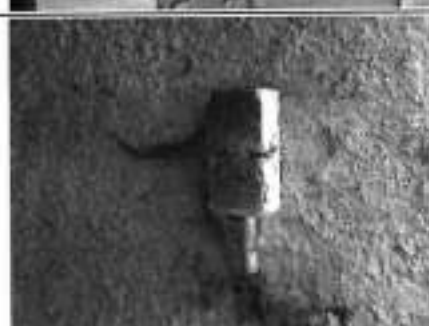
| | <p>Photo PhEle008</p> <p>Libellé de l'anomalie : B3.3.10 a Au moins un socle de prise de courant placé à l'extérieur n'est pas protégé par un dispositif différentiel à haute sensibilité = 30 mA.</p> |
