## **PROCES-VERBAL DE DESCRIPTION**

**L'AN DEUX MILLE VINGT-QUATRE  
ET LE VINGT-DEUX NOVEMBRE**

Me suis rendu ce jour, **vendredi 22 novembre 2024**, à SAINT MAUR DES FOSSES  
(94210) 13 rue du Lieutenant Bretonnet

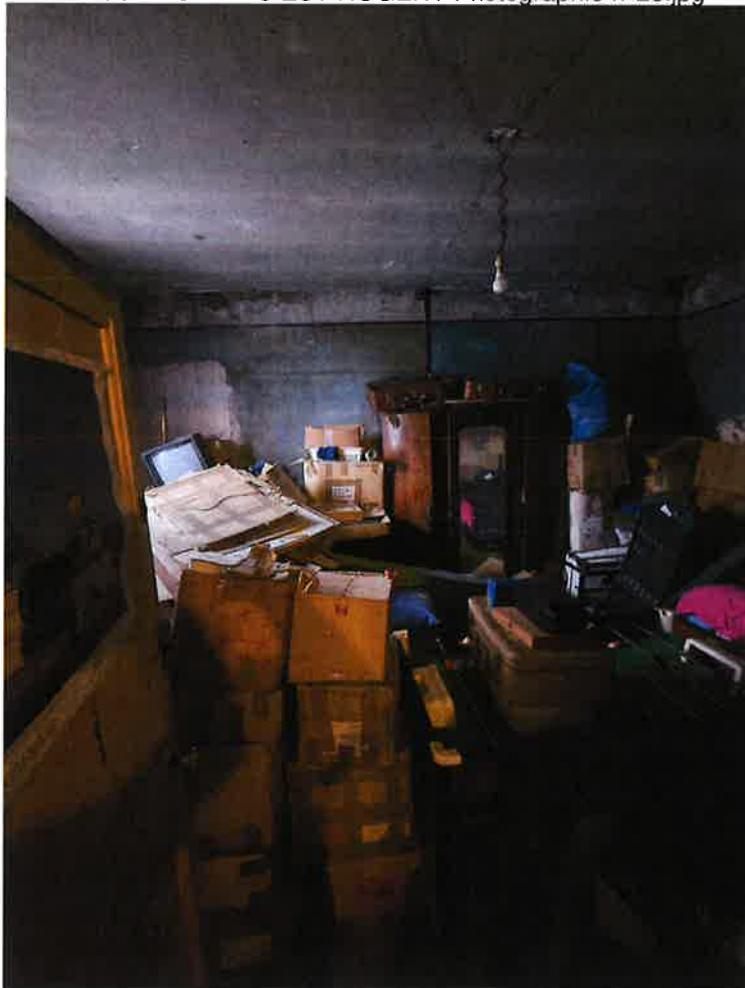
HUISSIERS PARIS EST NOGENT Photographie n°29.jpg

La porte d'accès en bois est en mauvais état.

Les murs, toutes faces confondues, sont revêtus d'une peinture de couleur bleue d'aspect défraîchi, en très mauvais état.

La peinture de couleur claire apposée au plafond est en très mauvais état et d'aspect défraîchi.

Je constate des fissurations noircies au plafond.

L'éclairage naturel de pièce est assuré par une fenêtre en bois à double battant équipée de vitrages simples, clairs et transparents en mauvais état. La structure en bois de cette fenêtre est en état de pourrissement. La fenêtre est équipée d'une paire de volets en bois.

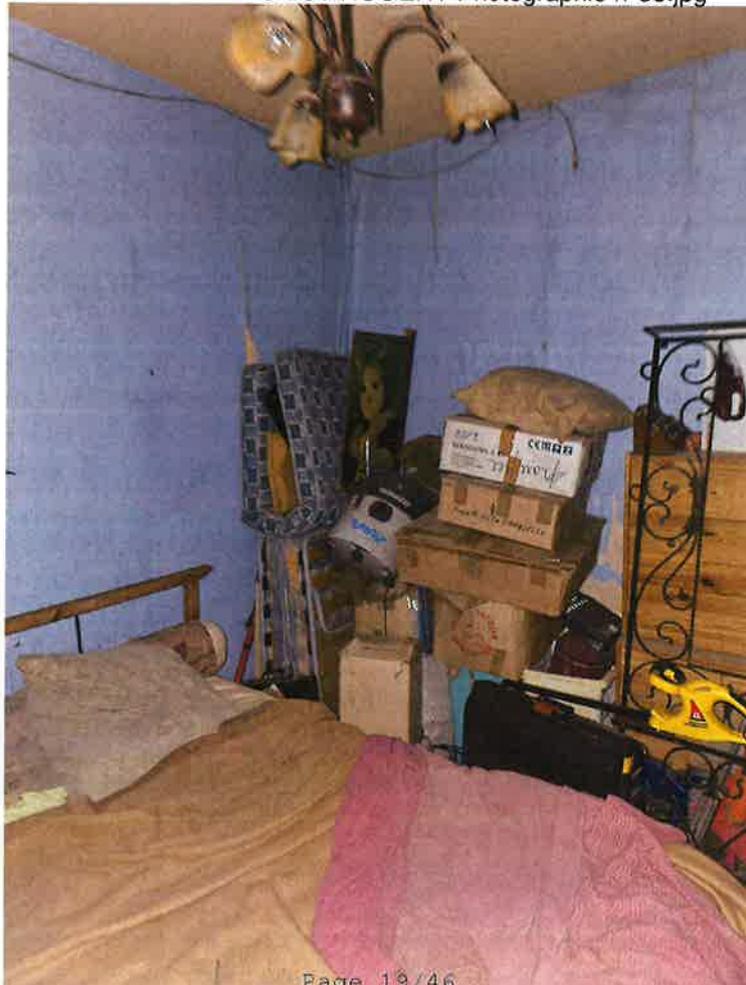
HUISSIERS PARIS EST NOGENT Photographie n°39.jpg

Les murs, toutes faces confondues, sont revêtus d'un papier peint de couleur bleue en mauvais état et d'aspect défraîchi.

La peinture de couleur claire apposée au plafond est d'aspect défraîchi et jaunie.

L'éclairage naturel de pièce est assuré par une fenêtre en bois à double battant équipée de vitrages simples, clairs et transparents en mauvais état. La fenêtre est équipée d'une paire de persiennes métalliques revêtues d'une peinture qui présente de multiples traces d'oxydation.
