PROCÈS-VERBAL DE DESCRIPTION

A ALFORTVILLE (94140), 31 rue Victor Hugo

Une propriété composée de 3 pièces, cuisine au rez-de-chaussée, quatre chambres au 1^{er} étage, salle de bains et WC. Grenier au-dessus avec 2 pièces mansardées. Garage.

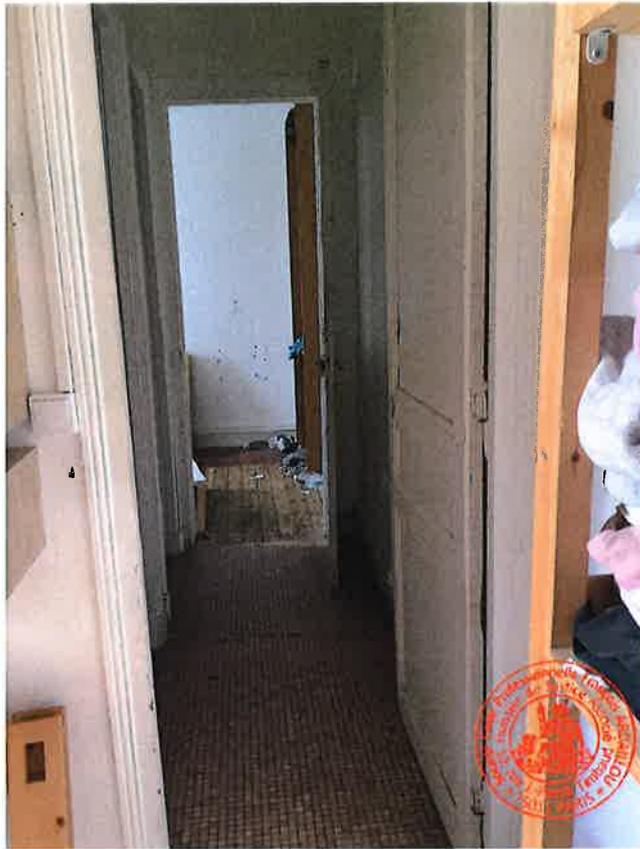
1.

Le **sol** est recouvert d'un carrelage en mauvais état, fissuré, des carreaux sont cassés.

Le **plafond** est recouvert d'une peinture blanche en état d'usage normal.
